| | INFORME TÉCNICO TERMOGRAFICO | | | | |
| EDIFICIO ALTO EL PLOMO<br>TORRE A SUR | 14-Octubre-2024 | 15-Octubre-2024 | Electricidad | 1 de 12 | UT24291024TM |

**DIAGNOSTICO TERMOGRAFICO DE TABLEROS ELECTRICOS**

**“EDIFICIO ALTO EL PLOMO TORRE A SUR”**

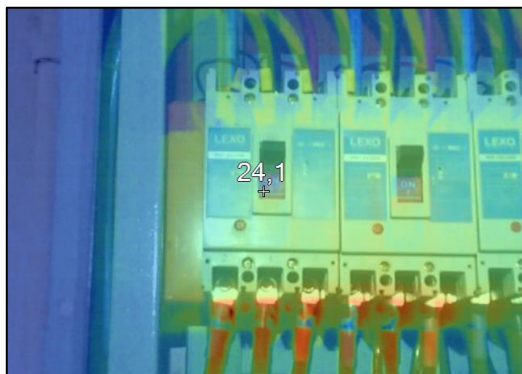
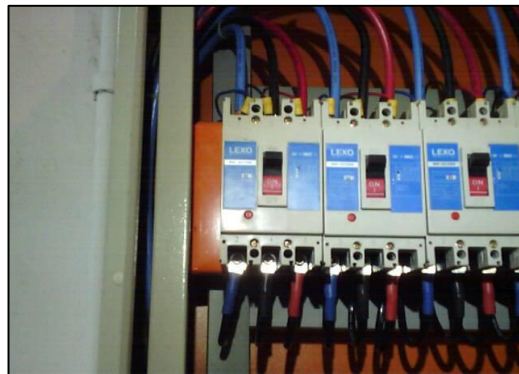
| Identificación | FUERZA ASCENSOR N°1 |

| Emisividad | 0.95 | Prioridad | 3 |
| Se observa protección con una temperatura máxima de 24,1°C. Temperatura de normal funcionamiento del componente. | | | |

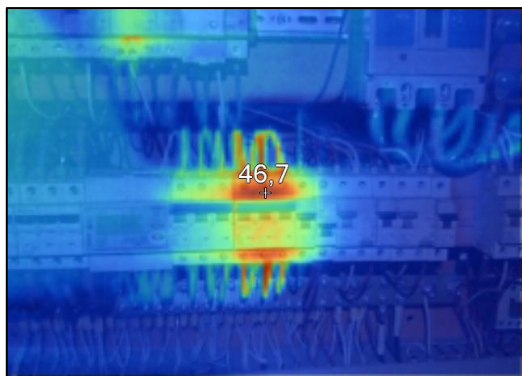
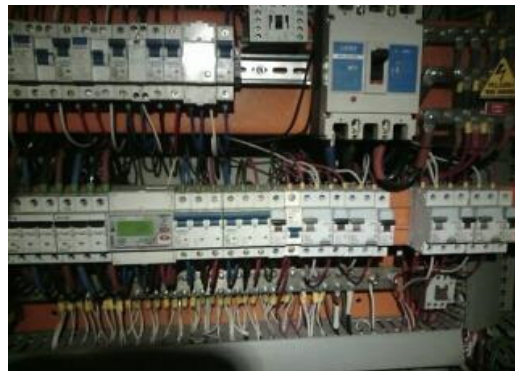
| Identificación | E 23 |

| Emisividad | 0.95 | Prioridad | 1 |
| Se observa protección con una temperatura máxima de 46,7°C. Se recomienda la instalación de un sistema con ventilación forzada. | | | |

| pág. | TABLERO | COMPONENTE | T °C | PRIORIDAD |
|---|---|---|---|---|
| 8 | TDA Y F S/C EMERG | E 23 | 46,7 | 1 |

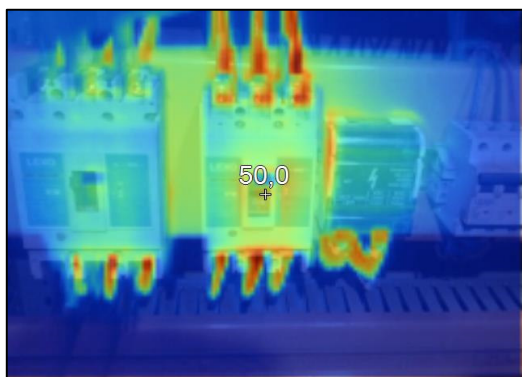
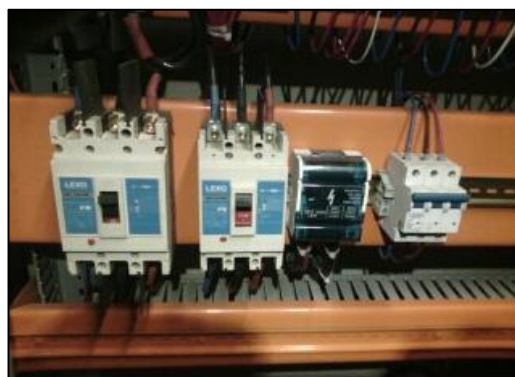
| Identificación | 01 |

| Emisividad | 0.95 | Prioridad | 1 |
| Se observa protección con una temperatura máxima de 50,0°C. Se recomienda la instalación de un sistema con ventilación forzada. | | | |

| pág. | TABLERO | COMPONENTE | T °C | PRIORIDAD |
|---|---|---|---|---|
| 9 | TDA Y F S/C EMERG | 01 | 50,0 | 1 |

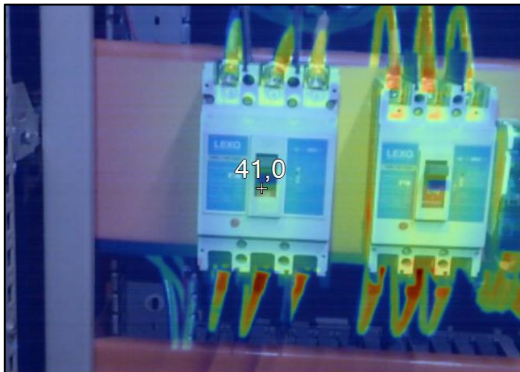
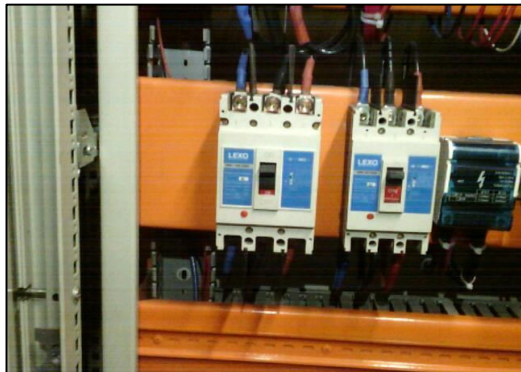
| Identificación | | ALIMENTADOR NORMAL | |

| Emisividad | 0.95 | Prioridad | 1 |
| Se observa protección con una temperatura máxima de 41,0°C. Se recomienda la instalación de un sistema con ventilación forzada. | | | |

| pág. | TABLERO | COMPONENTE | T °C | PRIORIDAD |
|---|---|---|---|---|
| 10 | TDA Y F S/C NORMAL | ALIMENTADOR NORMAL | 41,0 | 1 |
