| | INFORME TÉCNICO TERMOGRAFICO | | | | |
| EDIFICIO ALTO EL PLOMO<br>TORRE B NORTE | 14-Octubre-2024 | 15-Octubre-2024 | Electricidad | 1 de 12 | UT24301024TM |

**DIAGNOSTICO TERMOGRAFICO DE TABLEROS ELECTRICOS**

**“EDIFICIO ALTO EL PLOMO TORRE B NORTE”**

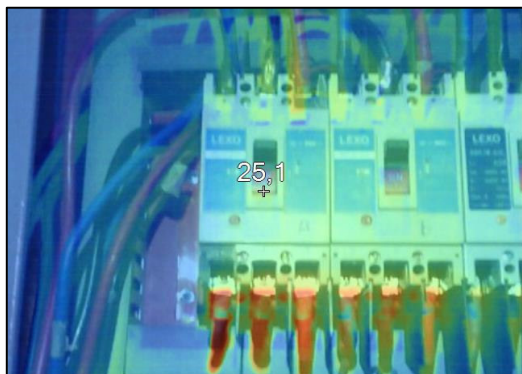
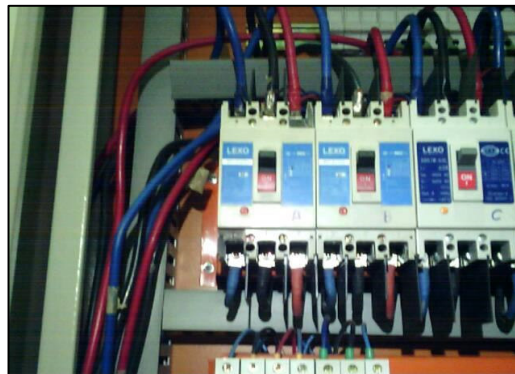
| Nombre del Tablero | TDA F EMERG SALA ASC |

| Emisividad | 0.95 | Prioridad | 3 |
| Se observa protección con una temperatura máxima de 25,1°C. Temperatura de normal funcionamiento del componente. | | | |

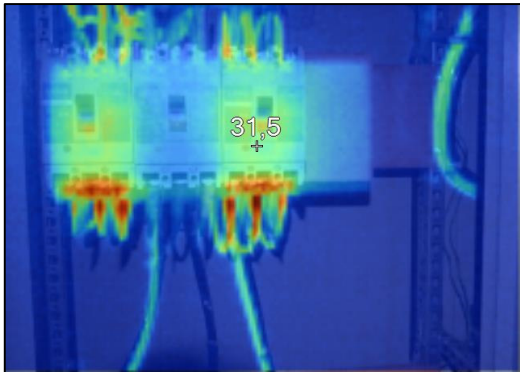
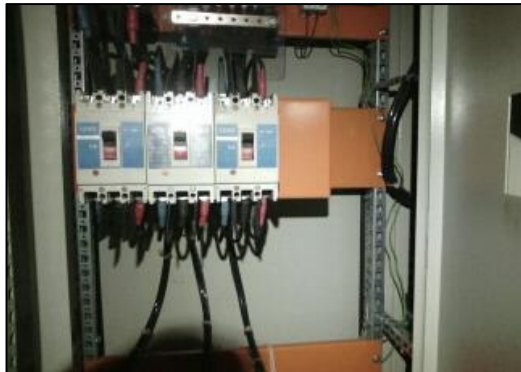
| Nombre del Tablero | | TDF BCO CONDENSADORES 60 KVA | |

| Emisividad | 0.95 | Prioridad | 2 |
| Se observa protección con una temperatura máxima de 31,5°C. Temperatura de normal funcionamiento del componente. | | | |

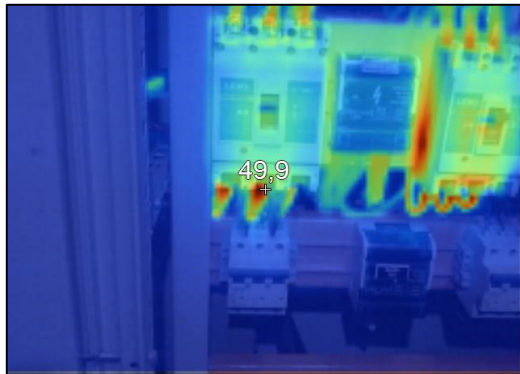
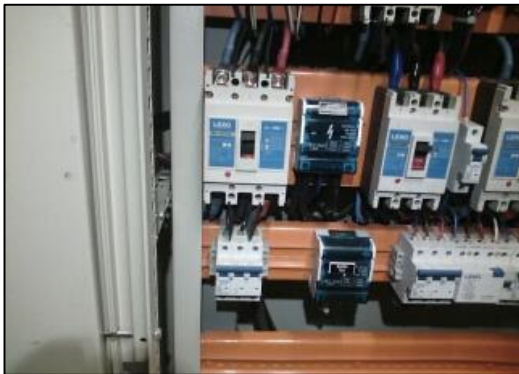
| Nombre del Tablero | | TDA Y F S/C NORMAL | |

| Emisividad | 0.95 | Prioridad | 1 |
| Se observa protección con una temperatura máxima de 49,9°C. Se recomienda la instalación de un sistema con ventilación forzada. | | | |

| pág. | TABLERO | COMPONENTE | T °C | PRIORIDAD |
|---|---|---|---|---|
| 9 | TDA Y F S/C NORMAL | ALIMENTADOR NORMAL | 49,9 | 1 |

1. Las mediciones de Termografía se realizaron en los puntos de mayor concentración de los componentes eléctricos que se encuentran en los tableros.
2. Se observan temperaturas dentro de lo normal, a excepción de 2 protecciones las cuales superan los 40°C., estos puntos deben ser atendidos y observados, por ende, las instalaciones se encuentran en buen estado.
3. Las mediciones son instantáneas, lo cual no significa que otros componentes puedan presentar temperatura en cualquier momento, esto debido a las oscilaciones del sistema eléctrico, tales como sobre cargas, desequilibrios de fases, ocupación de cargas instantáneas etc.

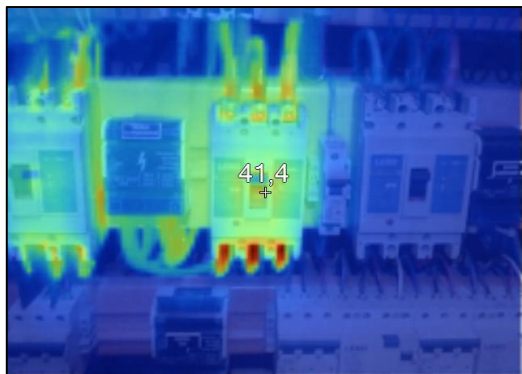
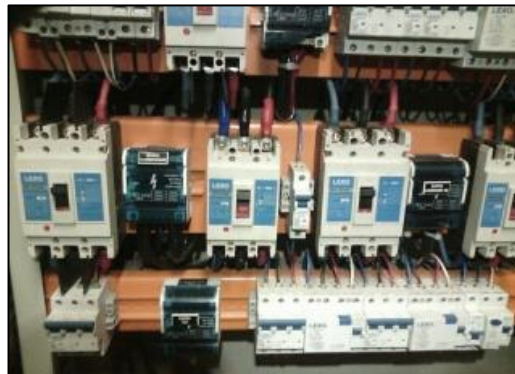
| Nombre del Tablero | TDA Y F S/C NORMAL |

| Emisividad | 0.95 | Prioridad | 1 |
| Se observa protección con una temperatura máxima de 41,4°C. Se recomienda la instalación de un sistema con ventilación forzada. | | | |

| pág. | TABLERO | COMPONENTE | T °C | PRIORIDAD |
|---|---|---|---|---|
| 10 | TDA Y F S/C NORMAL | N 01 | 41,4 | 1 |
