V2 Mantencion.

## INFORME MANTENCION PREVENTIVA

Alto El Plomo

MA-2130

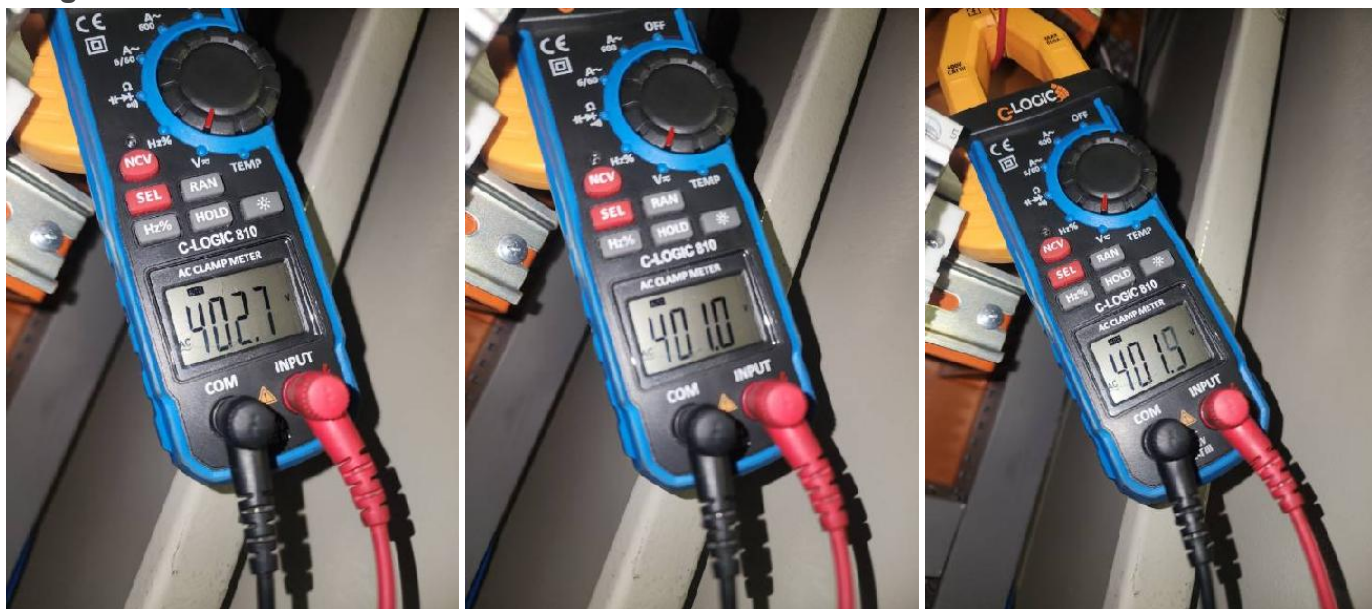
1. Se realiza medicion del voltaje en el tablerodeagua potable para verificar que los nivelesdevoltaje, se encuentren bien para elcorrectofuncionamiento del sistema de

fuerza en las bombas de agua potable. siendo esta medición entre las líneas (L1-L2-L3)

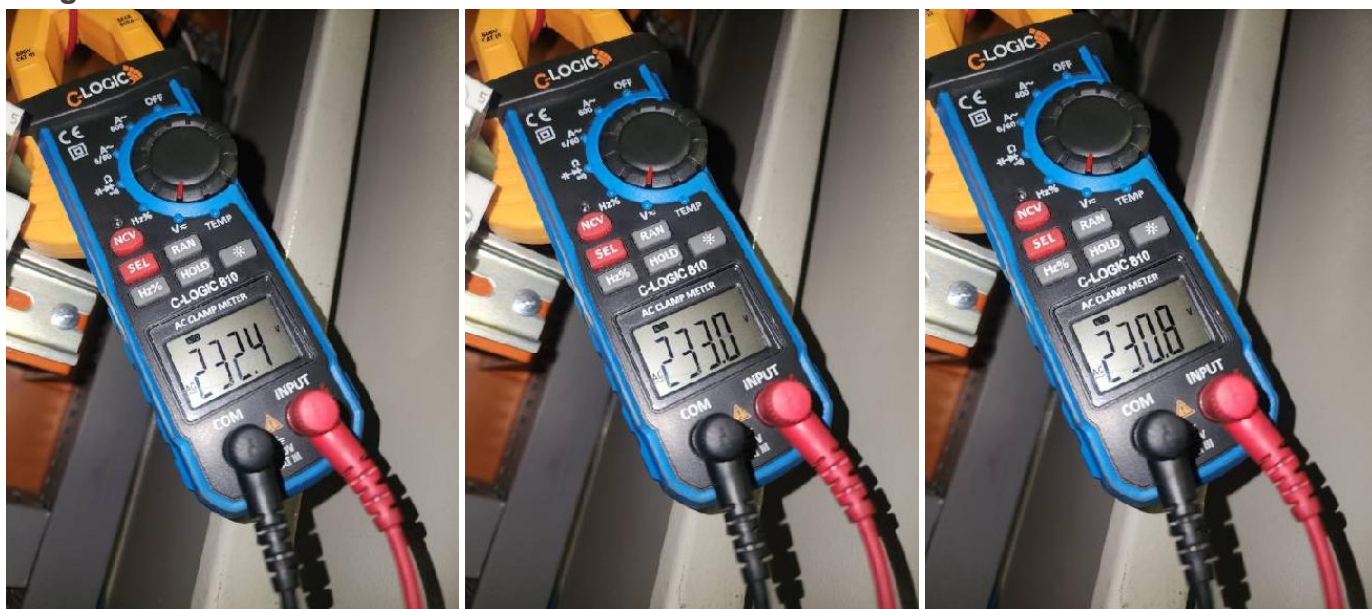
Se realiza medición del voltaje en el tablero de agua potable para verificar que los niveles de voltaje, se encuentren bien para el correcto funcionamiento del sistema de fuerza en las bombas de agua potable. siendo esta medición entre las líneas (L1-L2-L3+N)

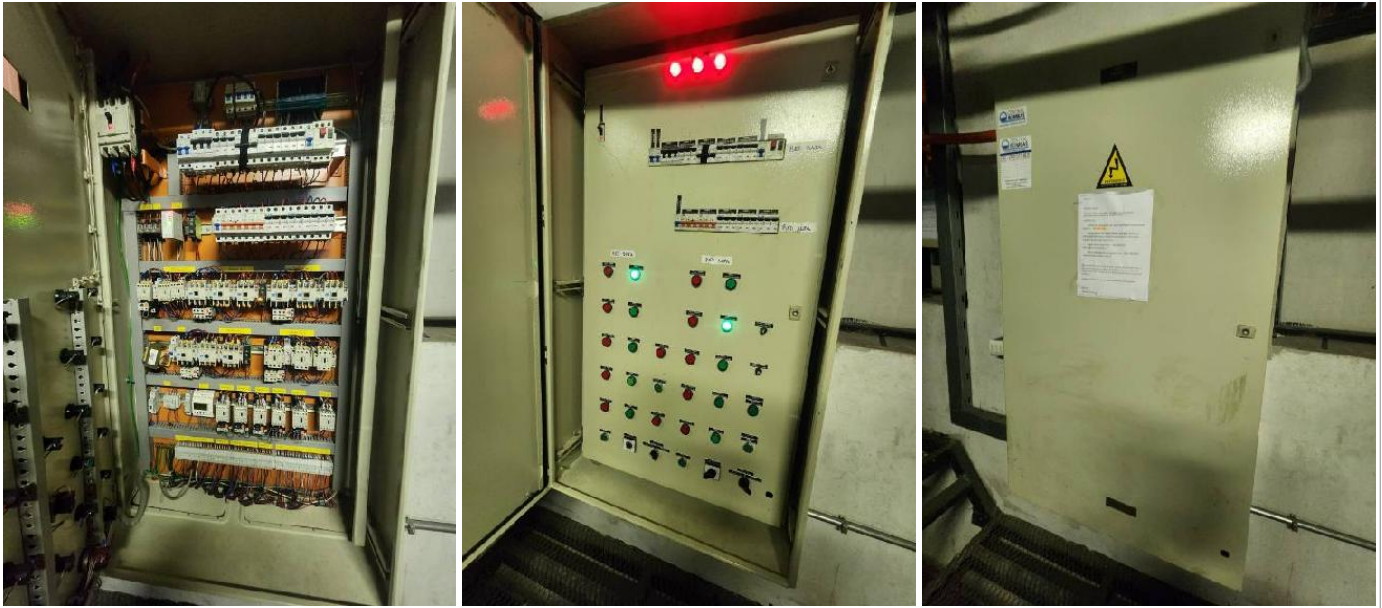
Se realiza el mantenimiento preventivo del tablero de agua potable reapretando los terminales eléctricos de fuerza y control comprobando que este funcione correctamente.

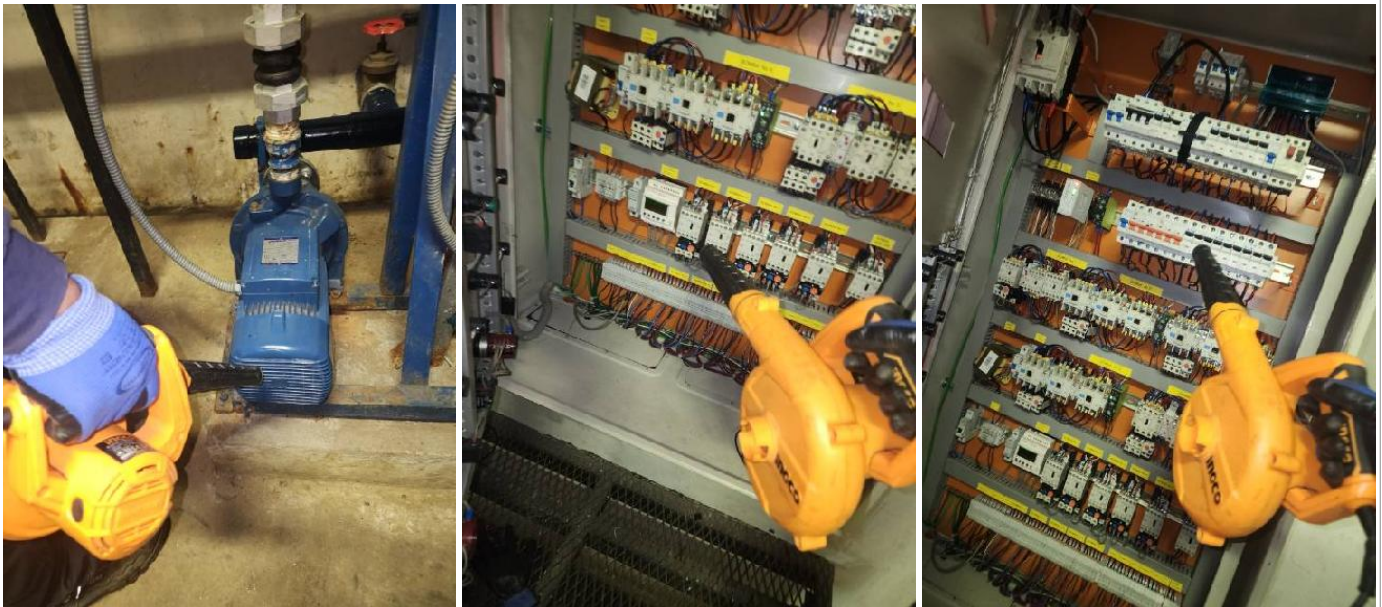
Se realiza limpieza de los tableros y componentes varios con aire forzado (soplador) para evitar acumulación de tierra en los contactos eléctricos para evitar alguna posible falla por mal contacto eléctrico.

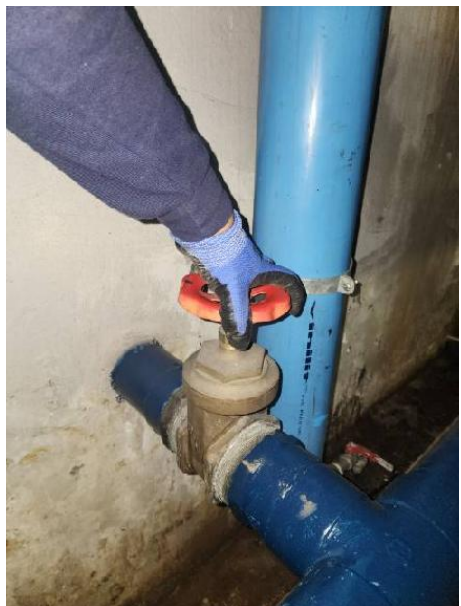
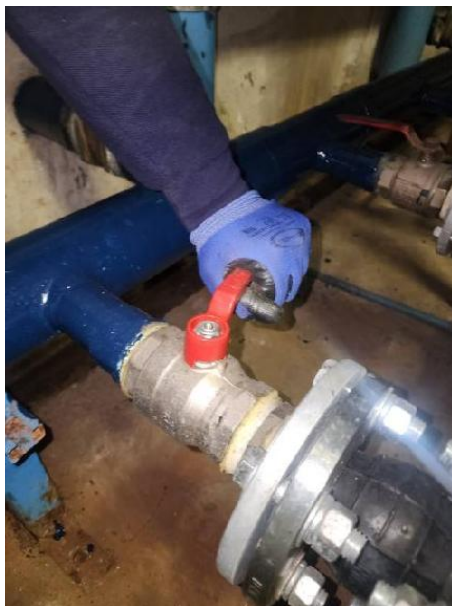
Se realiza chequeo de las valvulas en general de la sala de bombas.

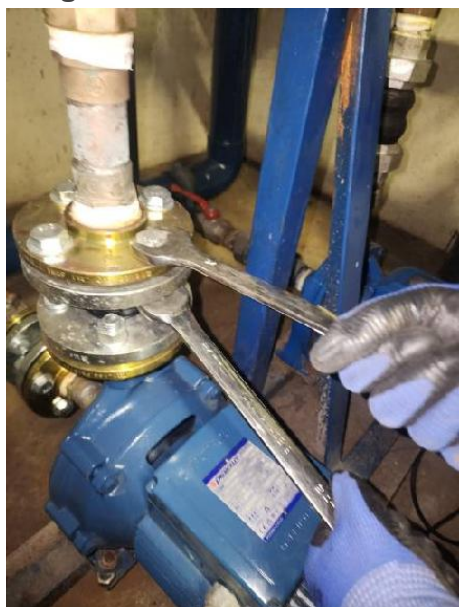
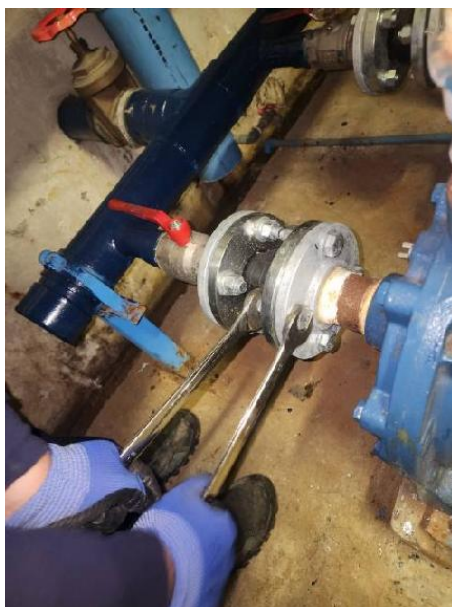
Se realiza reaprete de los pernos en general de la sala de bombas.

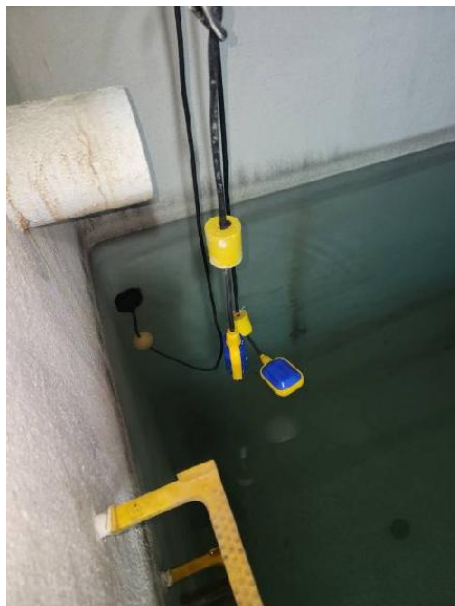
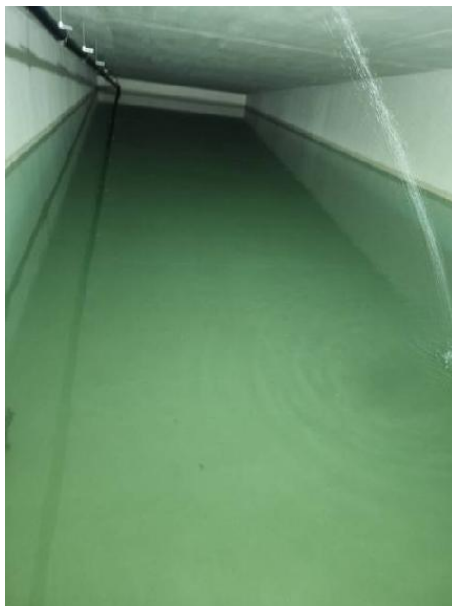
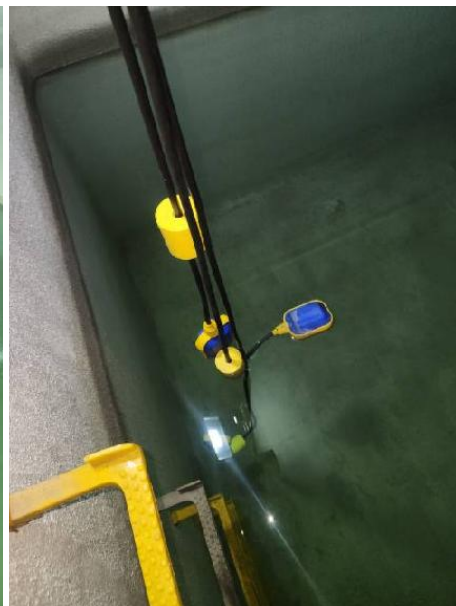
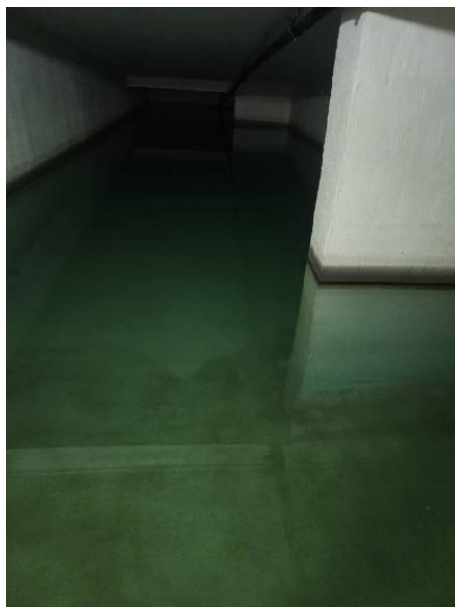
Se realiza inspección de los interruptores de nivel de ambos estanques de agua potable, los cuales se encuentran funcionando de manera correcta.

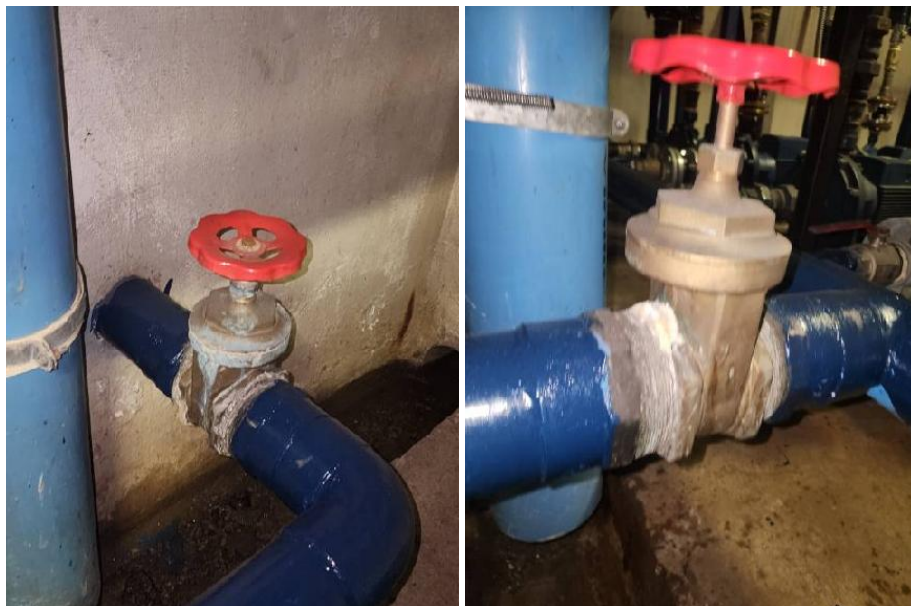
válvula de compuerta de 4" de la aspiracion general del estanque de agua potable número 2 de encuentra filtrando por el cuerpo y con desgaste de material se debe de realizar el cambio

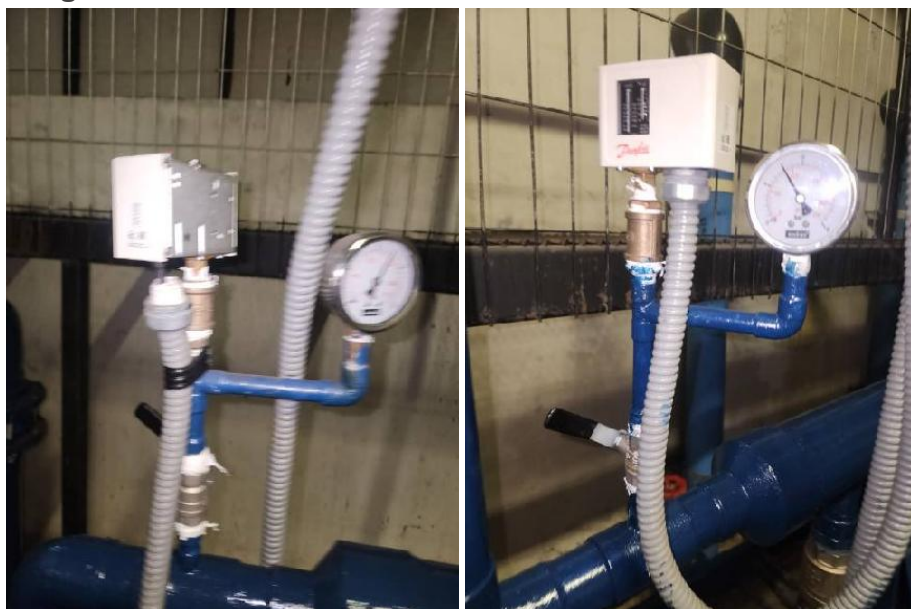
Se realiza chequeo del estado de los presostatos de la red alta y red baja sin presentar oxidación en su mecanismo

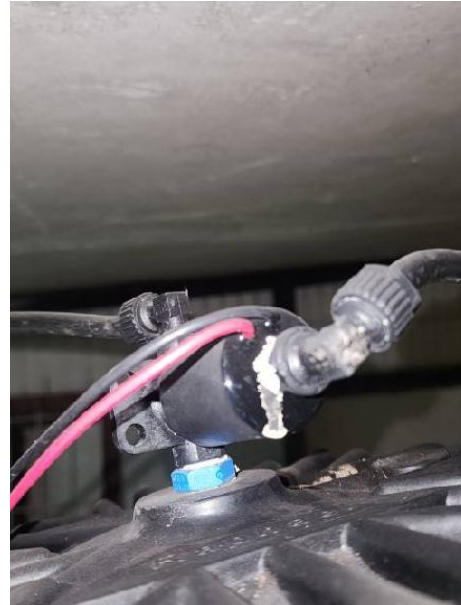
Se revisa estado de las bobinas en las válvulas solenoide, encontrando que la bobina de la solenoide del estanque número 2 está filtrando por el cuerpo se recomienda el cambio de este

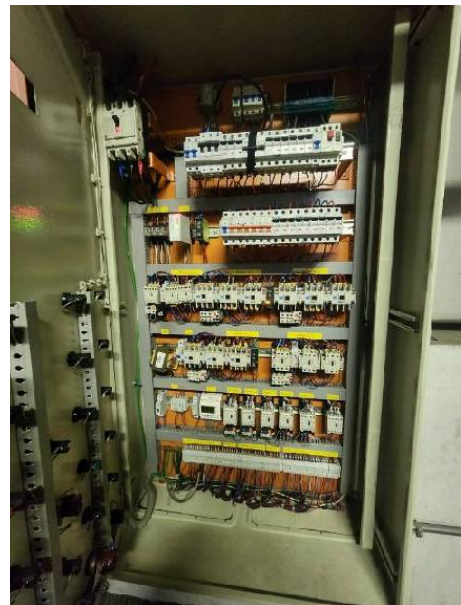
Se debe realizar el reemplazo del tablero de agua potable para las bombas de agua potable contemplando variador de frecuencia y PLC debido a varias falencias entre secuenciador ,controlador lógico y daño en cuadro dedistribución de fases.

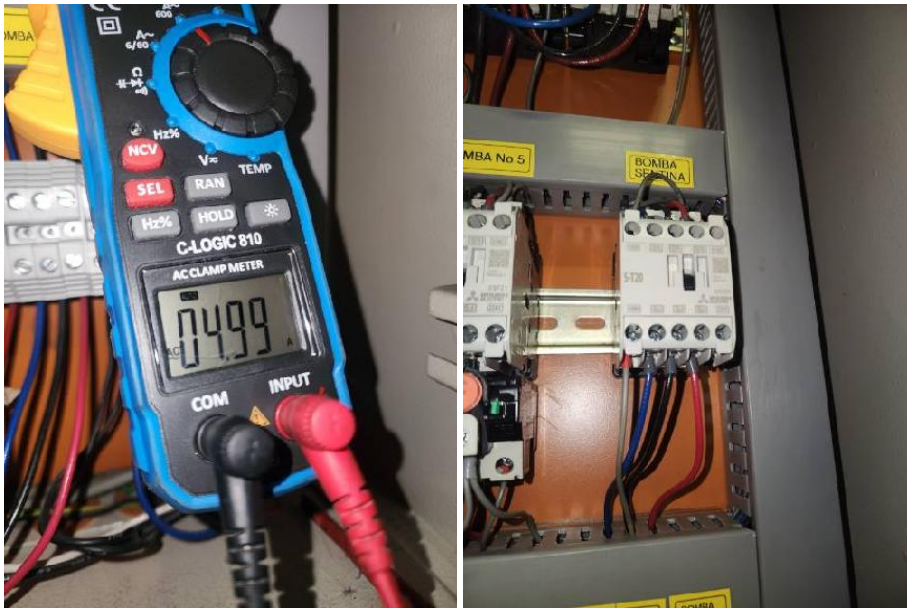
Se realiza el mantenimiento preventivo del los componentes de funcionamiento de la bomba sentina reapretando los terminales eléctricos de fuerza y control comprobando que este funcione correctamente.

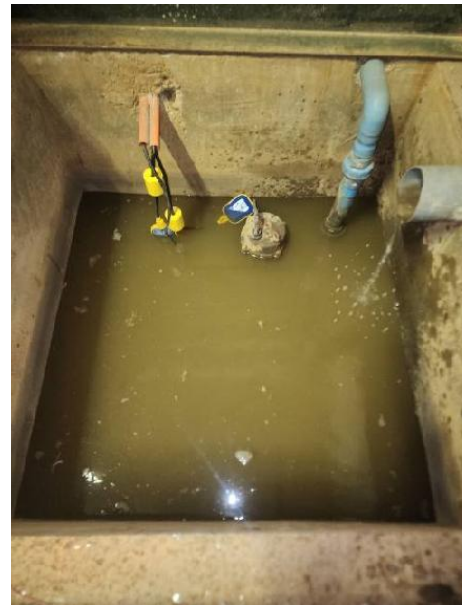
Se realiza revisión de los interruptores de nivel en la cámara de la bomba sentina, sin presentar novedad.

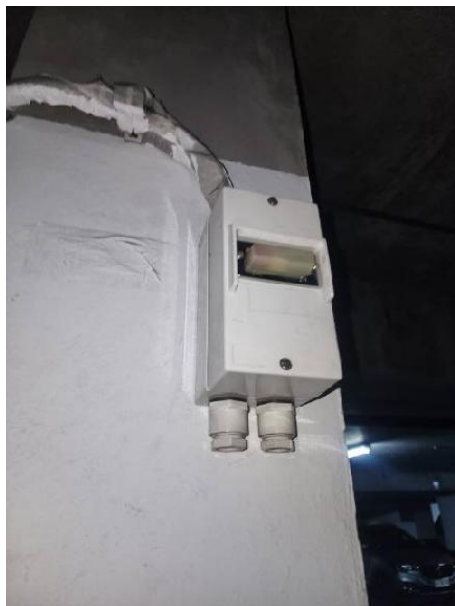
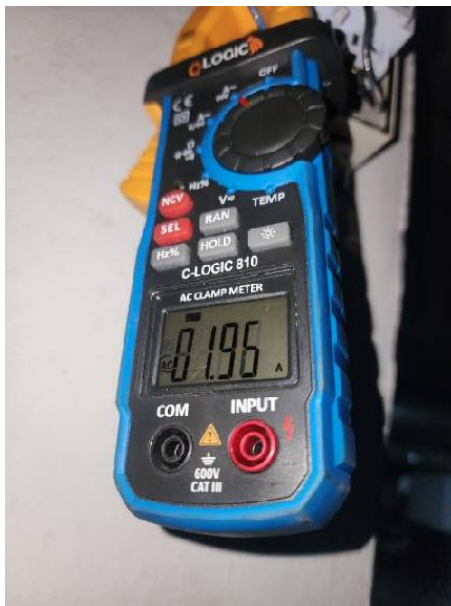
Se realiza mantenimiento preventivo del guarda-motor de aguas lluvias reapretando los terminales eléctricos de fuerza y control comprobando que este funcione correctamente

2) se recomienda instalar sensor de alarma y alarma sonora debido a que camara se encuentra sin alarma.

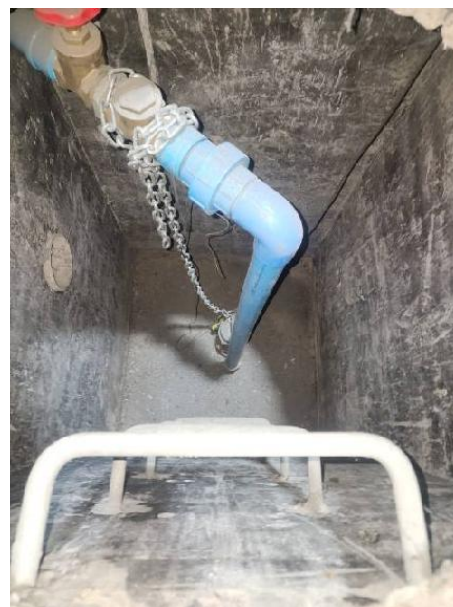
Se revisa y comprueba el estado de los interruptores de nivel en la camara de aguas lluvias.

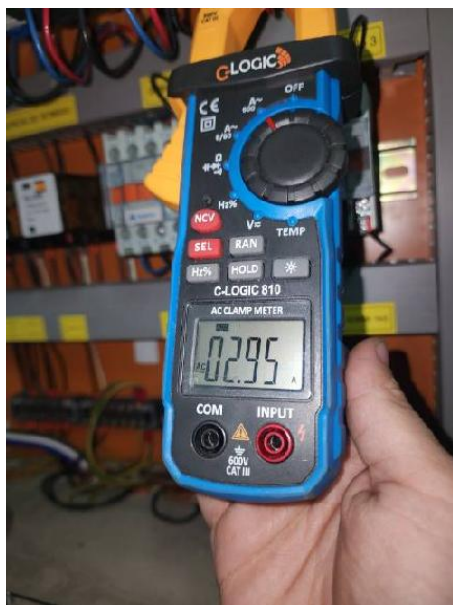
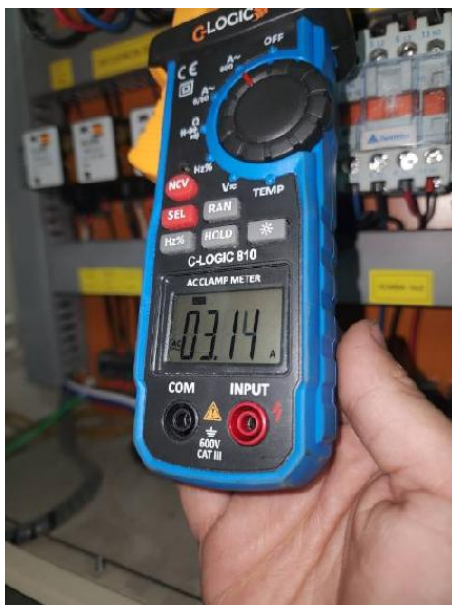
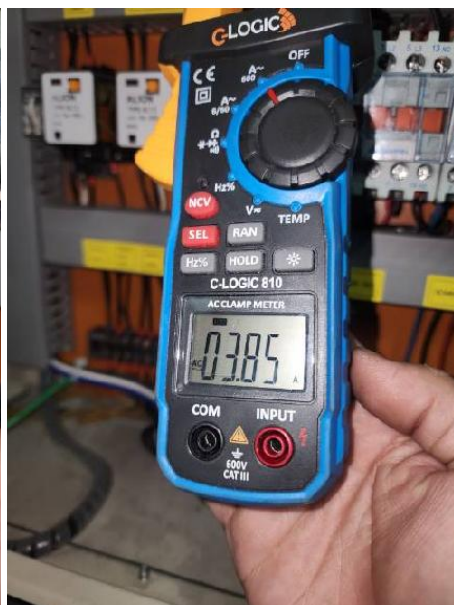
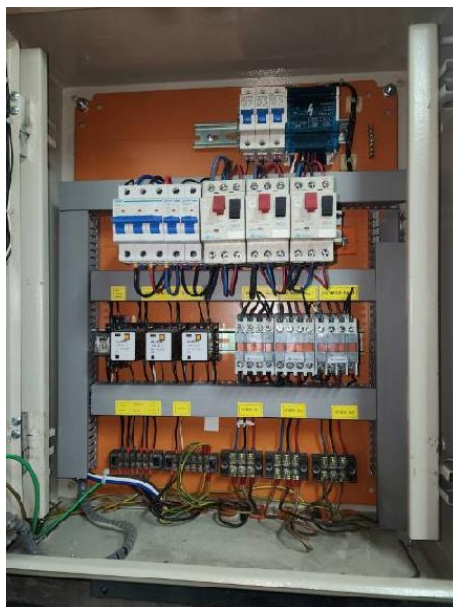
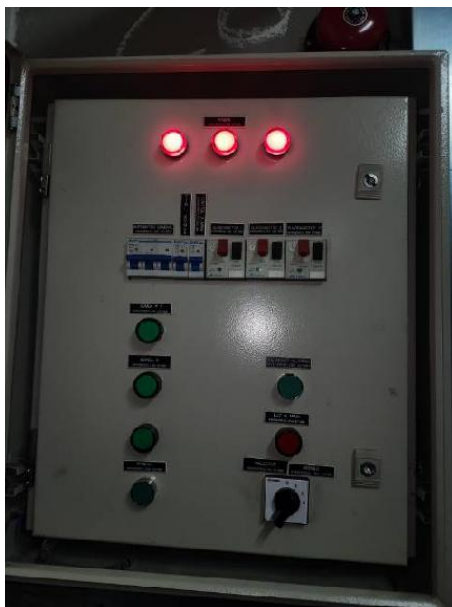
Se realiza mantenimiento preventivo del tablero de aguas servidas (Torre A) reapretando los terminales eléctricos de fuerza y control comprobando que este funcione correctamente

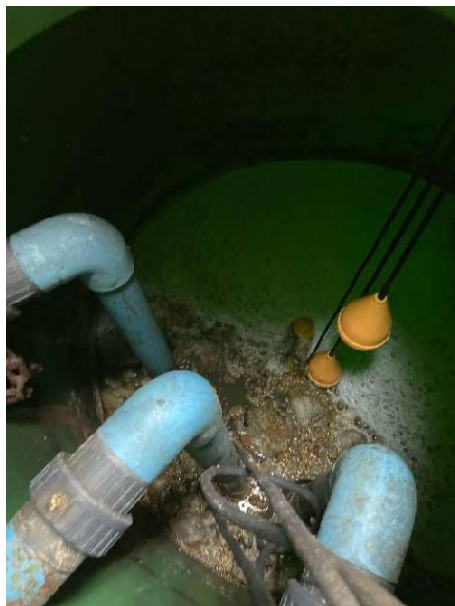
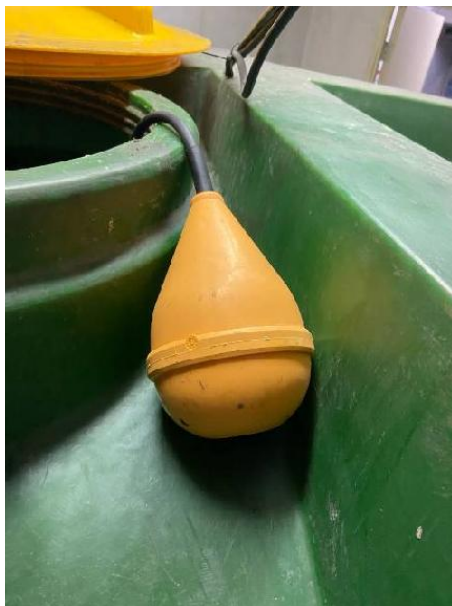
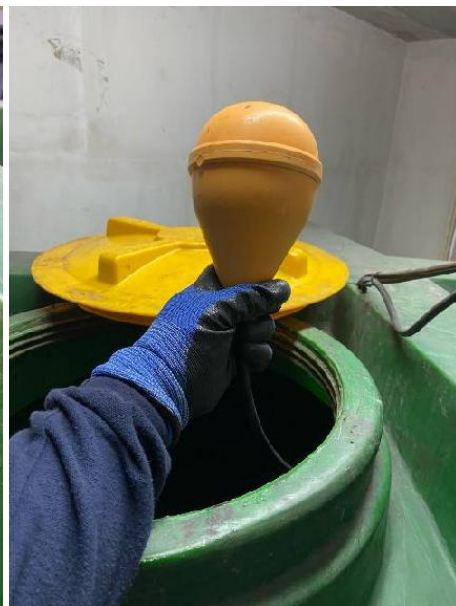
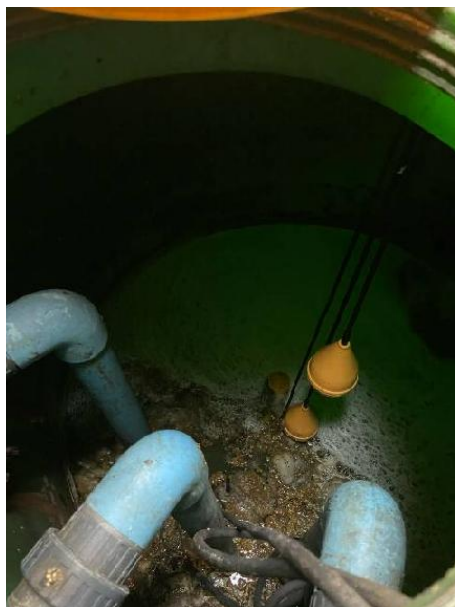
Se revisa y comprueba el estado de los interruptores de nivel en la camara de aguas servidas. (Torre A)

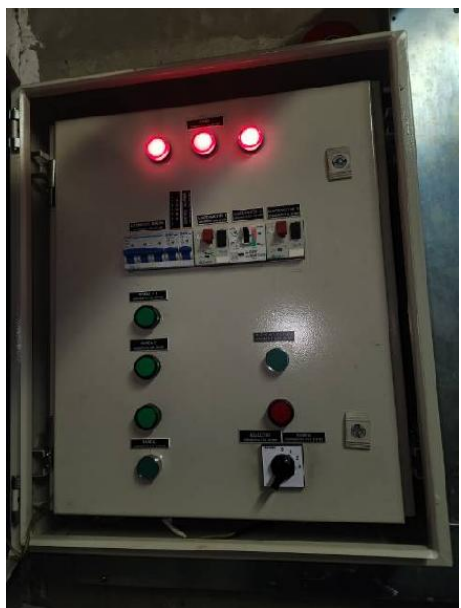
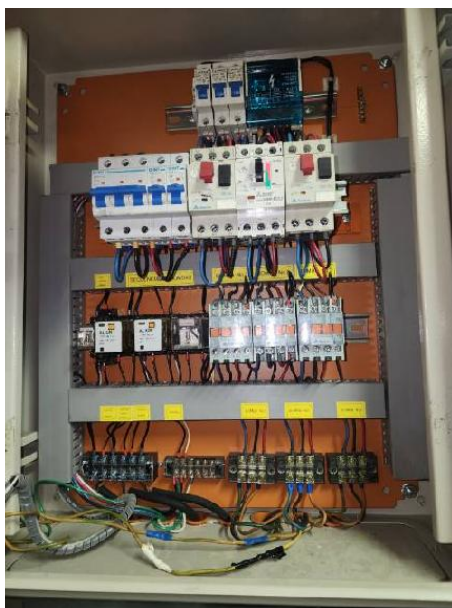
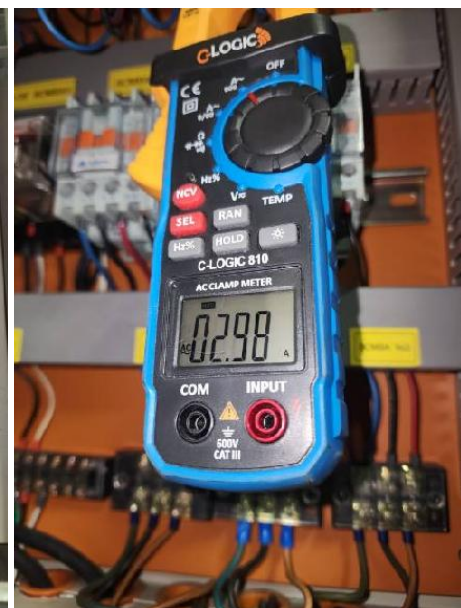
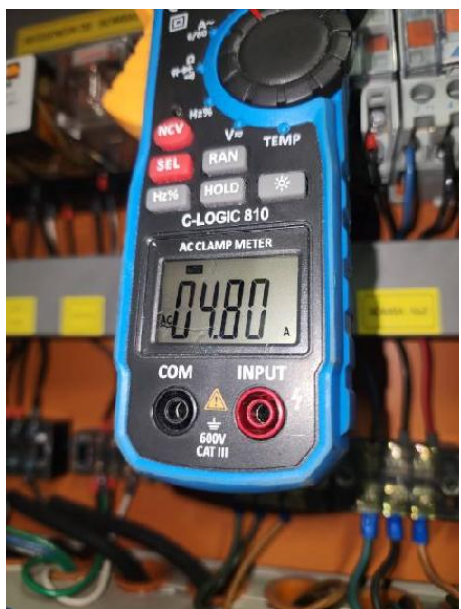
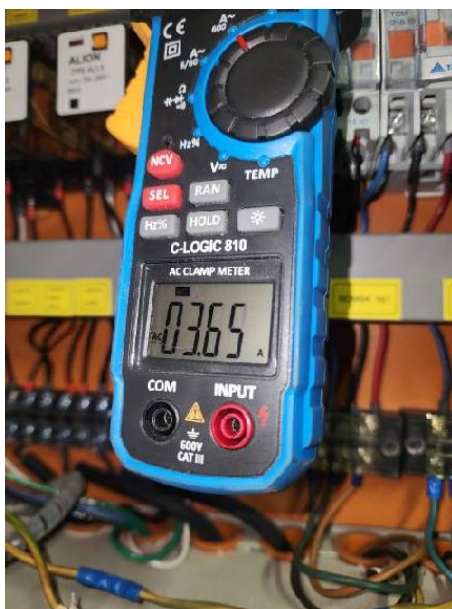
Se realiza mantenimiento preventivo del tablero de aguas servidas (Torre B) reapretando los terminales eléctricos de fuerza y control comprobando que este funcione correctamente

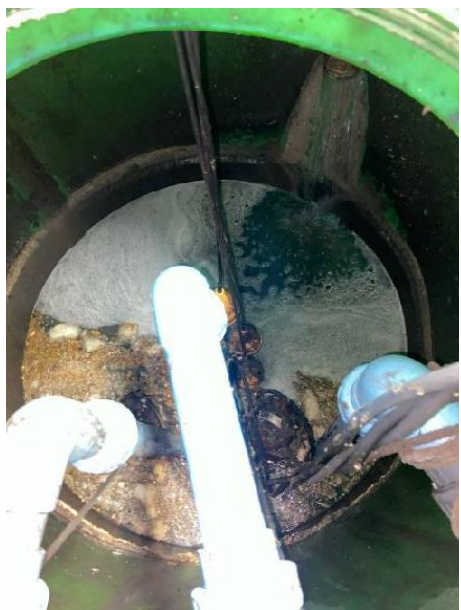
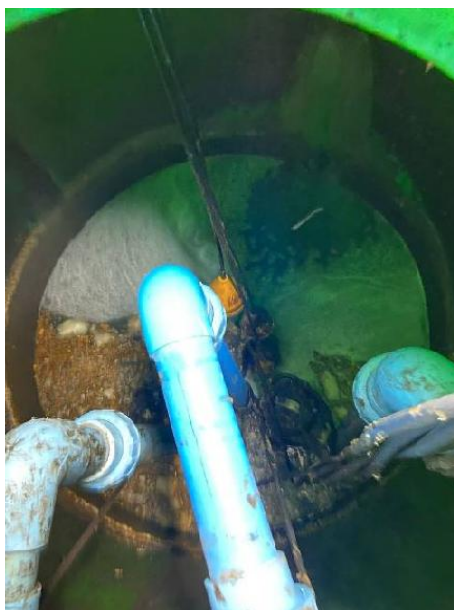
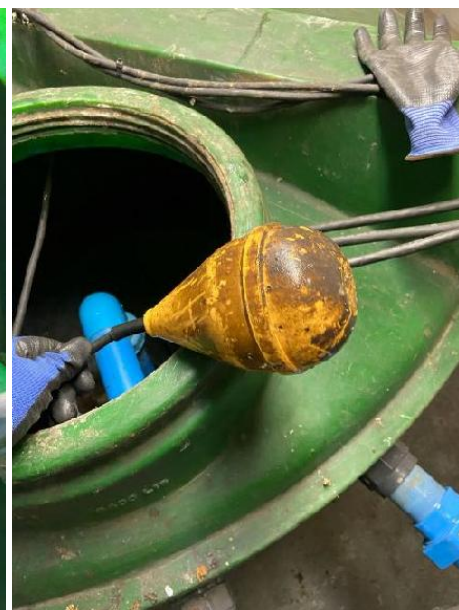
Se revisa y comprueba el estado de los interruptores de nivel en la camara de aguas servidas. (Torre B)

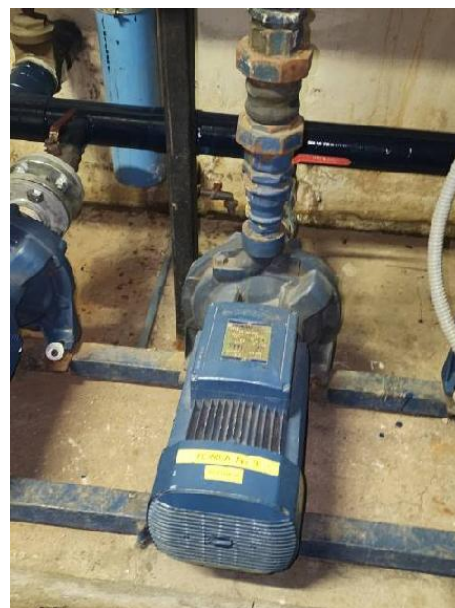
bomba número 3 de la red baja de agua potable está fuera de servicio por problemas eléctricos y mecánicos debido a inundación por rebalse de los estanques de agua potable.

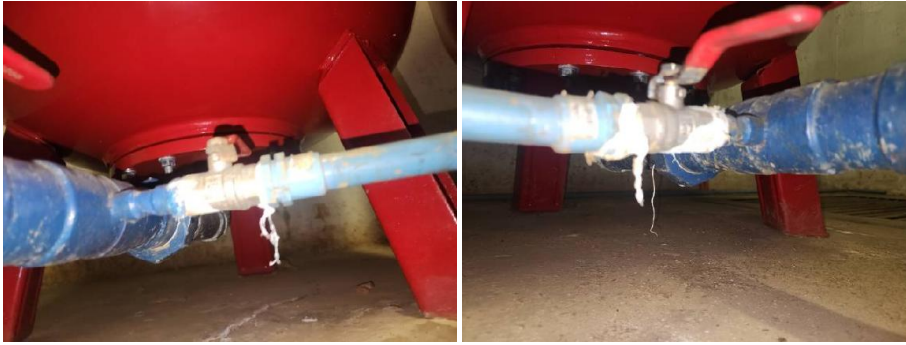
válvula de 1/2 " del despiche de los estanques hidroneumáticos de la red baja se encuentra con filtración se debe de realizar el cambio

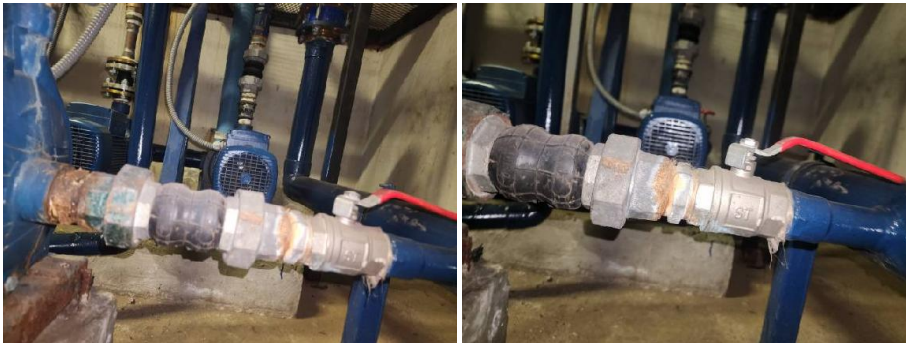
niple de 1.1/2" de la aspiracion de la bomba número 1 de la red alta se encuentra con filtración se debe de realizar el cambio, se recomienda como mejora el cambio de conjunto de la junta de dilatación a la vez.

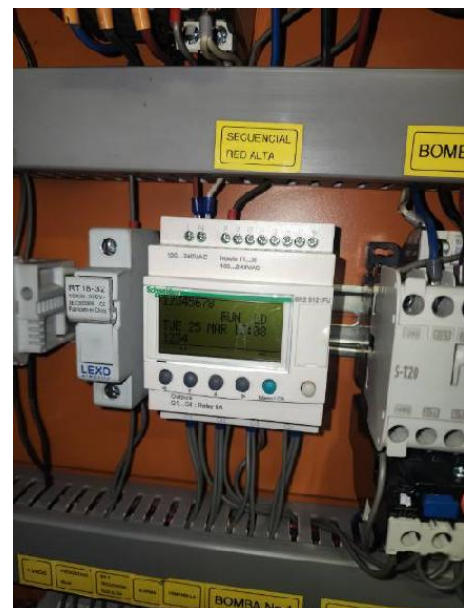
se deja en observacion el secuenciador de las bombas de agua potable de red alta ya que no es capaz de hacer la rotación de las bombas.
