INFORME MANTENCION PREVENTIVA

Alto El Plomo

MA-2130

Los Militares 5890

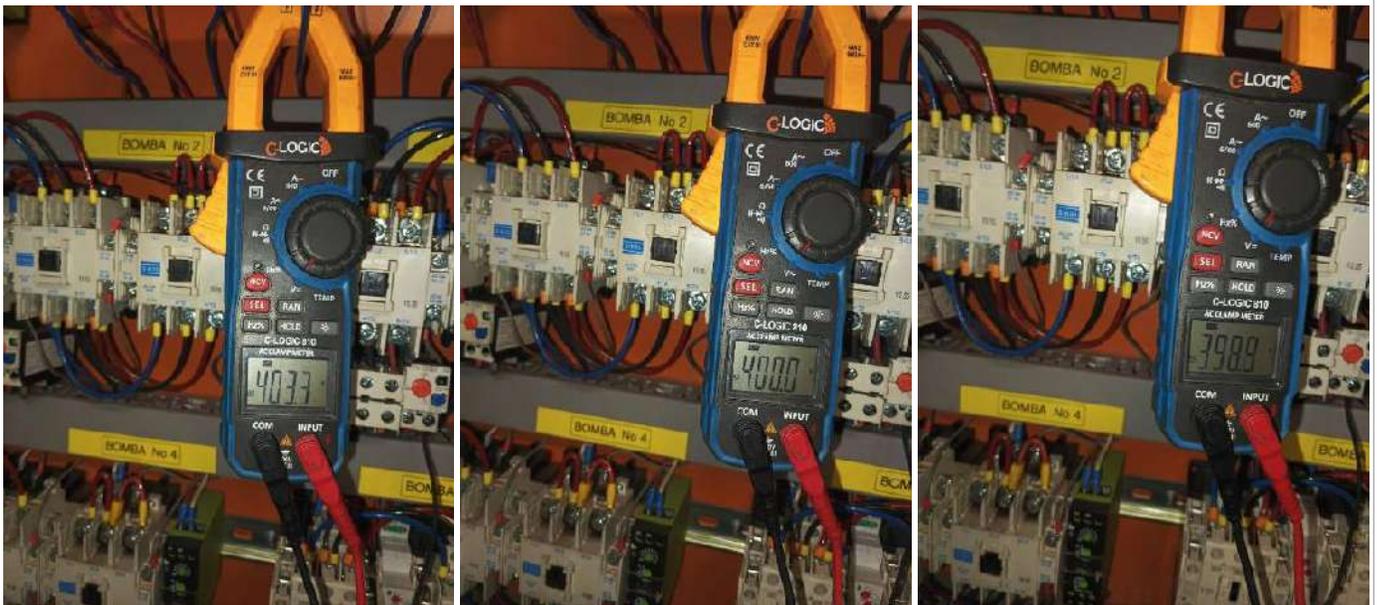
1.

Se realiza medicion de voltaje en el tablero eléctrico de agua potable verificando los 380 volts midiendo cada una de sus líneas de fuerza.

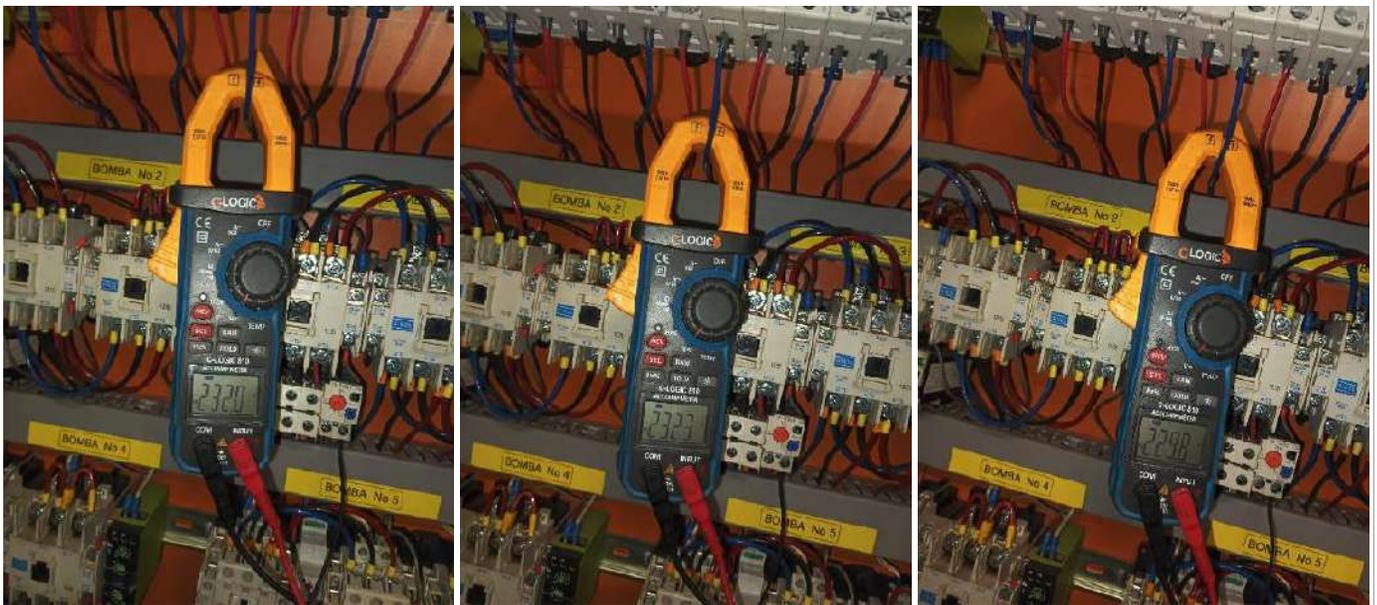
2.

Se realiza medicion de voltaje en el tablero electrico de agua potable verificando los 220 volt midiendo cada línea de fuerza con neutro.

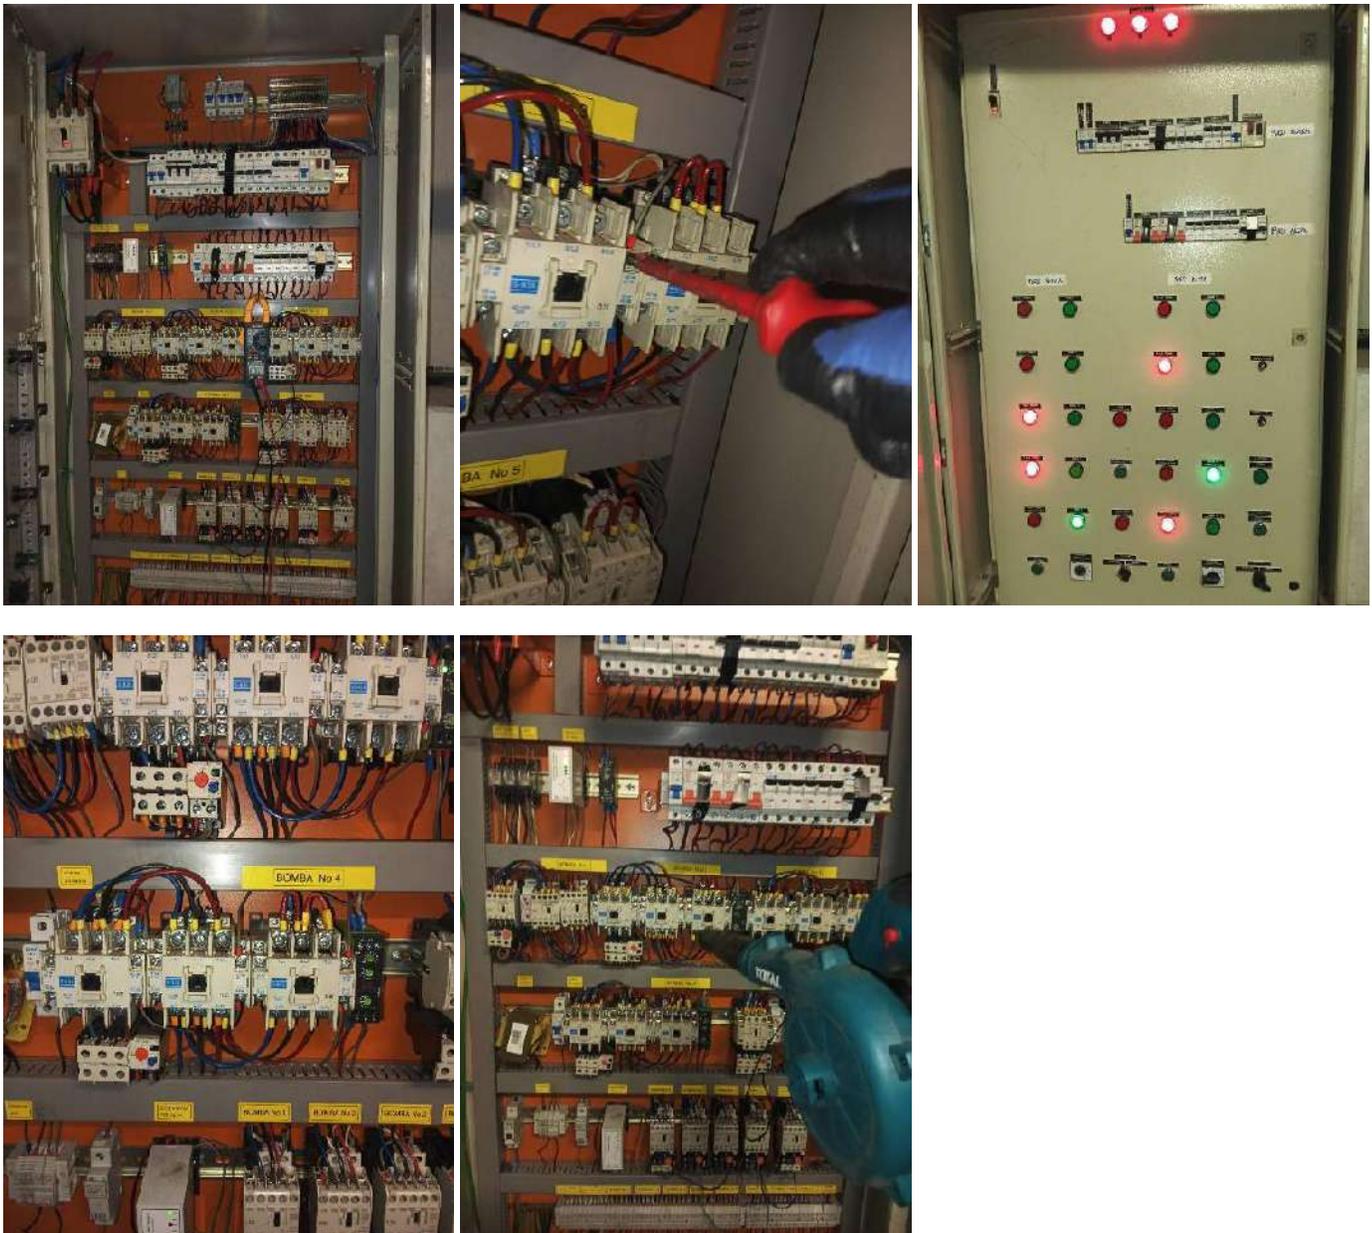
3.

Se realiza el mantenimiento preventivo del tablero de agua potable, realizando reapriete de los terminales eléctricos de fuerza y control comprobando que esto funcione correctamente.

Bomba número 1 de red baja se encuentra con problemas en contactor estrella por lo cual se recomienda su cambio lo antes posible para evitar daños en la bomba.

Bomba número 4 de red baja se encuentra fuera de servicio debido a terminal eléctrico en

sistema de control que se encuentra rodado, requiriendo el cambio del relé térmico de 12 a 18 amperes.

Bomba número 4 de red baja requiere nuevo canalizado desde el tablero hasta la bornera de la bomba, ya que los cables de encuentran en mal estado.

Se realiza limpieza del tablero con soplador sacando todo el polvo.

Se recomienda realizar modernización de tablero eléctrico de fuerza y control de las bombas de agua potable por uno que contemple VDF y PLC.

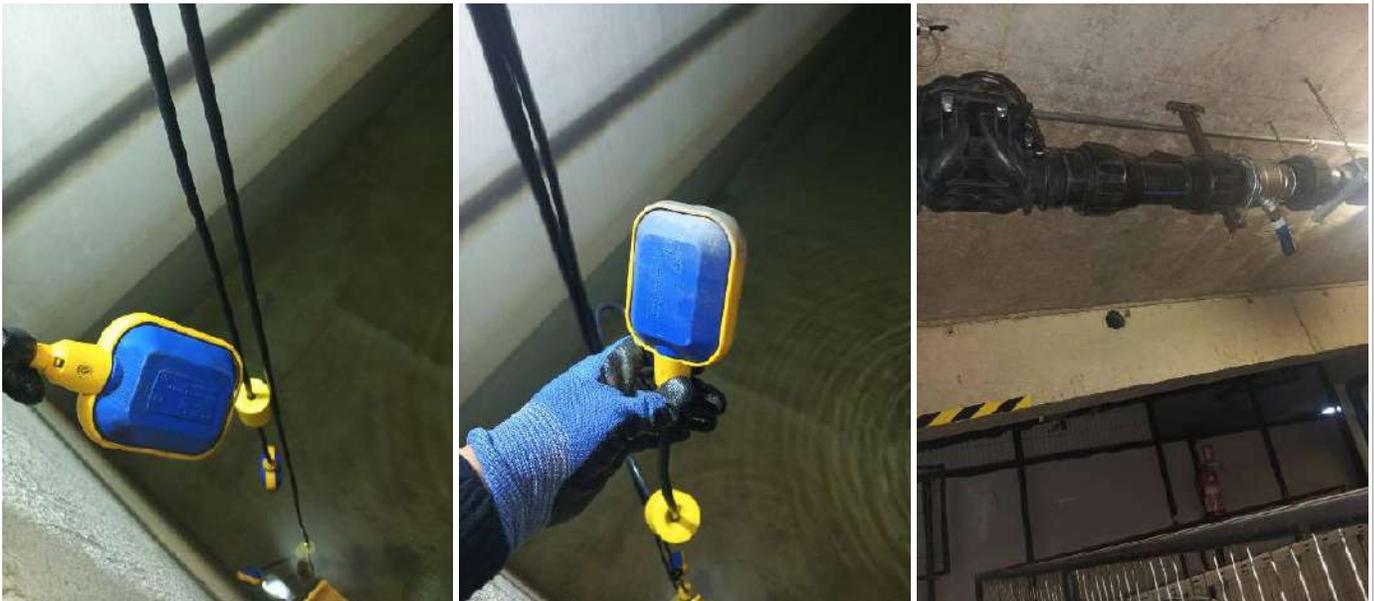
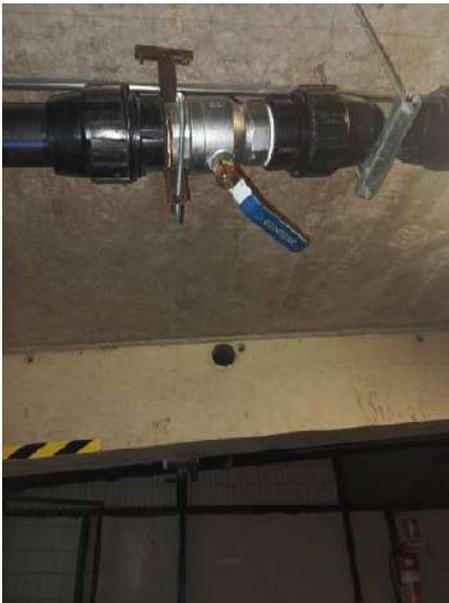
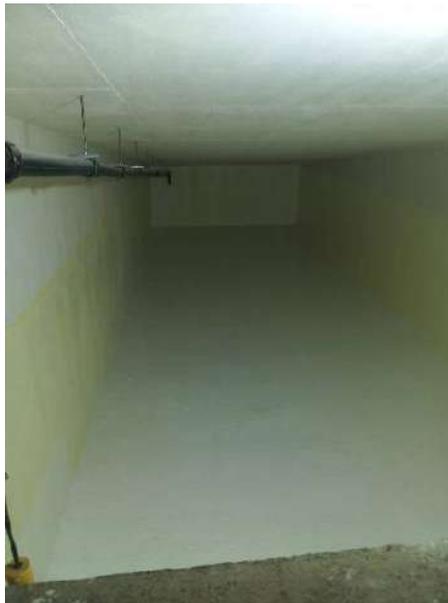
4.

Se realiza inspección de los interruptores de nivel de alarma de rebalse, llenado de estanque y protección de vacío del estanque acumulador de agua potable número 1 los cuáles se encuentran operativos.

Estanque acumulador de agua potable número 2 se encuentra fuera de servicio en proceso de impermeabilizado.

Válvulas solenoides de 3 pulgadas de llenado de ambos estanques no logran el correcto funcionamiento debido a que la presión de agua es mucha y no deja cerrar el paso del agua.

Se procede a dejar válvulas de bola de 3 pulgadas reguladas a medio abrir reduciendo así la presión y la válvula solenoide del estanque número 1 queda operativa. Se recomienda instalar válvula reguladora de presión y filtro tipo " Y " en ambos estanques acumuladores.

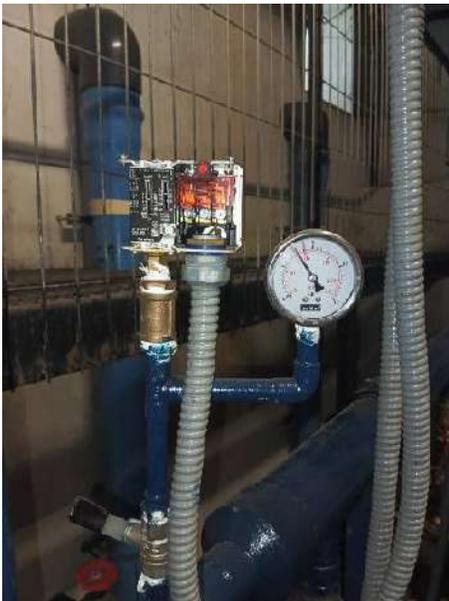
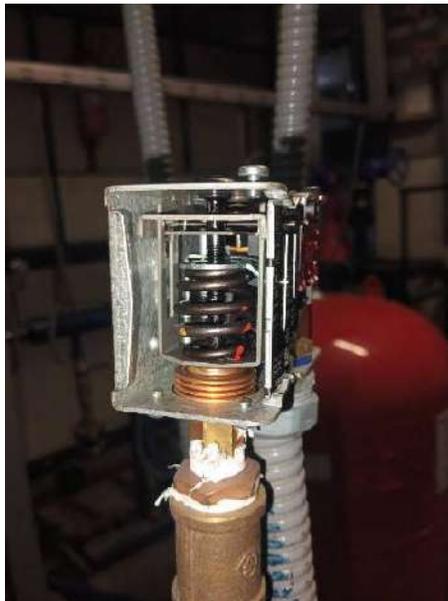
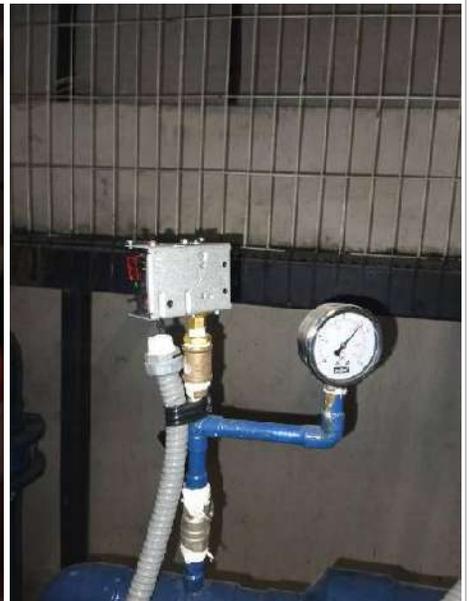
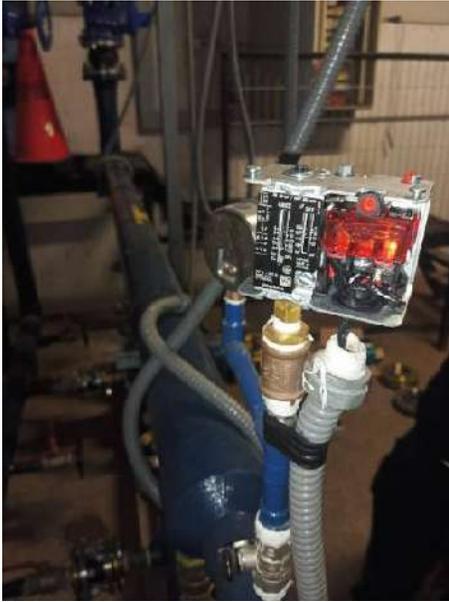
5.

Se revisa manifold de control de la red baja y alta verificando que el presostato se encuentren en buen estado y sin oxidación en su cuerpo interno.

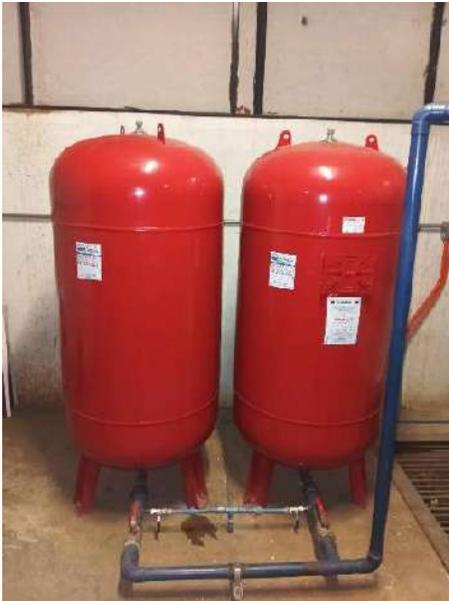
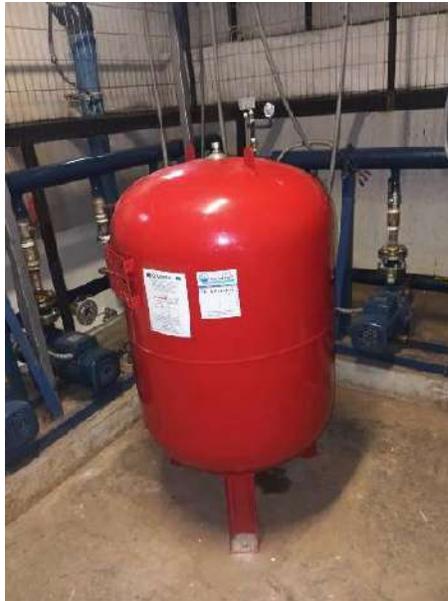
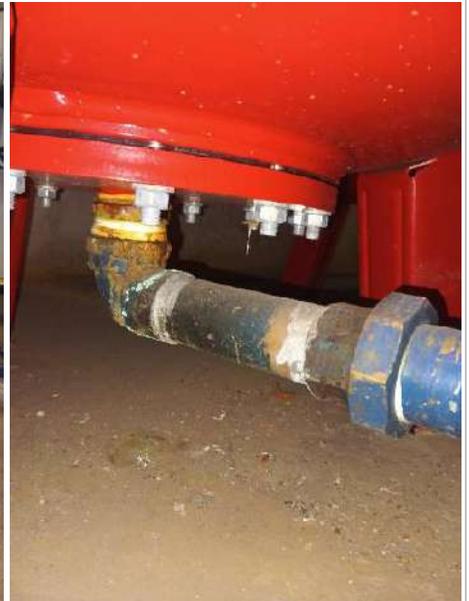
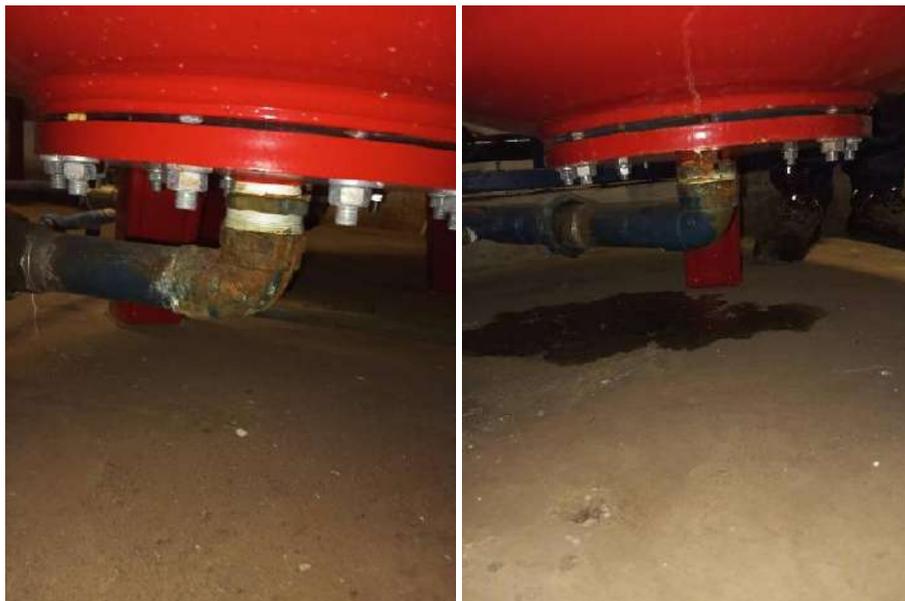
6.

Se realiza la revisión de los hidroneumáticos de red baja los cuáles son 2 marca Varem de 750 litros y una presión de aire de 6 bar.

Se realiza revisión del hidroneumático de red alta el cuál es un Varem de 500 litros con una presión de 7.4 bar

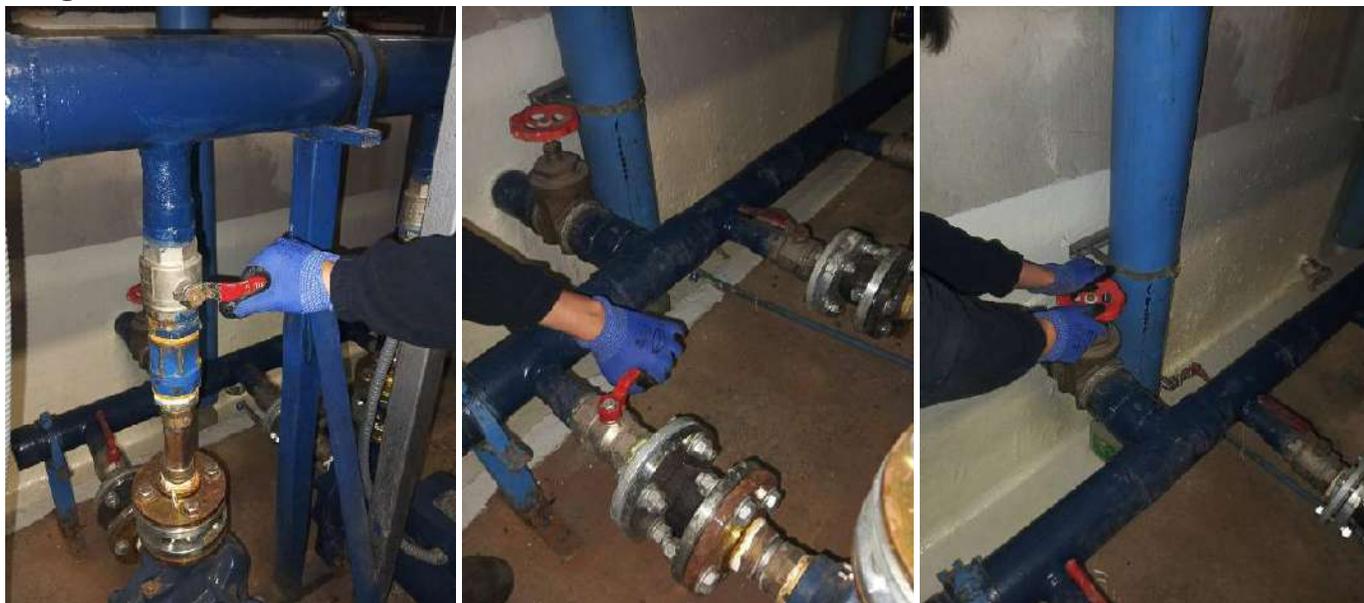
7.

Se realiza revisión de las válvulas de aspiración, impulsión, llenado de estanques, control de hidroneumáticos y despiches de las cuales todas se encuentran operativas con la excepción de la válvula de aspiración del estanque número 1 que está pendiente de cambio.

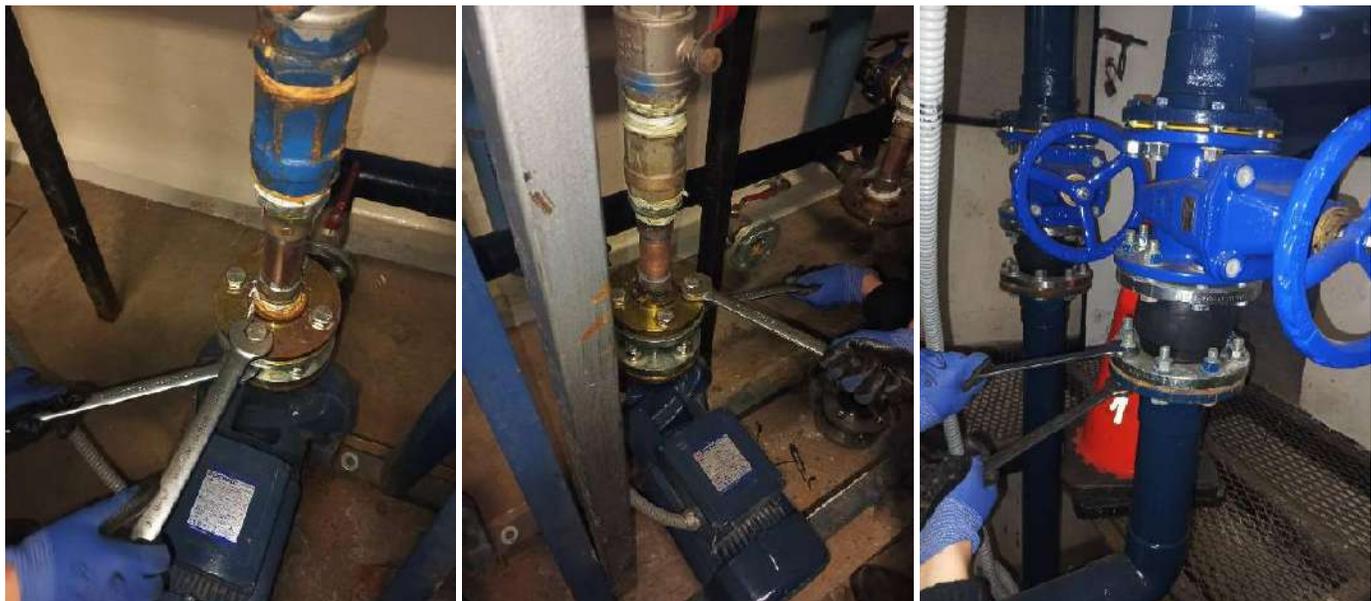
8.

Se realiza reapriete de pernos y tuercas de todos los flanges que se encuentran en la sala de bombas.

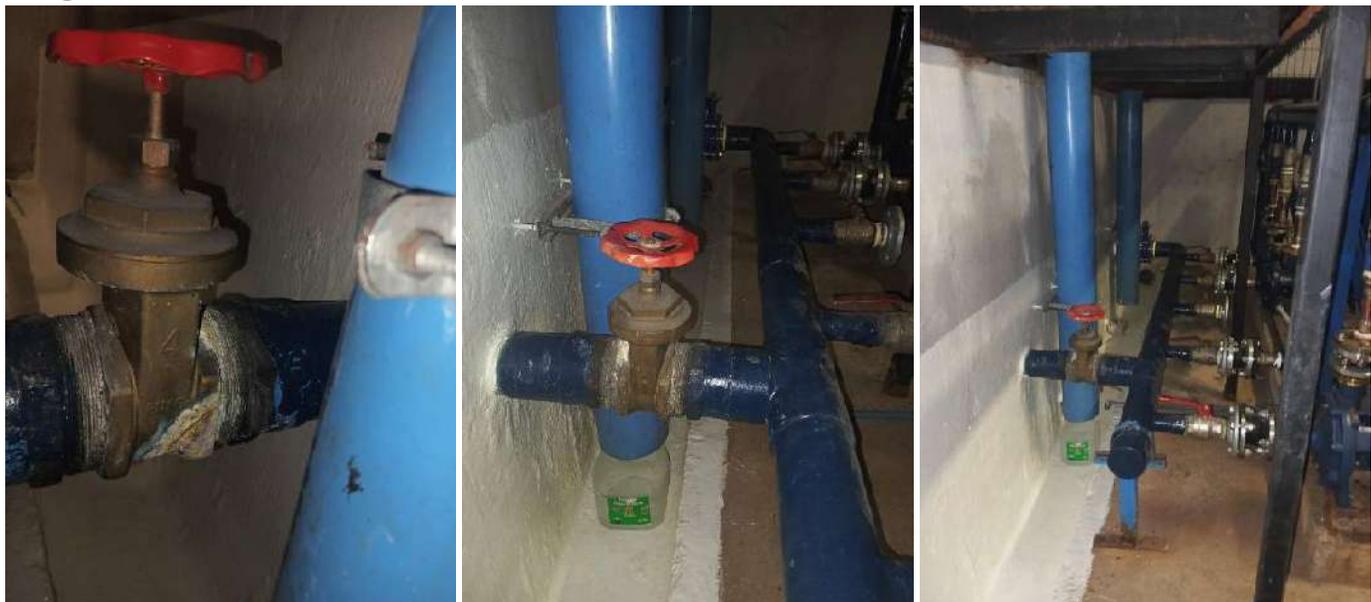
9.

Válvula de compuerta de 4 pulgadas de aspiración estanque número 1 se encuentra pendiente de cambio.

Considerar corte de agua.

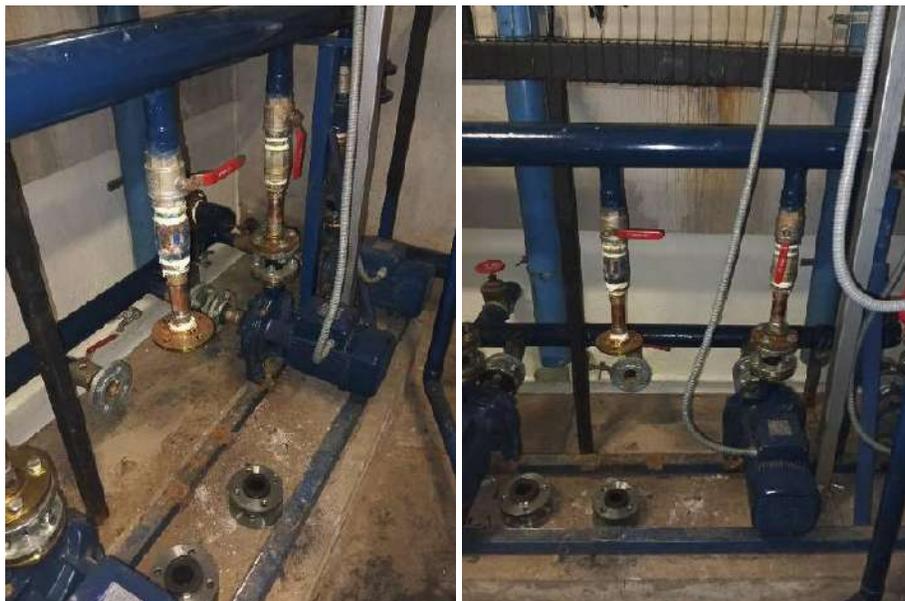
10.

Bomba número 3 de red baja se encuentra en taller mecánico.

Bomba número 4 de red baja se encuentra fuera de servicio debido al relé térmico y cambio de canalizado.

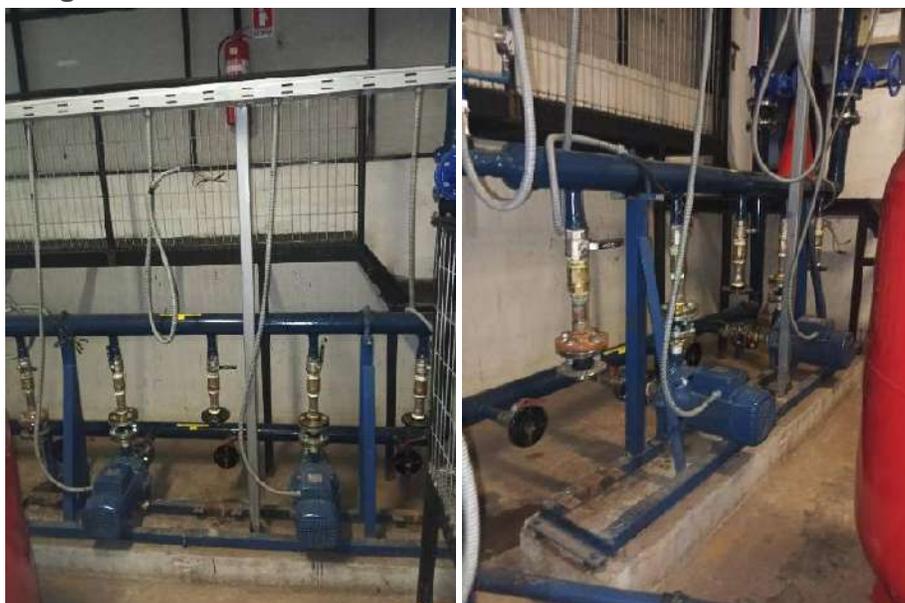
11.

En el sistema de bombeo de red alta las bombas números 1, 3 y 5 no se encuentran instaladas.

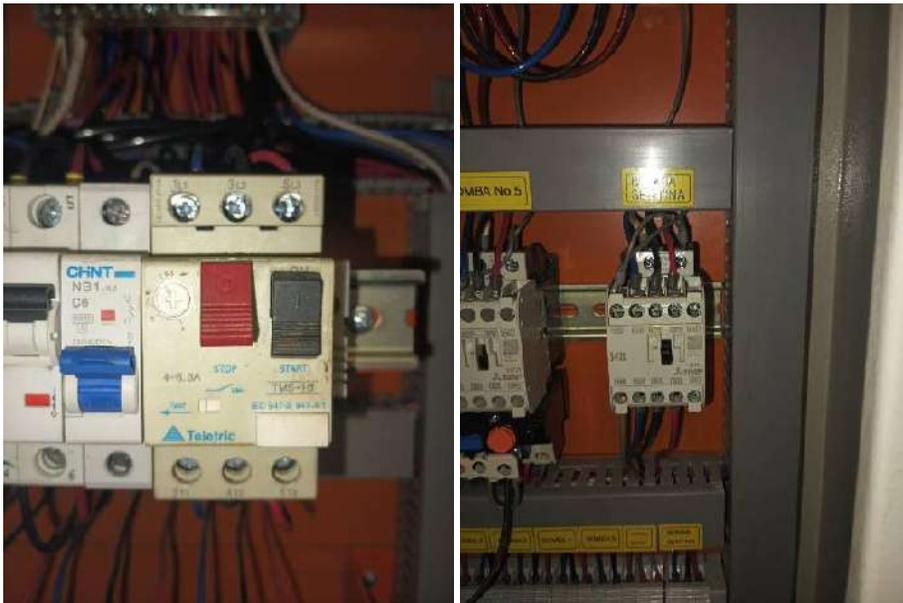
12.

Se realiza el mantenimiento preventivo de los componentes de funcionamiento de la bomba de sentina, reapretando los terminales eléctricos de fuerza y control comprobando que este funcione correctamente.

Bomba sentina consume 5.1 amper y su guarda motor está regulado en 6.3 amperes.

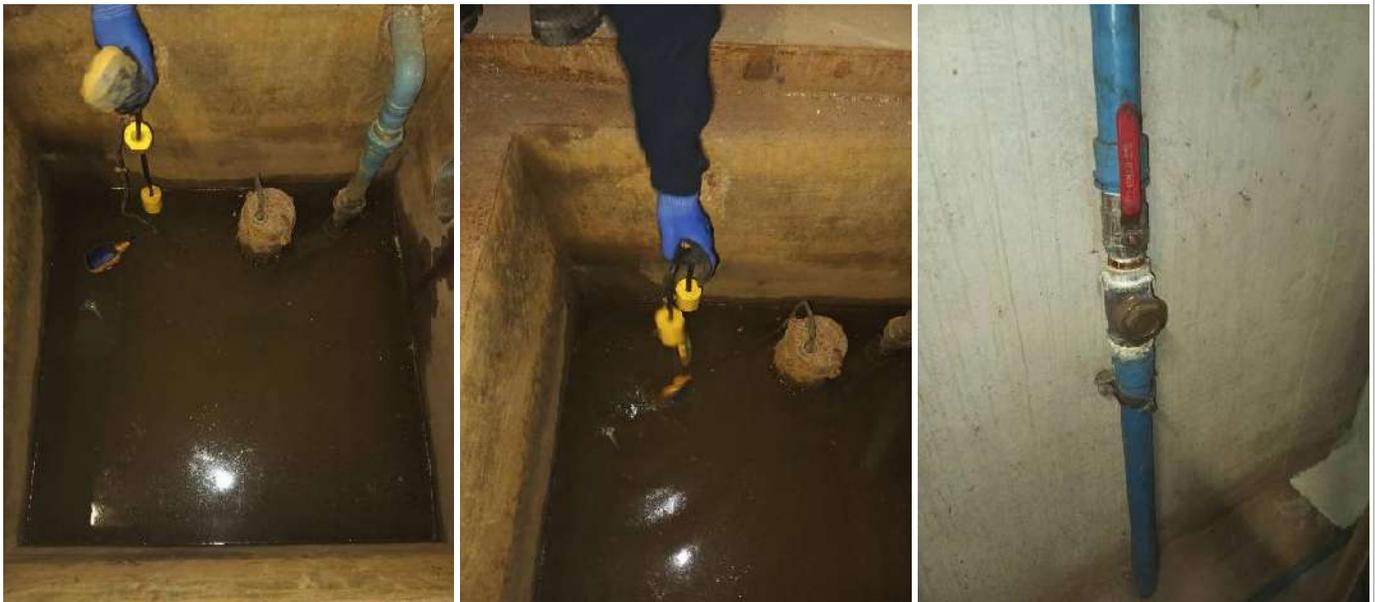
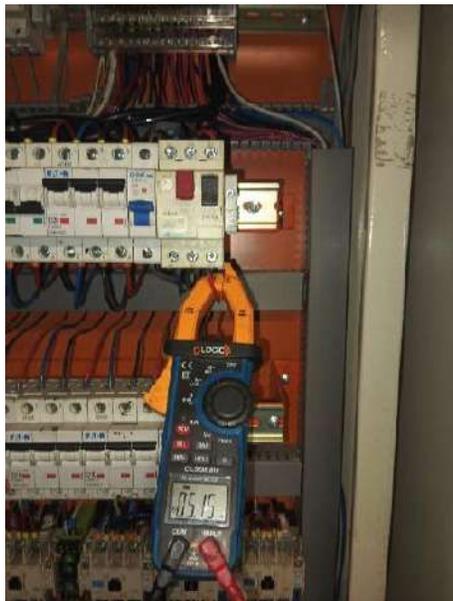
13.

Se realiza revisión de los interruptores de nivel en la camara de aguas sentina, sin presentar novedad.

Se encuentra chapaleta pasándose el agua y con fuerte ruido de golpe de ariete por lo cual se recomienda el cambio considerando los siguientes materiales:

- 1 hilo tuerca de 1 1/2"
- 1 chapaleta de 1 1/2"
- 1 terminal he PVC 50 mm
- 2 unión americana PVC 50 mm

Sería ideal aprovechar y cambiar la válvula de bola de 1 1/2"

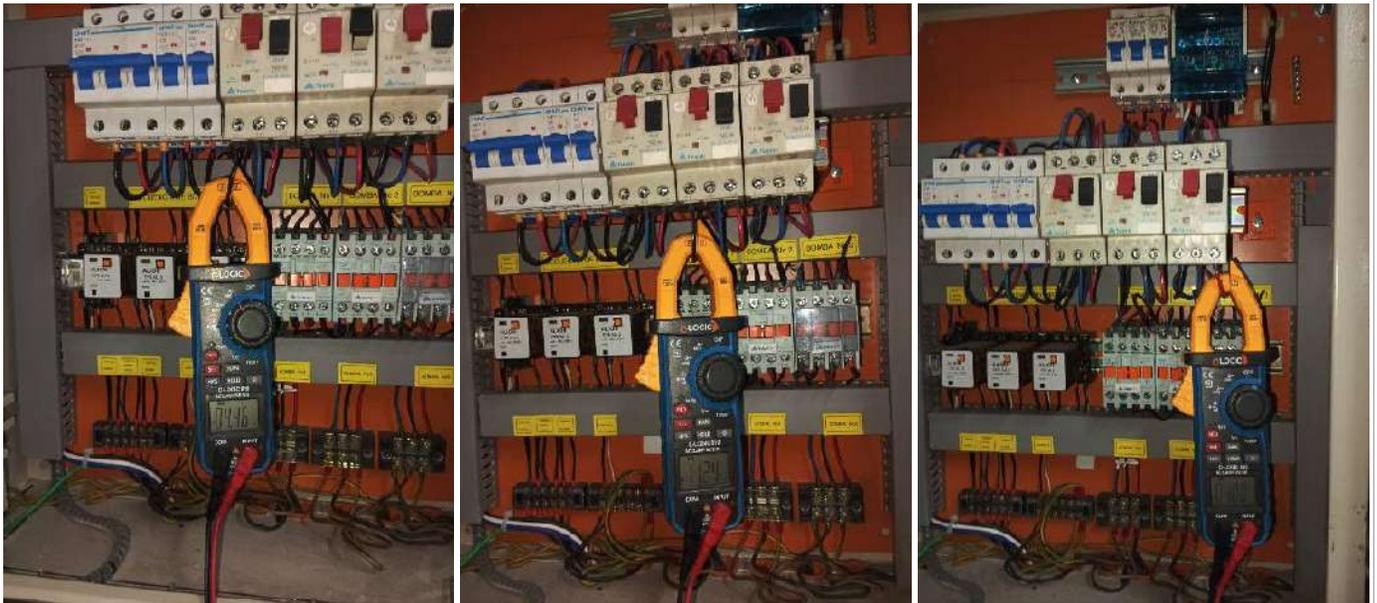
14.

Se realiza el mantenimiento preventivo del tablero de aguas servidas en la torre sur, reapretando sus terminales eléctricos de fuerza y control.

Bomba número 1 consume 4.4 amper y su guarda motor regula el máximo en 4 amper por lo cual requiere cambio de guarda motor y ser revisada fuera del pozo para ver si está trabada. o destrabada en caso que lo requiera o ser llevada a taller.

Bomba número 2 consume 10.5 amper y su guarda motor regula el máximo de 4 amper por lo cual requiere cambio de guarda motor y que la bomba sea revisada afuera del pozo para ver si está trabada y poder destrabar en caso que lo requiera o ser llevada a taller.

Bomba número 3 consume 3.9 amper y su guarda motor está regulado en su maximo que es 4 amper.

Se requiere el cambio de los tres guarda motores por unos de mayor capacidad en amperes.

Para ser sacadas las bombas se requiere traer uniones americanas de 63 mm para cortar las impulsiones e instalar las uniones a las impulsiones así puedan ser sacadas y armadas en dos partes.

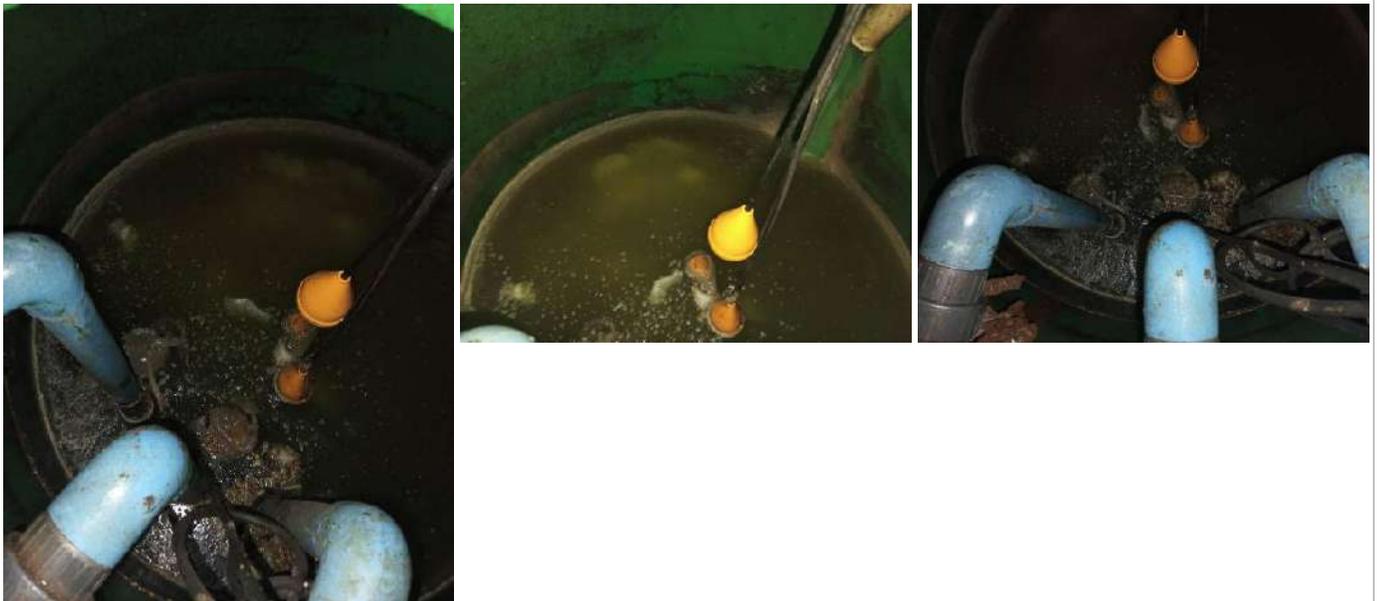
15.

Se realiza inspección de la camara de bombas aguas servidas torre sur y sus respectivos sensores de nivel, chequeando el correcto funcionamiento.

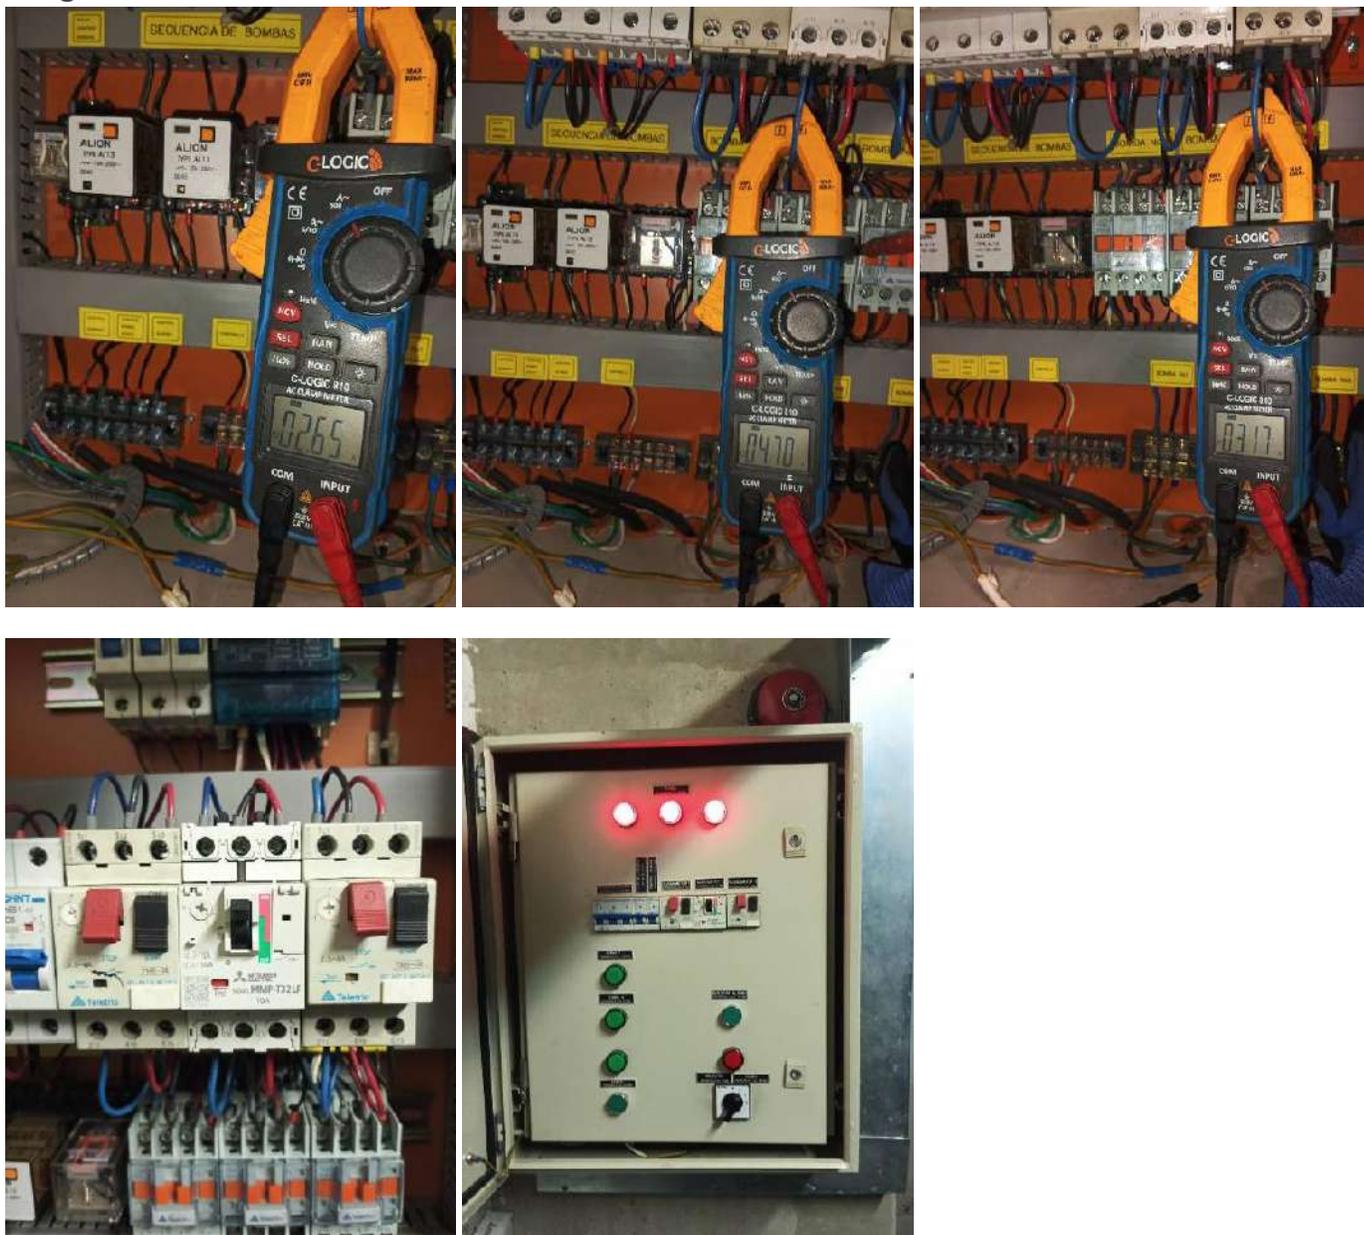
16.

Se realiza el mantenimiento preventivo del tablero de aguas servidas en la torre Norte, realizando reapriete de los terminales eléctricos de fuerza y control.

Bomba número 1 consume 2.6 amper y su guarda motor está regulado en 4 amper.

Bomba número 2 consume 4.7 amper y su guarda motor está regulado en 7 amper.

Bomba número 3 consume 3.1 amper y su guarda motor está regulado en 4 amper.

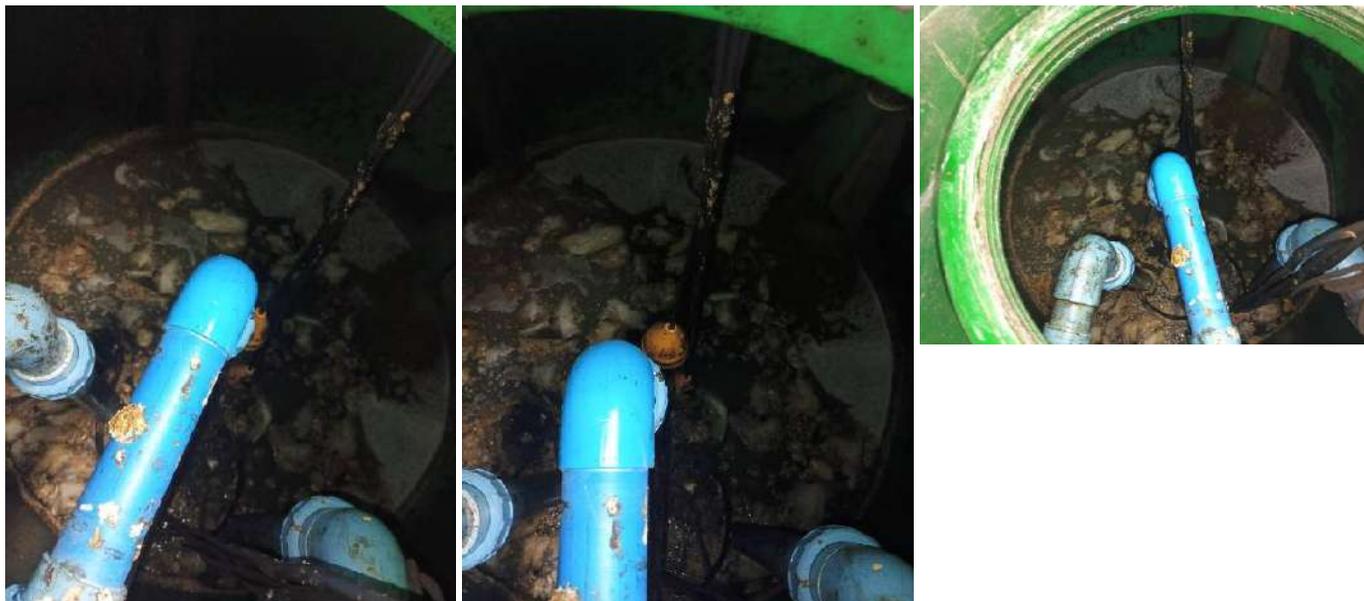
17.

Se realiza inspección de la camara de bombas aguas servidas torre norte y sus respectivos sensores de nivel, chequeando el correcto funcionamiento.
