INFORME MANTENCION PREVENTIVA

Alto El Plomo

MA-2130

Los Militares 5890

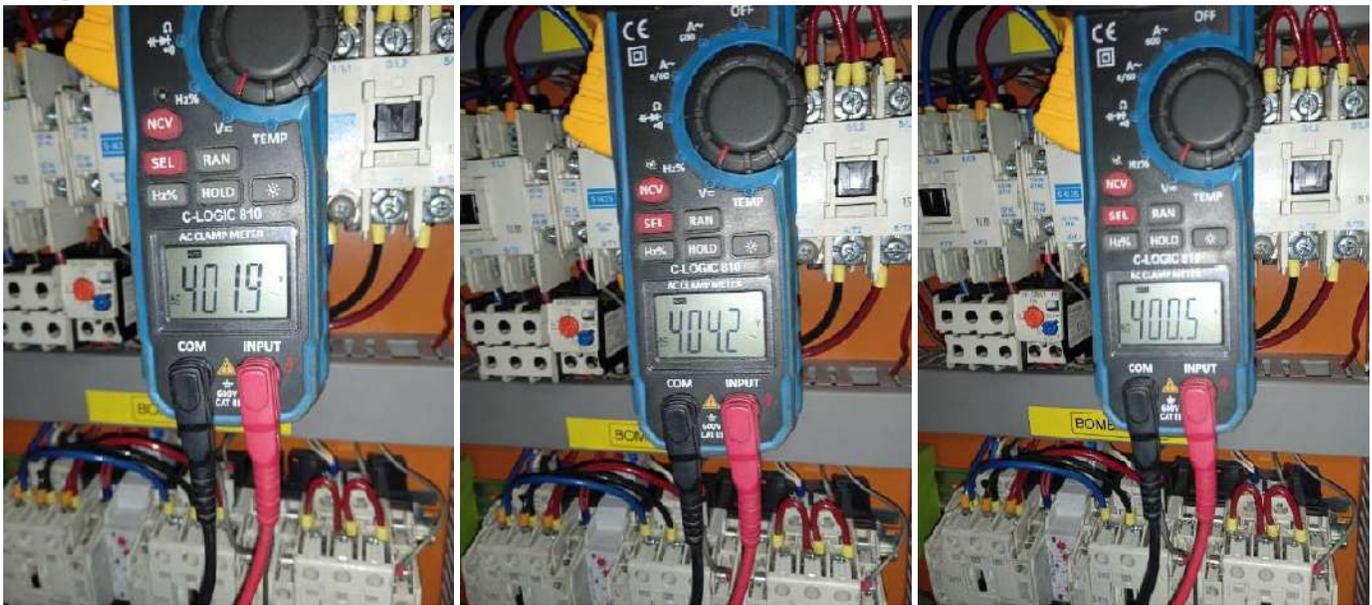
1. Se realiza medicion del voltaje en el tablero de agua potable para verificar que los niveles de voltaje, se encuentren bien para el correcto funcionamiento del sistema de fuerza en las bombas de agua potable. siendo esta medición entre las líneas (L1-L2-L3)

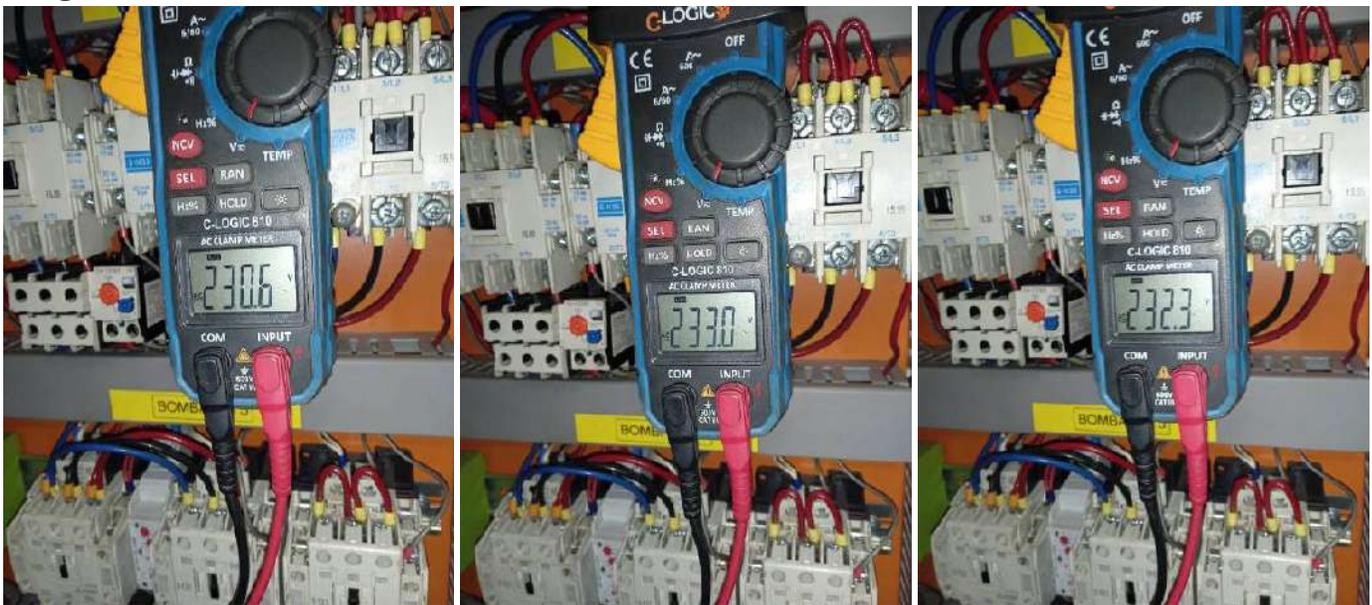
2.

Se realiza medicion del voltaje en el tablero de agua potable para verificar que los niveles de voltaje, se encuentren bien para el correcto funcionamiento del sistema de fuerza en las bombas de agua potable. siendo esta medición entre las líneas (L1-L2-L3+N)

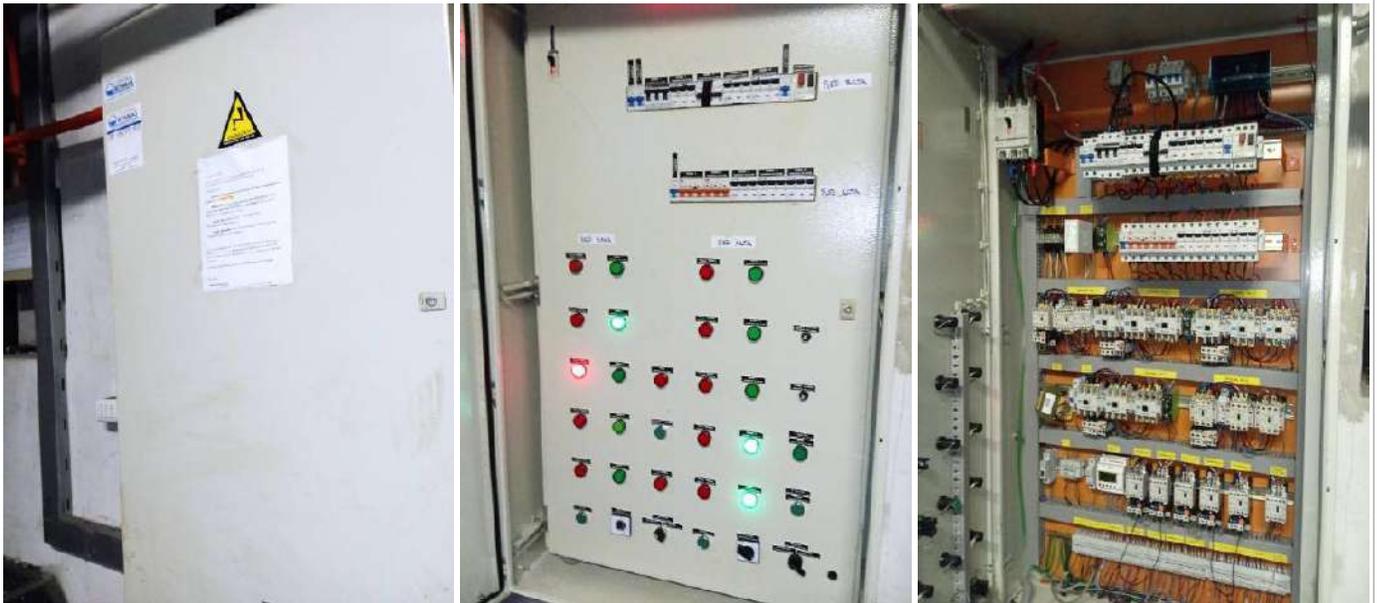
3.

Se realiza el mantenimiento preventivo del tablero de agua potable reapretando los terminales eléctricos de fuerza y control comprobando que este funcione correctamente.

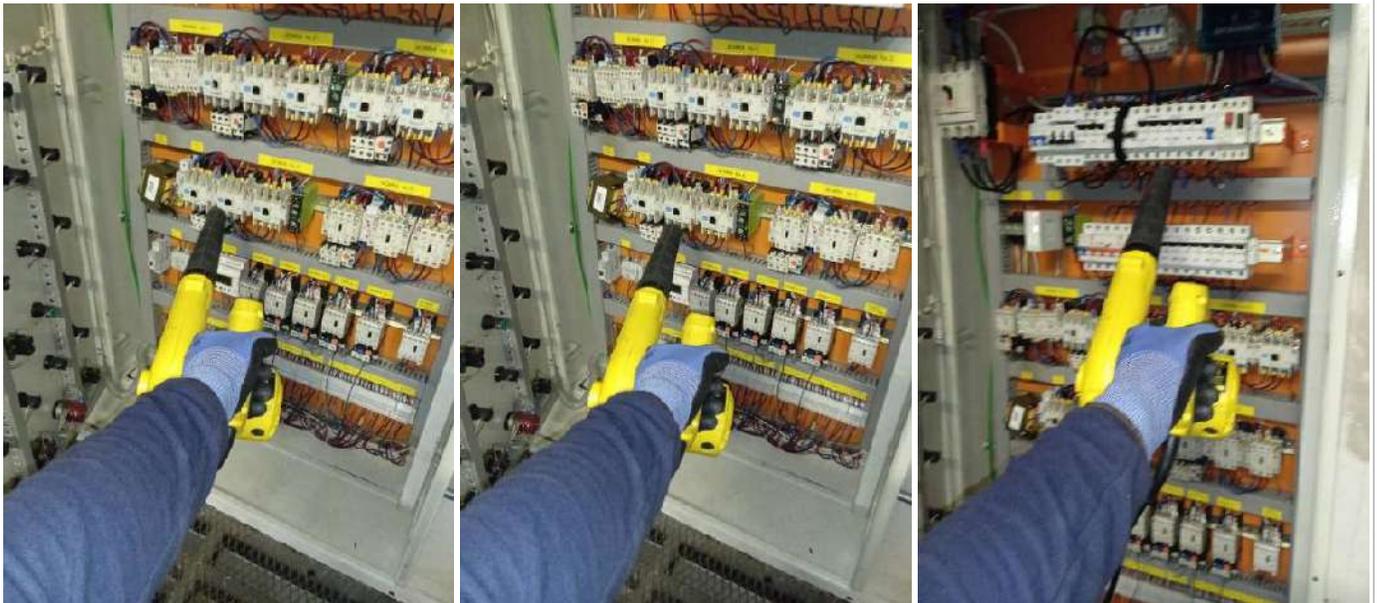
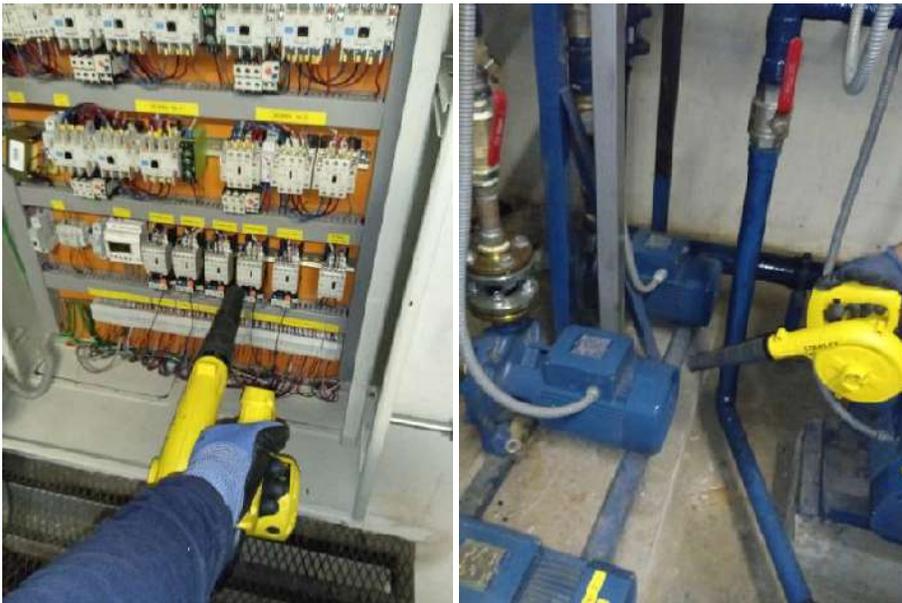
4.

Se realiza limpieza de los tableros y componentes varios con aire forzado (soplador) para evitar acumulación de tierra en los contactos eléctricos para evitar alguna posible falla por mal contacto eléctrico.

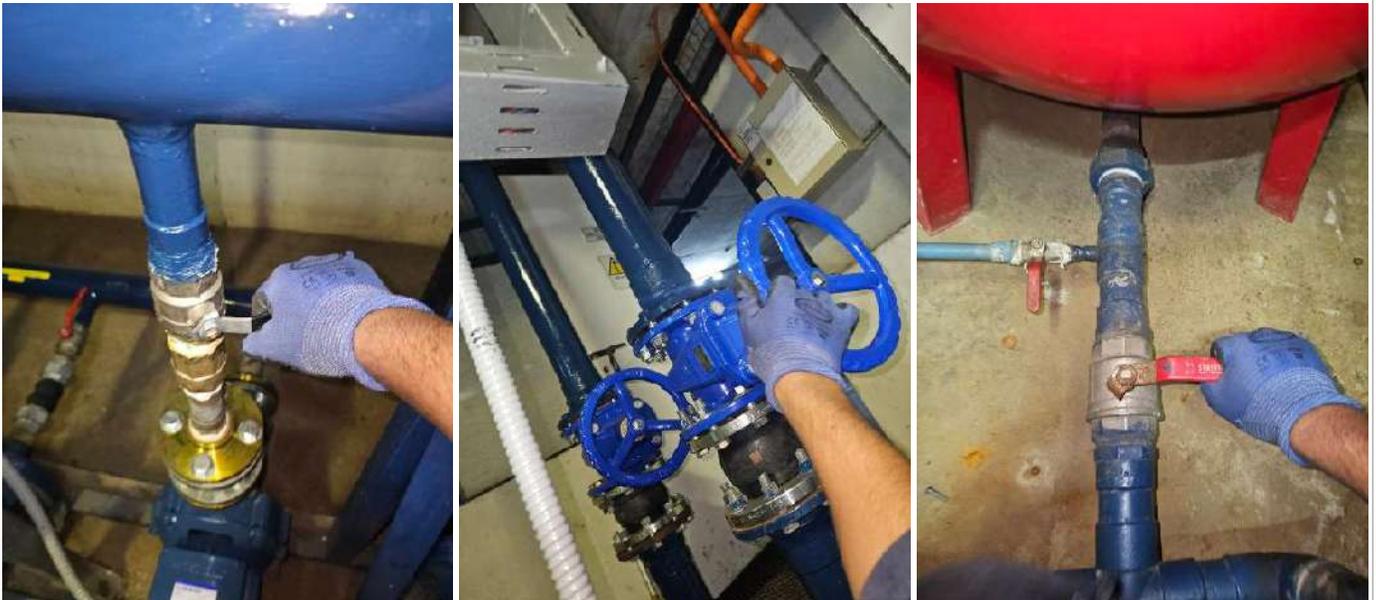
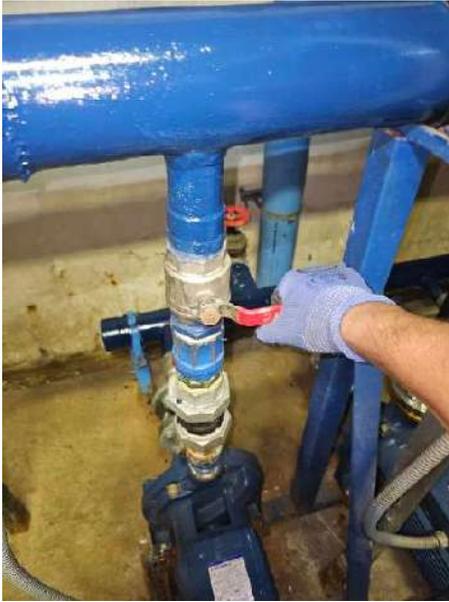
5.

Se realiza chequeo de las valvulas en general de la sala de bombas.

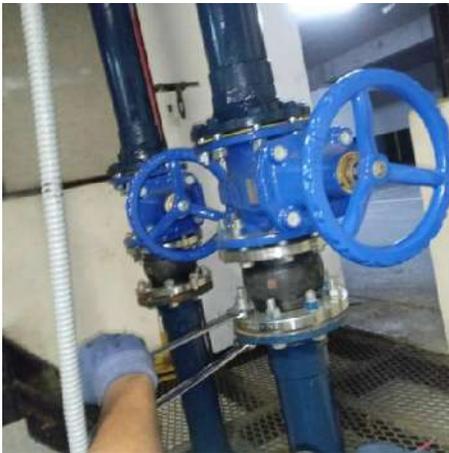
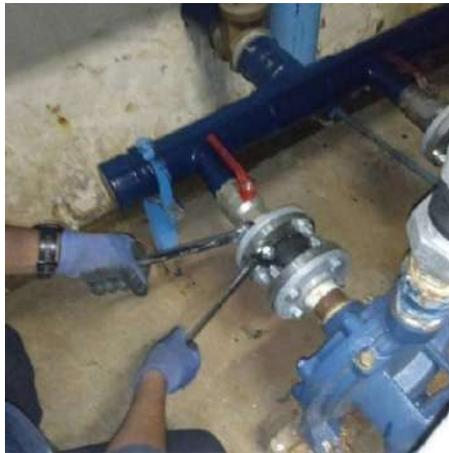
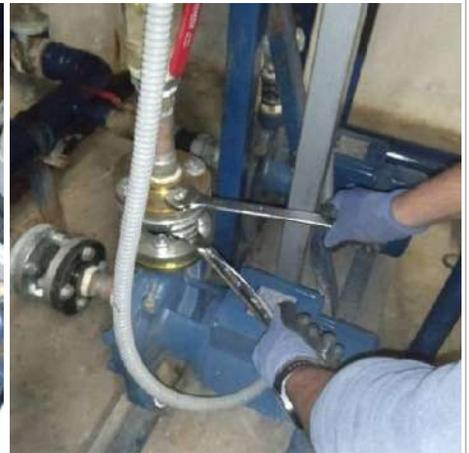
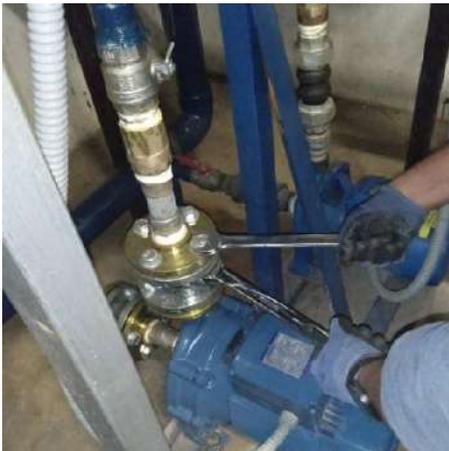
6.

Se realiza reaprete de los pernos en general de la sala de bombas.

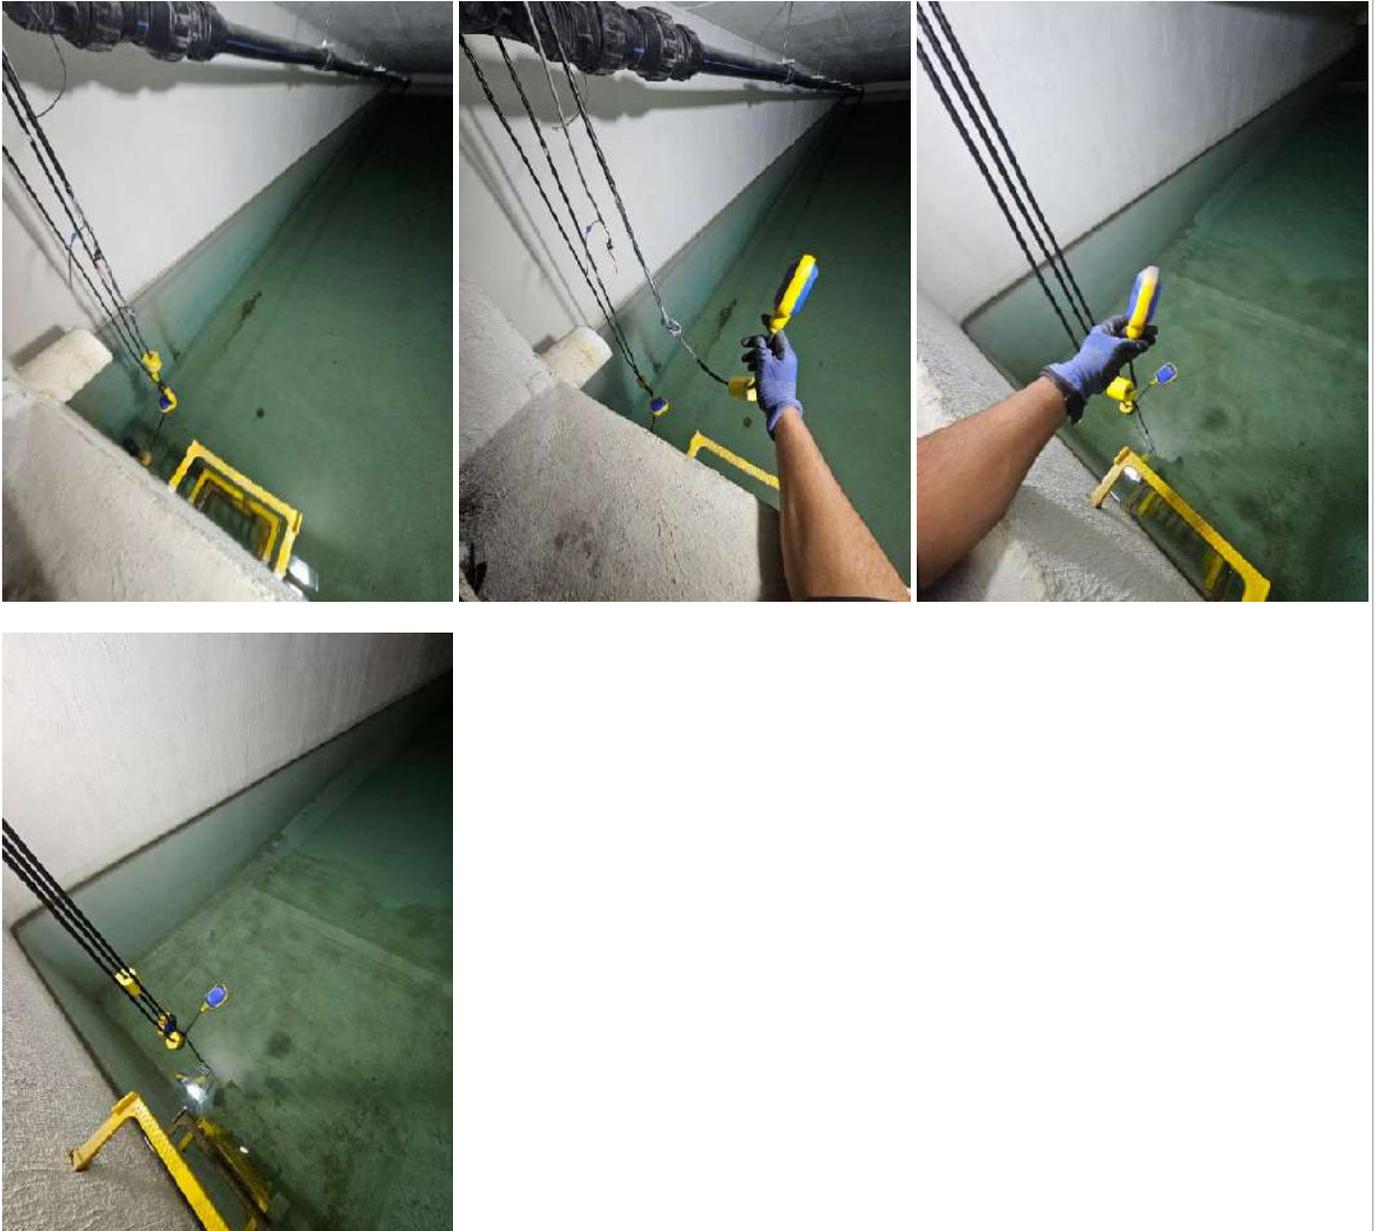
7.

Se realiza inspección de los interruptores de nivel de ambos estanques de agua potable, los cuales se encuentran funcionando de manera correcta.

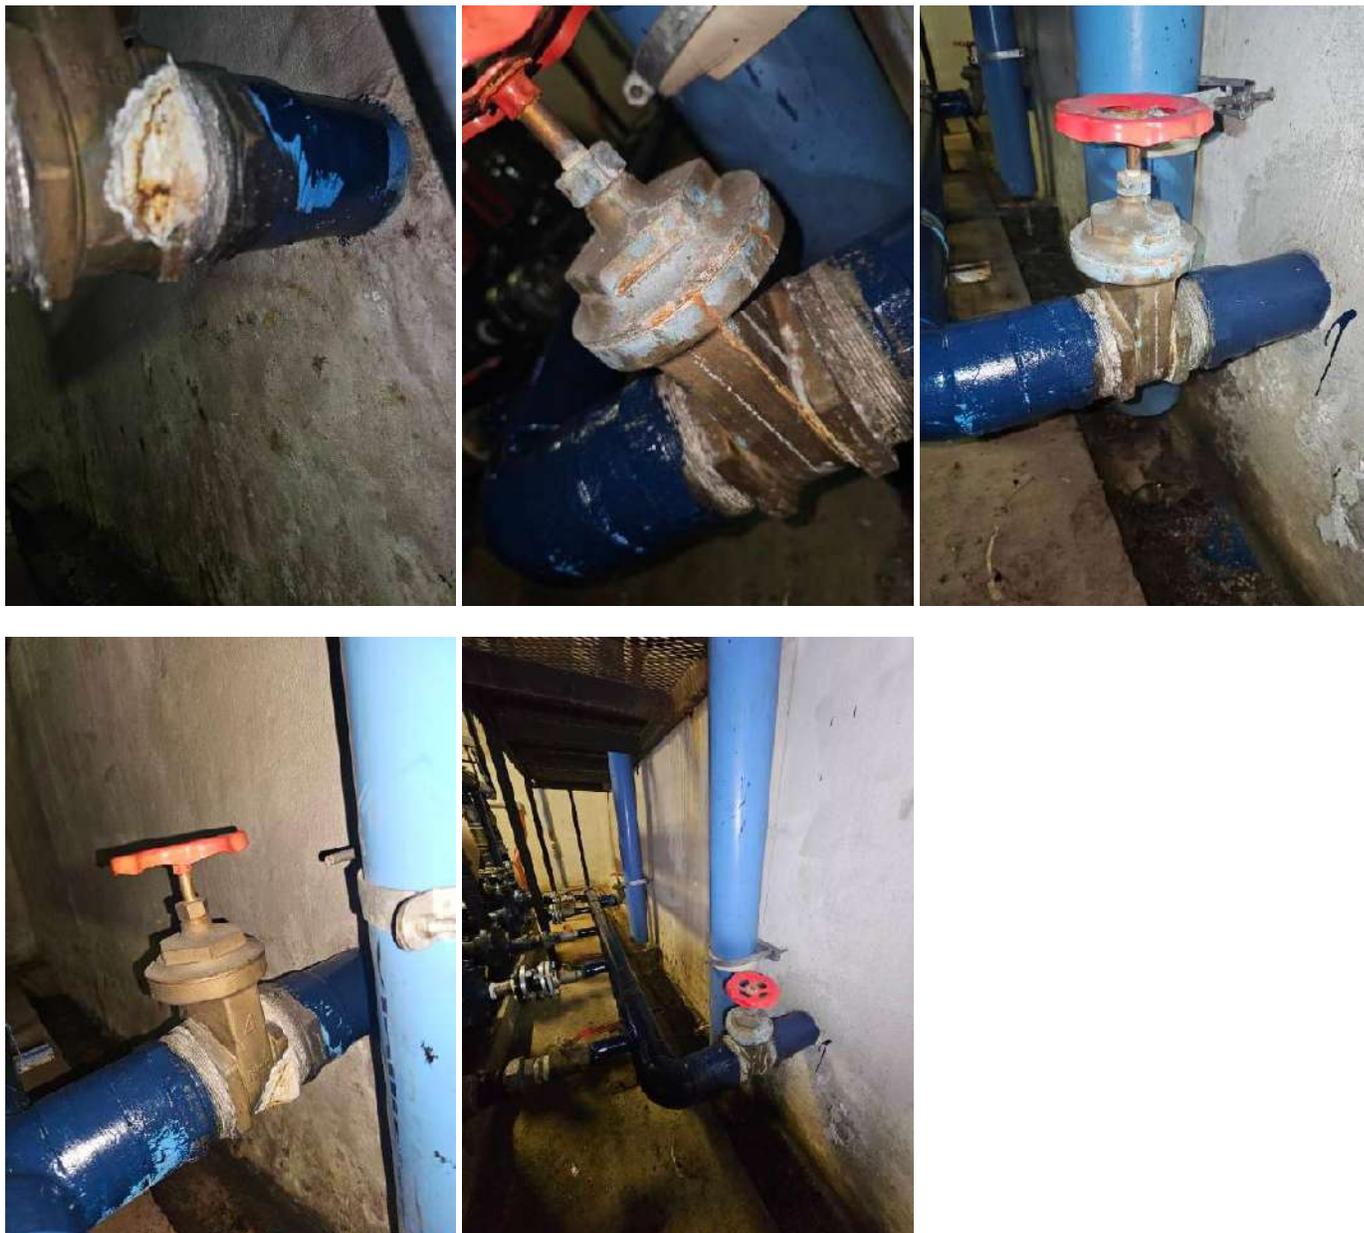
**8.**

válvula de compuerta de 4" de la aspiracion general del estanque de agua potable número 2 de encuentra filtrando por el cuerpo y con desgaste de material se debe de realizar el cambio

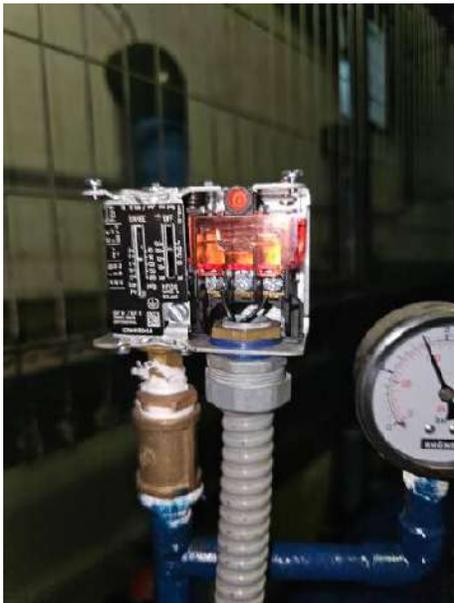
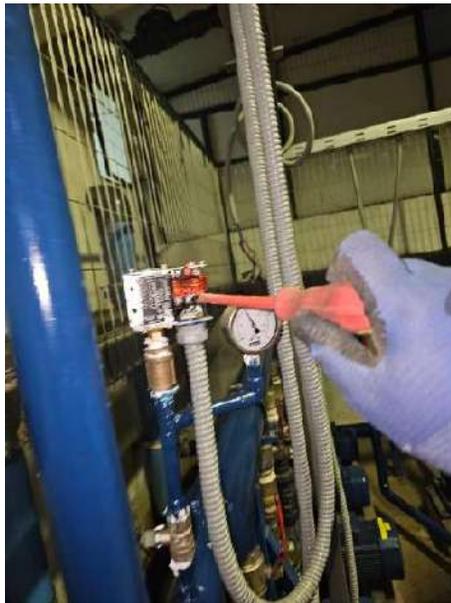
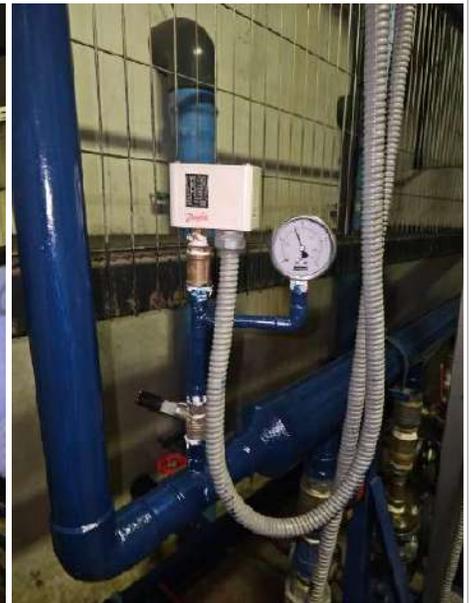
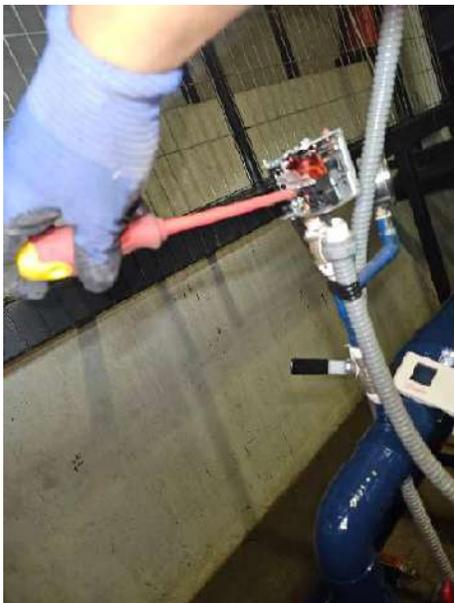
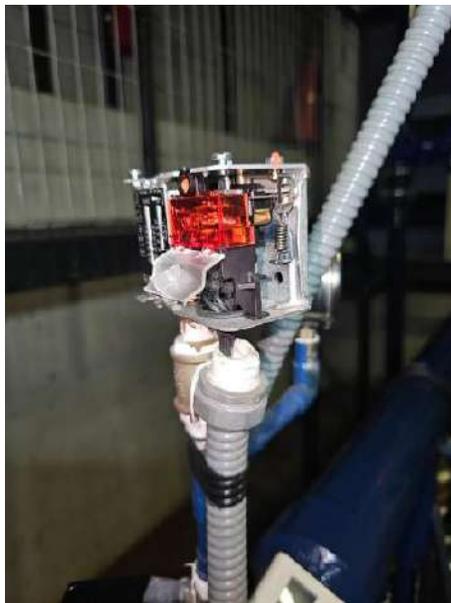
9.

Se realiza chequeo del estado de los presostatos de la red alta y red baja asin presentar oxidación en su mecanismo.

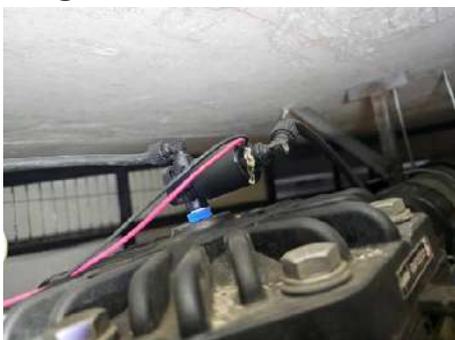
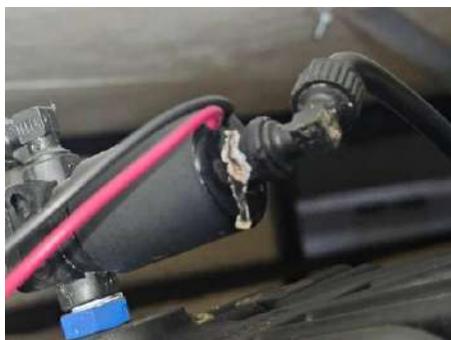
10.

Se revisa estado de las bobinas en las válvulas solenoide, encontrando que la bobina de la solenoide del estanque número 2 está filtrando por el cuerpo se recomienda el cambio de este

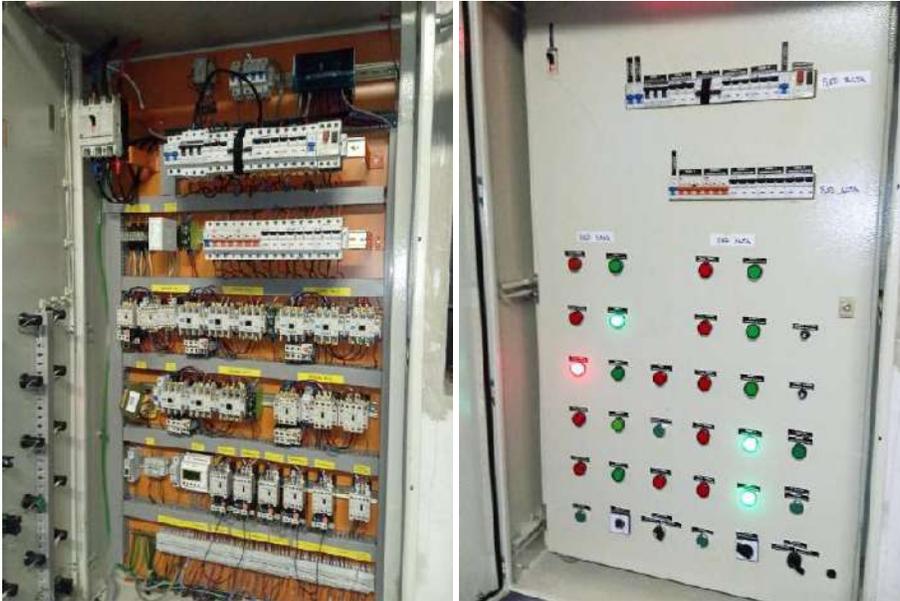
11.

Se debe realizar el reemplazo del tablero de agua potable para las bombas de agua potable contemplando variador de frecuencia y PLC debido a varias falencias entre secuenciador , controlador lógico y daño en cuadro de distribución de fases.

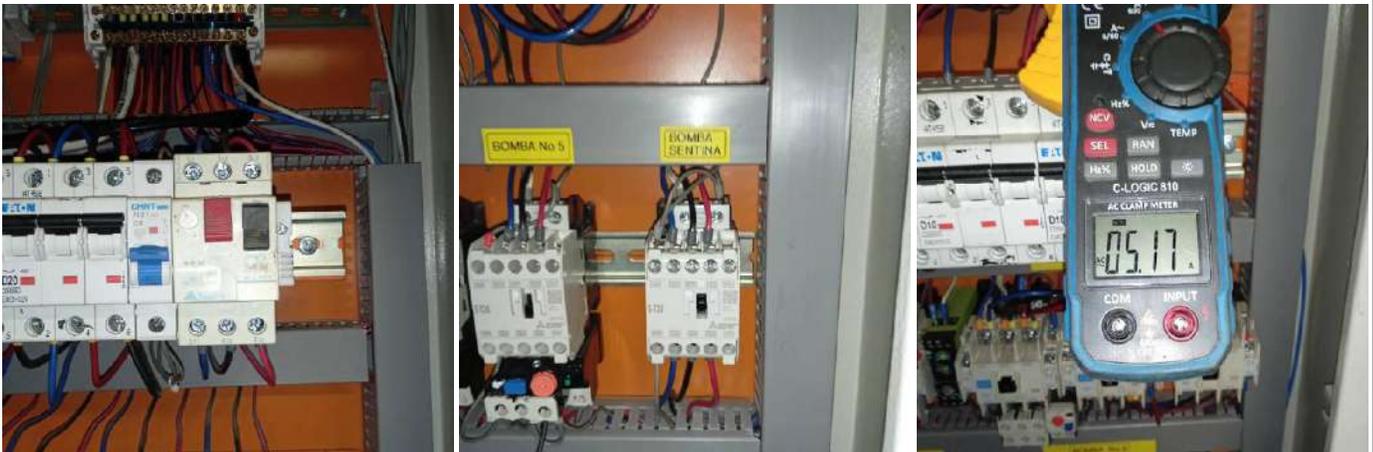
12.

Se realiza el mantenimiento preventivo del los componentes de funcionamiento de la bomba de sentina reapretando los terminales eléctricos de fuerza y control comprobando que este funcione correctamente.

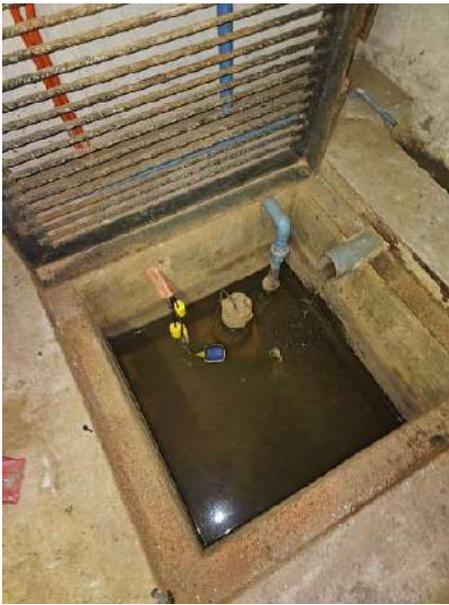
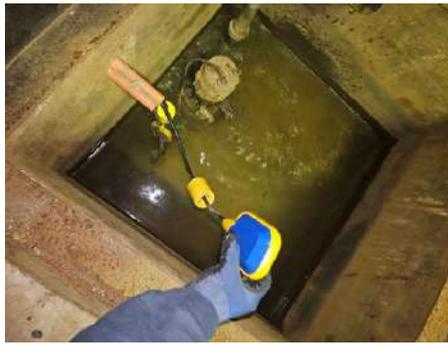
13.

Se realiza revisión de los interruptores de nivel en la camara de la bomba sentina, sin presentar novedad.

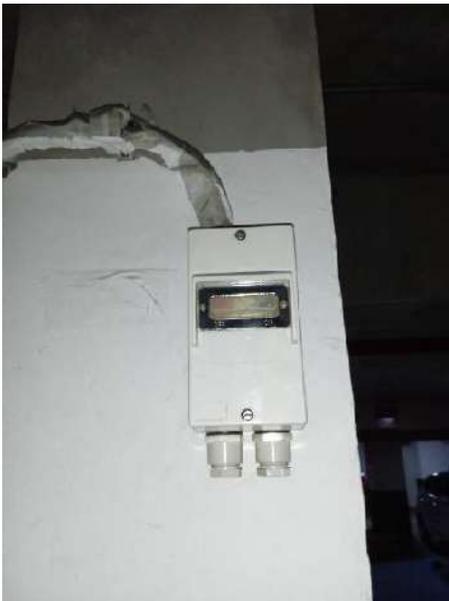
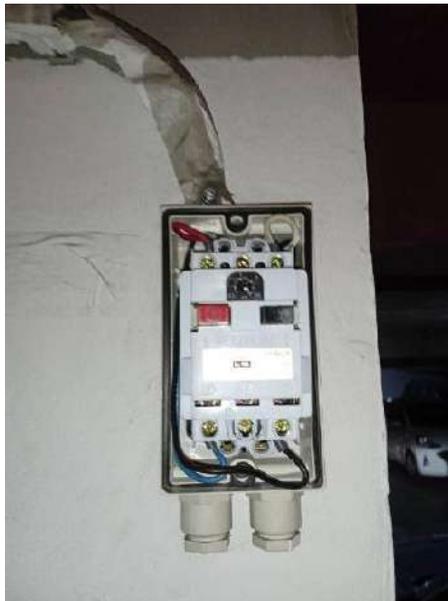
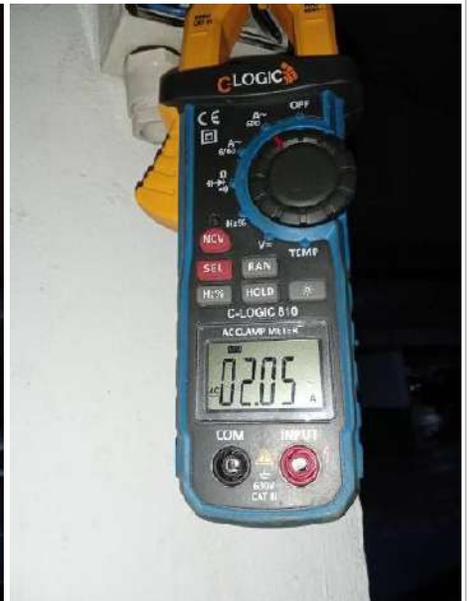
14.

Se realiza mantenimiento preventivo del guarda-motor de aguas lluvias reapretando los terminales eléctricos de fuerza y control comprobando que este funcione correctamente

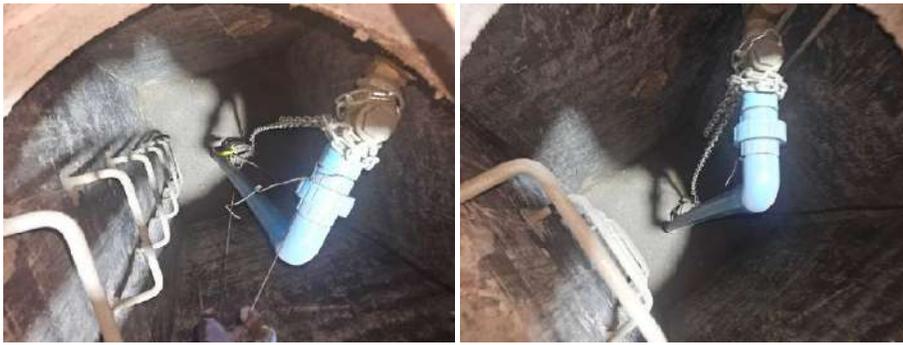
15.

Se revisa y comprueba el estado de los interruptores de nivel en la camara de aguas lluvias.

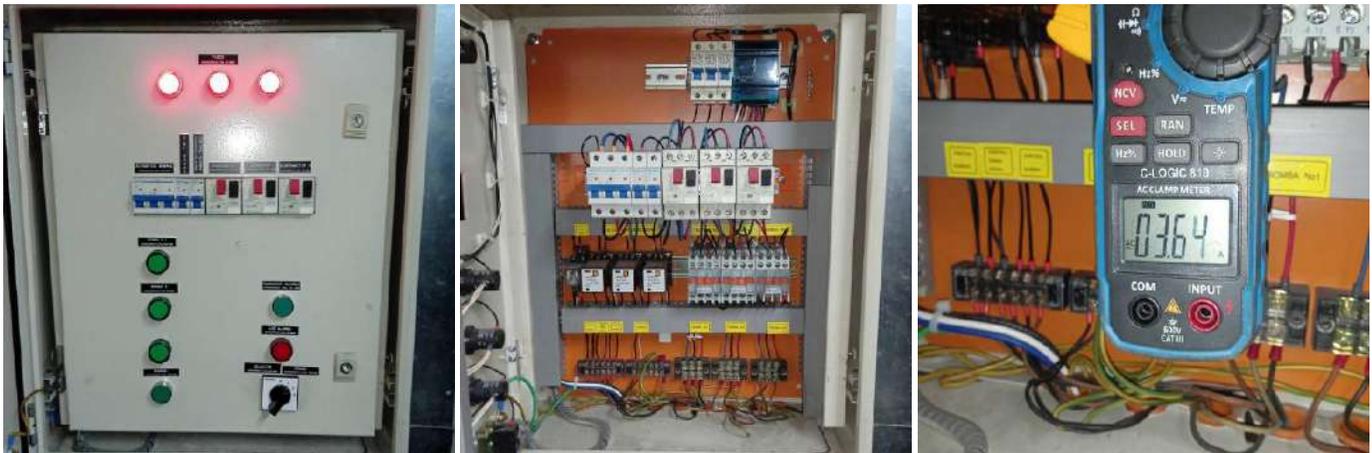
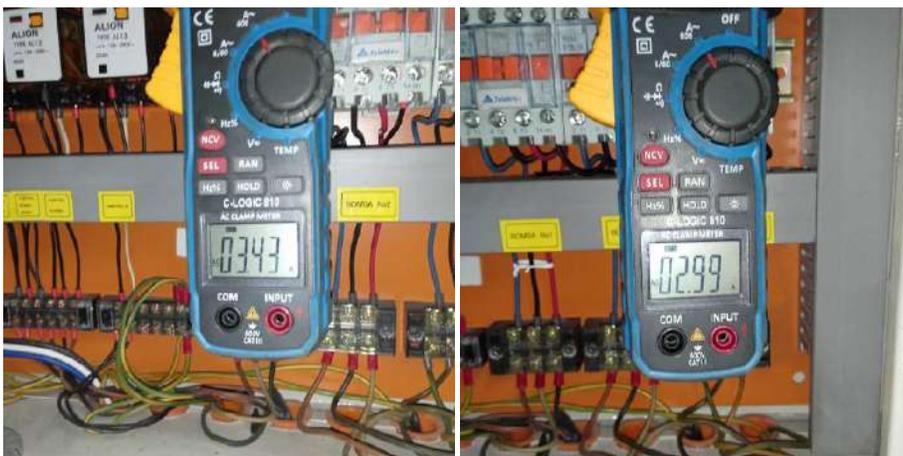
16.

Se realiza mantenimiento preventivo del tablero de aguas servidas (Torre A) reapretando los terminales eléctricos de fuerza y control comprobando que este funcione correctamente

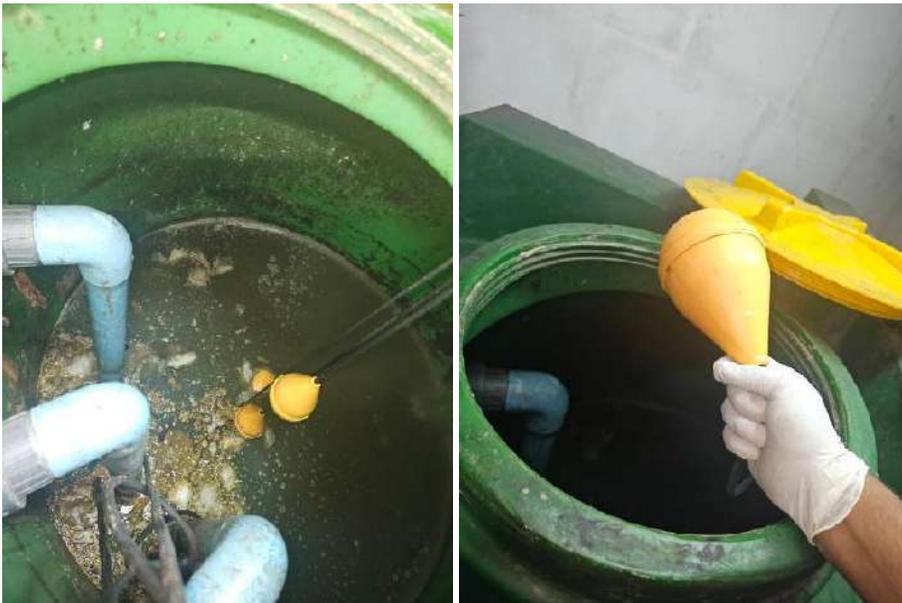
17.

Se revisa y comprueba el estado de los interruptores de nivel en la camara de aguas servidas. (Torre A)

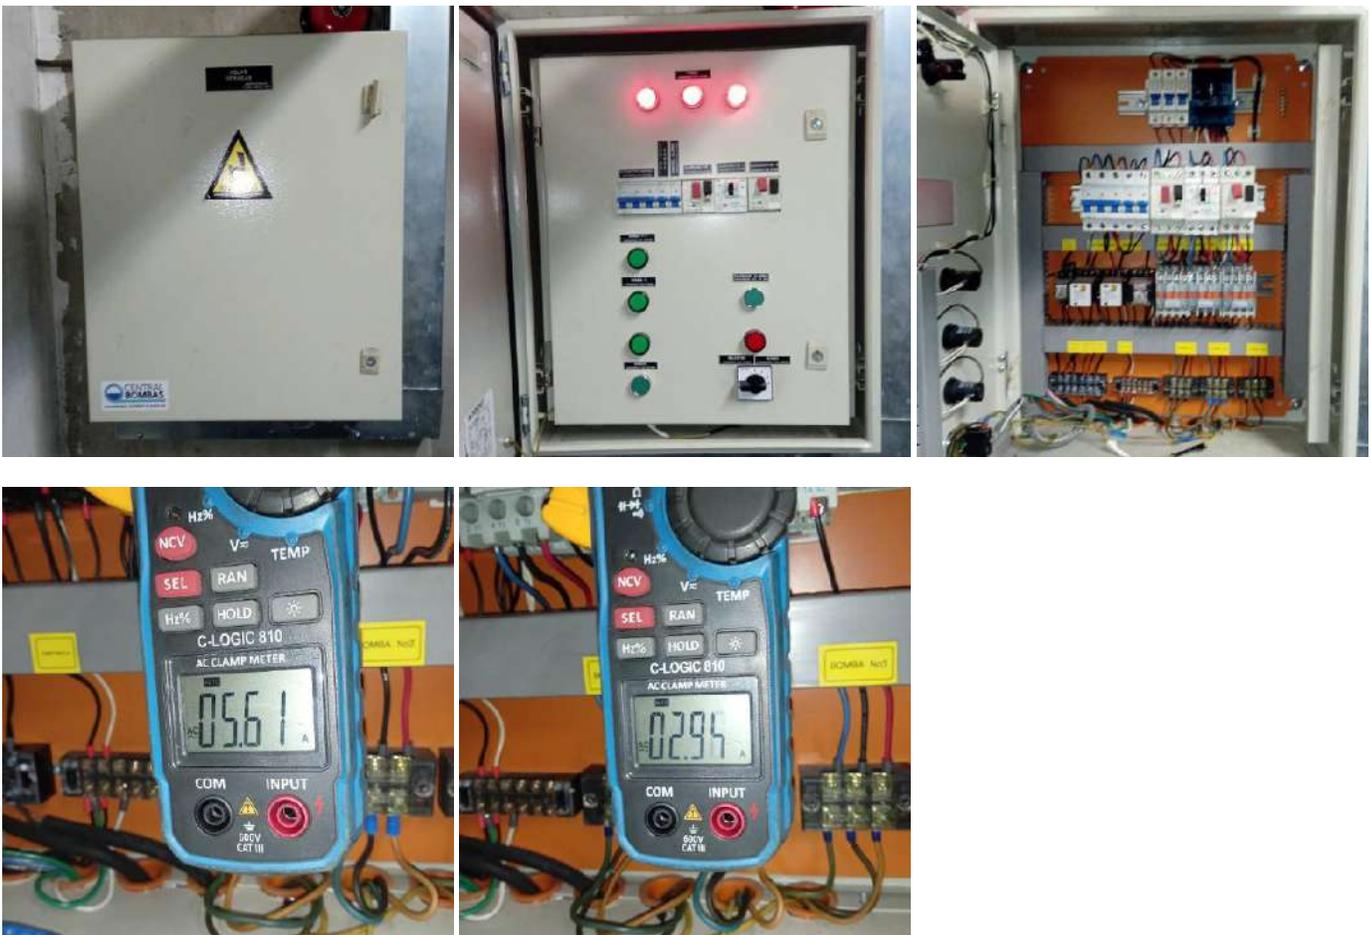
18.

Se realiza mantenimiento preventivo del tablero de aguas servidas (Torre B) reapretando los terminales eléctricos de fuerza y control comprobando que este funcione correctamente.

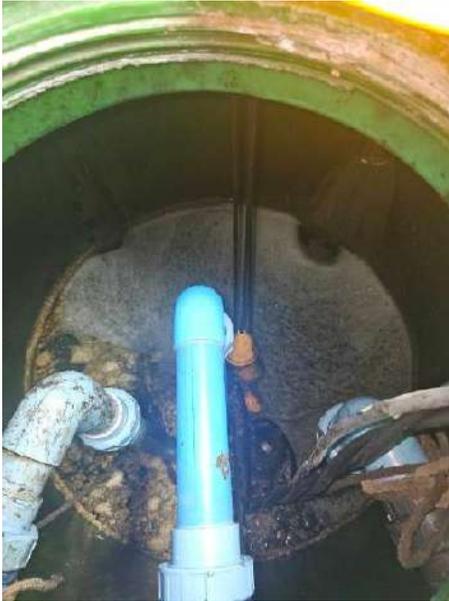
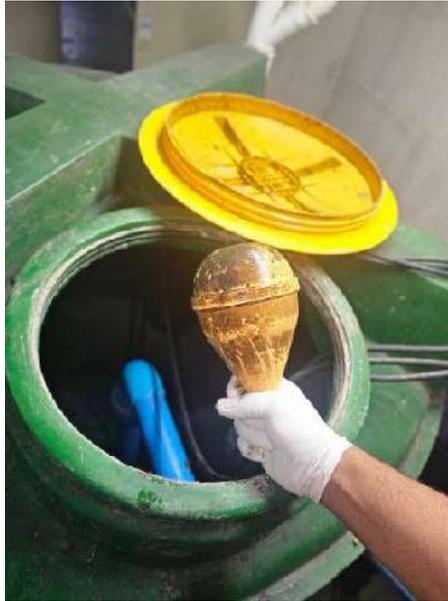
19.

Se revisa y comprueba el estado de los interruptores de nivel en la camara de aguas servidas. (Torre B)

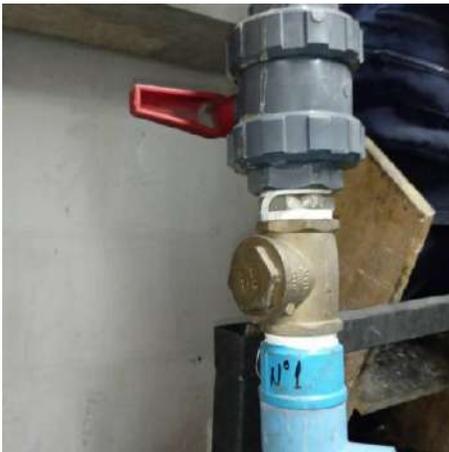
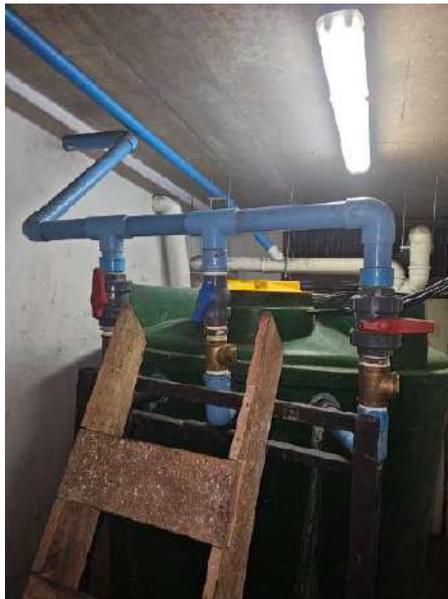
20.

bomba número 1 de aguas servidas de la (torre B) se encuentra fuera de servicio por motivo que la valvula de retención de (2") se encuentra dañada interiormente y se devuelve el fluido se debe de realizar el cambio

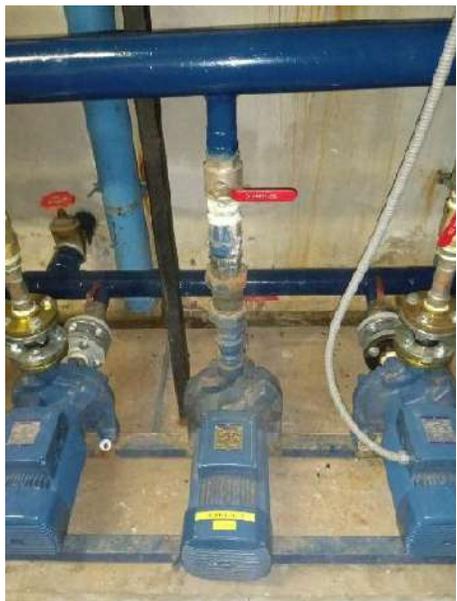
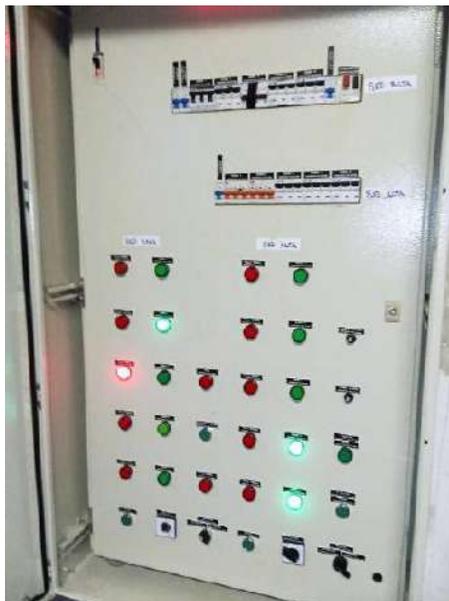
20.

bomba número 3 de la red baja de agua potable está fuera de servicio por problemas eléctricos y mecánicos debido a inundación por rebalse de los estanques de agua potable.

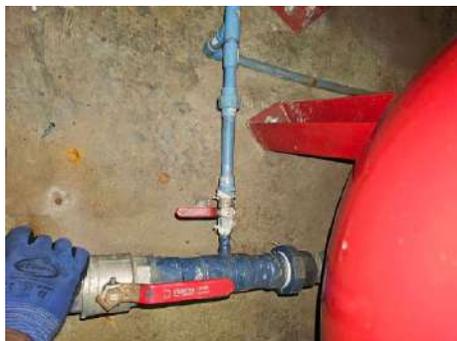
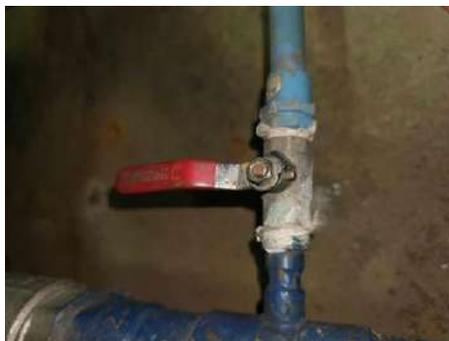
20.

válvula de 1/2 " del despiche de los estanques hidroneumáticos de la red baja se encuentra con filtración se debe de realizar el cambio

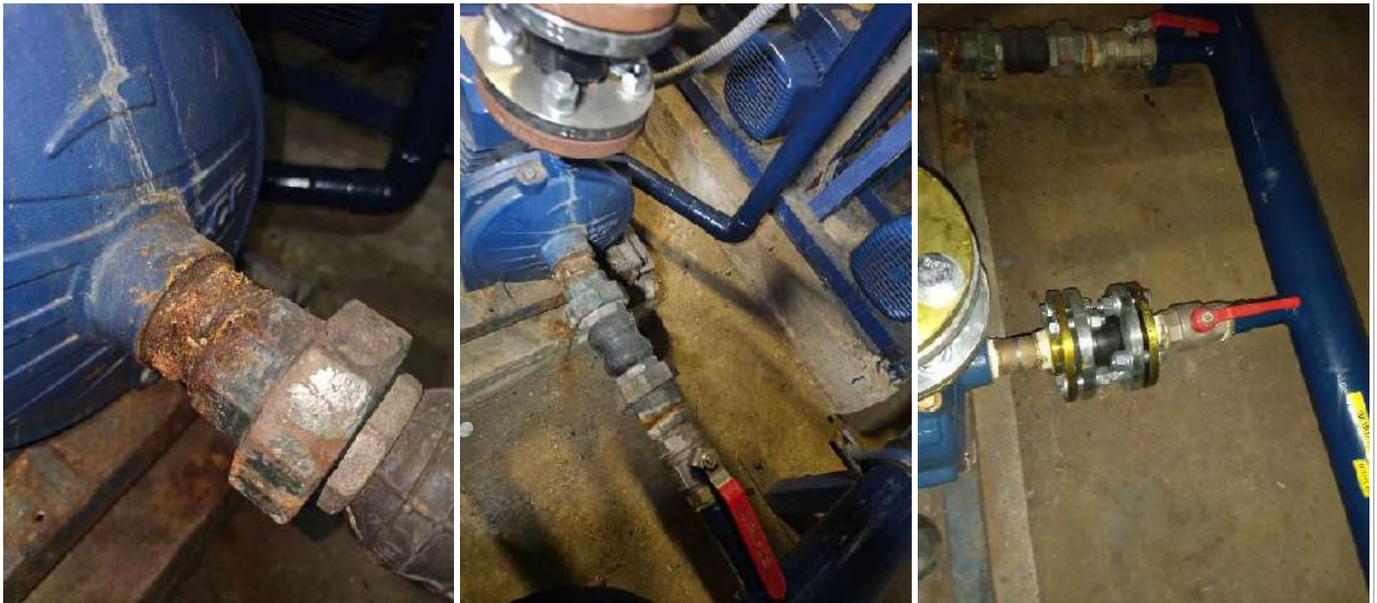
20.

niple de 1.1/2" de la aspiracion de la bomba número 1 de la red alta se encuentra con filtración se debe de realizar el cambio, se recomienda como mejora el cambio de conjunto de la junta de dilatación ala vez
