INFORME MANTENCION PREVENTIVA

Alto El Plomo

MA-2130

Los Militares 5890

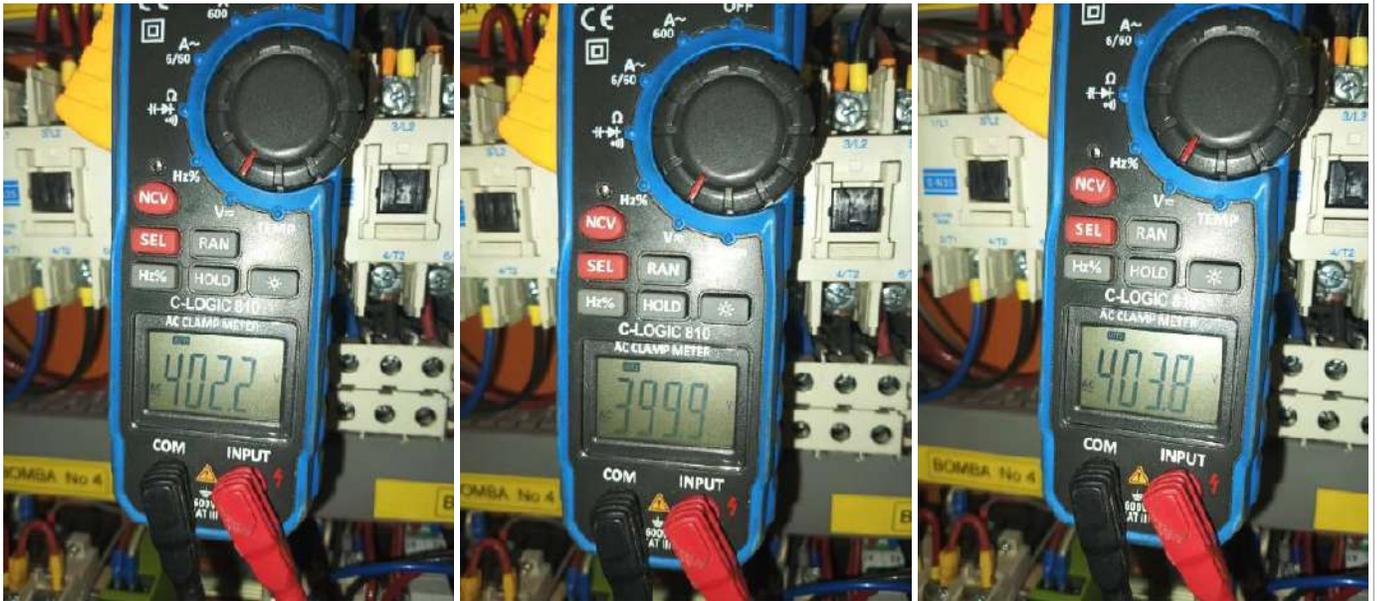
1. Se realiza medicion del voltaje en el tablero de agua potable para verificar que los niveles de voltaje, se encuentren bien para el correcto funcionamiento del sistema de fuerza en las bombas de agua potable. siendo esta medición entre las líneas.(L1-L2-L3)

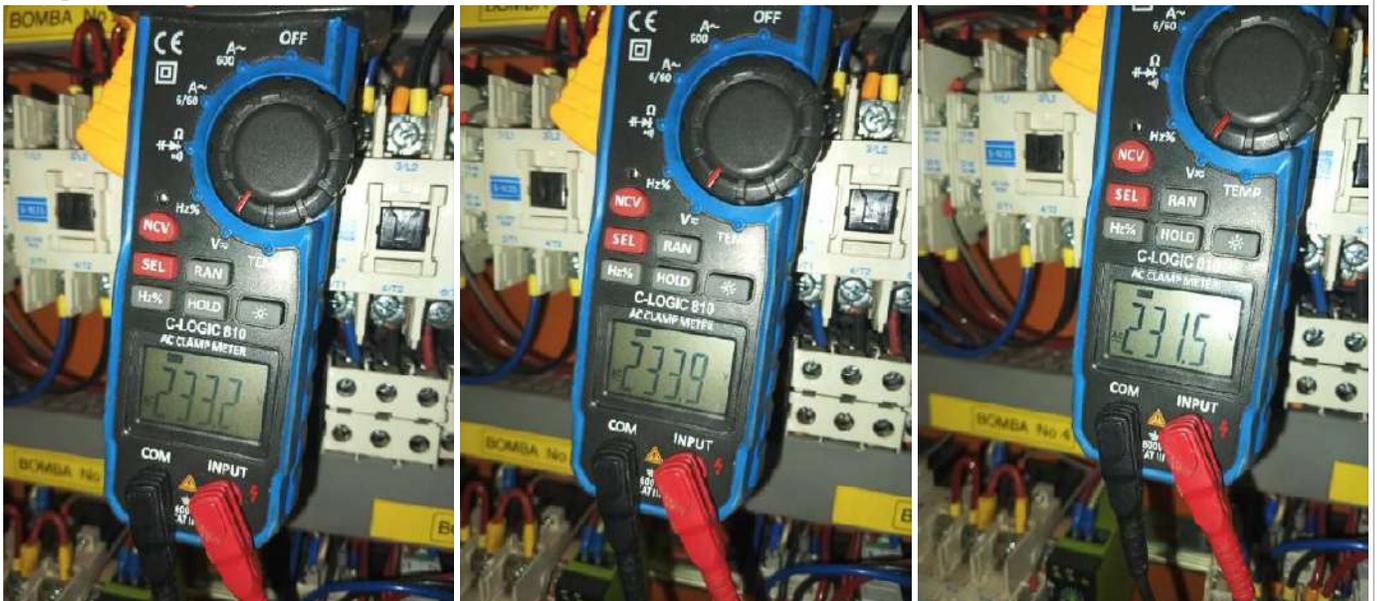
2.

Se realiza medicion del voltaje en el tablero de agua potable para verificar que los niveles de voltaje, se encuentren bien para el correcto funcionamiento del sistema de fuerza en las bombas de agua potable. siendo esta medicion entre las líneas.(L1-L2-L3+N)

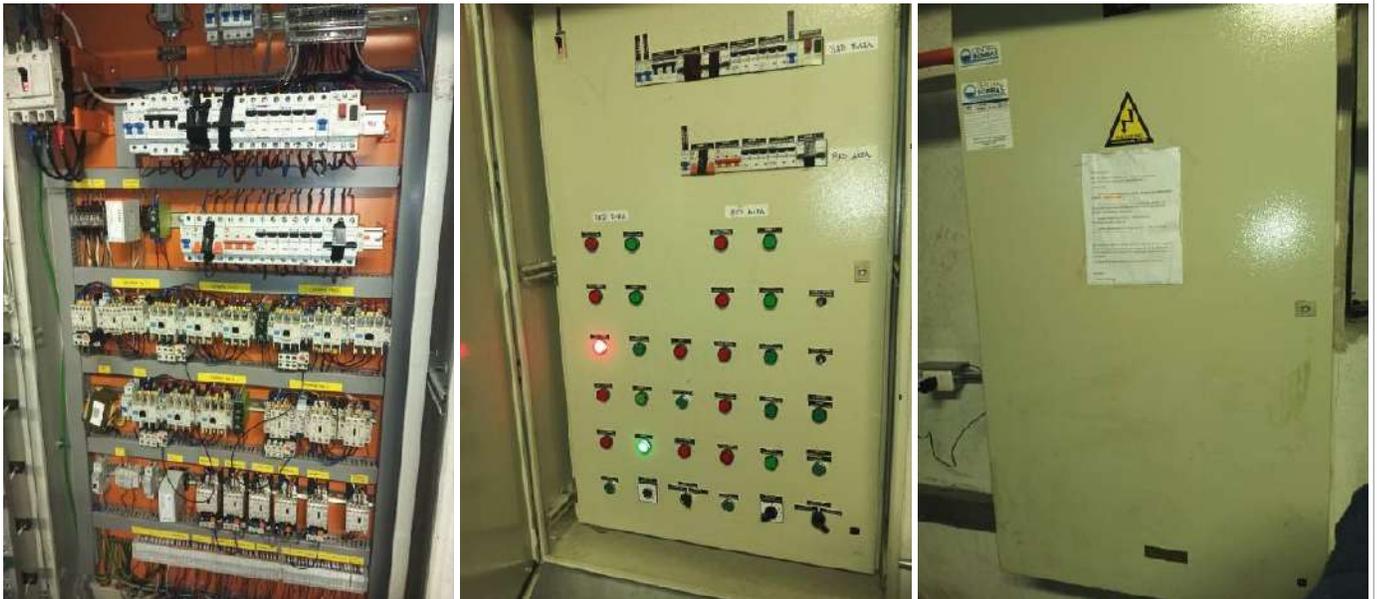
3.

Se realiza el mantenimiento preventivo del tablero de agua potable reapretando los terminales eléctricos de fuerza y control comprobando que este funcione correctamente.

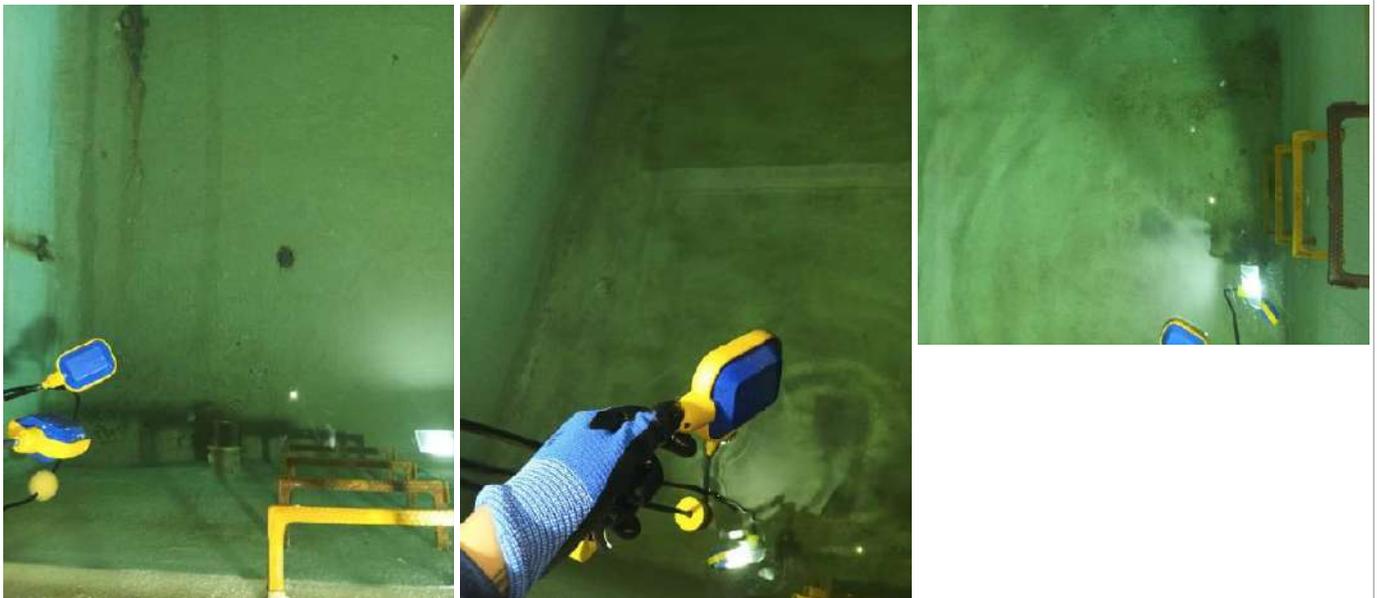
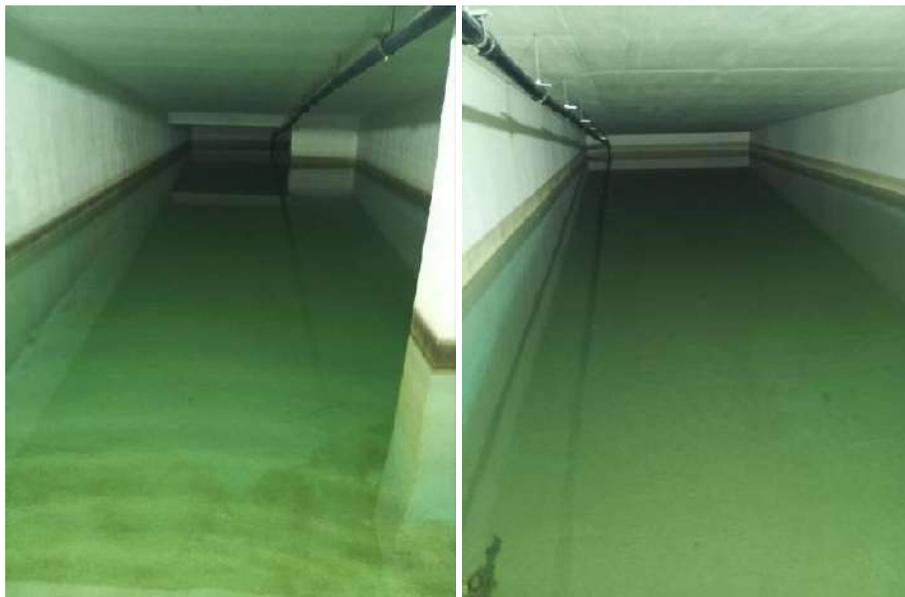
4.

Se realiza inspección de los interruptores de nivel de ambos estanques de agua potable, los cuales se encuentran funcionando de manera correcta.

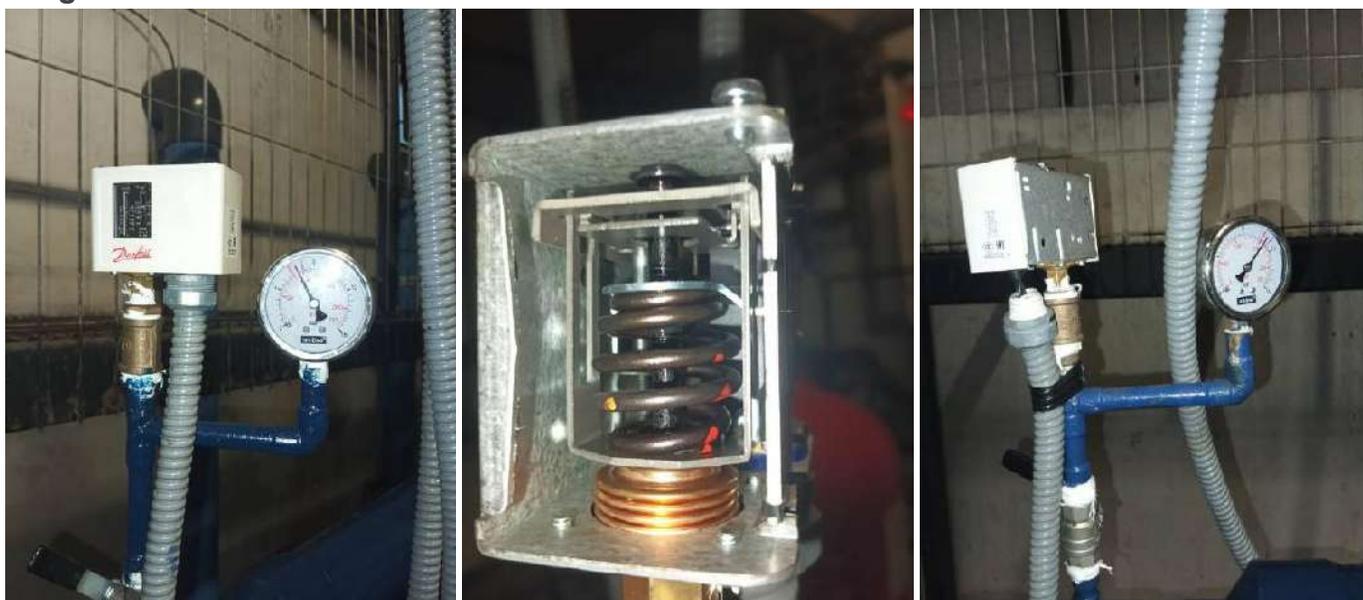
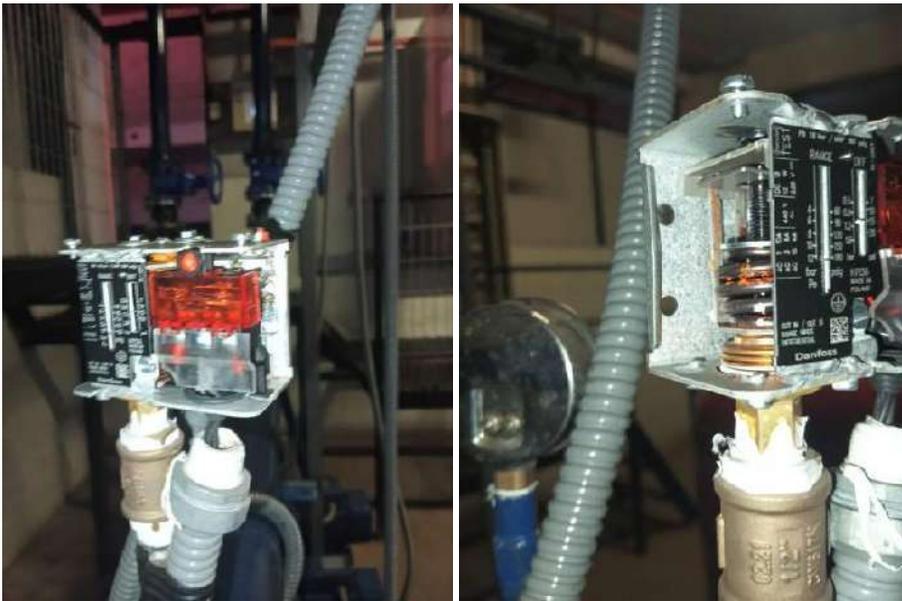
5.

Se realiza el chequeo del estado de los manifold de control de la red alta y red baja . El presostato de red alta presenta oxidación interna y requiere cambio.

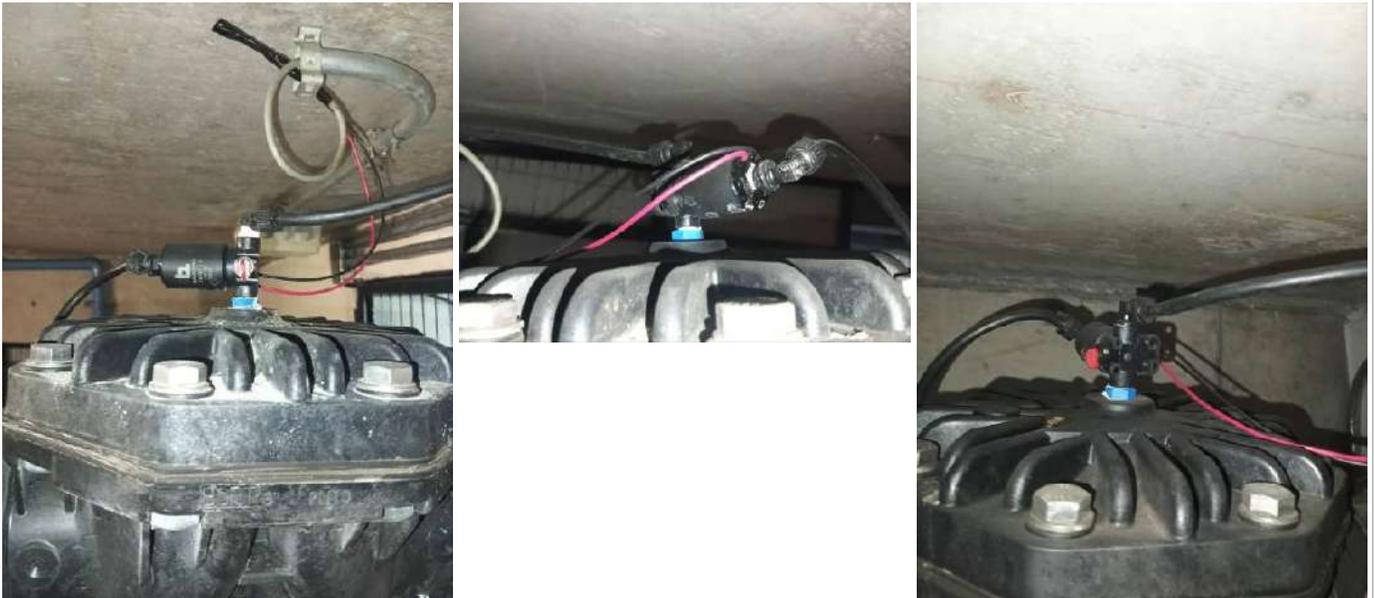
6.

Se revisa el estado de las bobinas internas de válvulas solenoide, encontrando que la bobina de la solenoide del estanque número 2 está filtrando por el cuerpo. se recomienda el cambio.

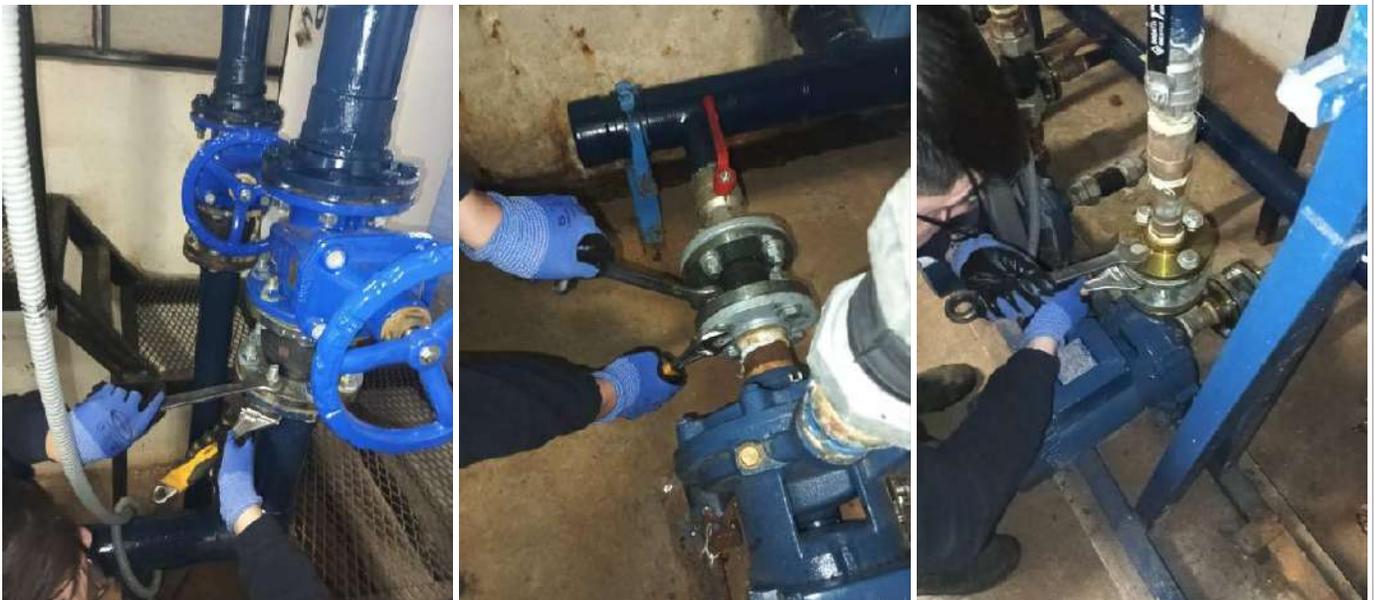
9.

Se realiza el reaprete de todos los pernos de red de agua potable.

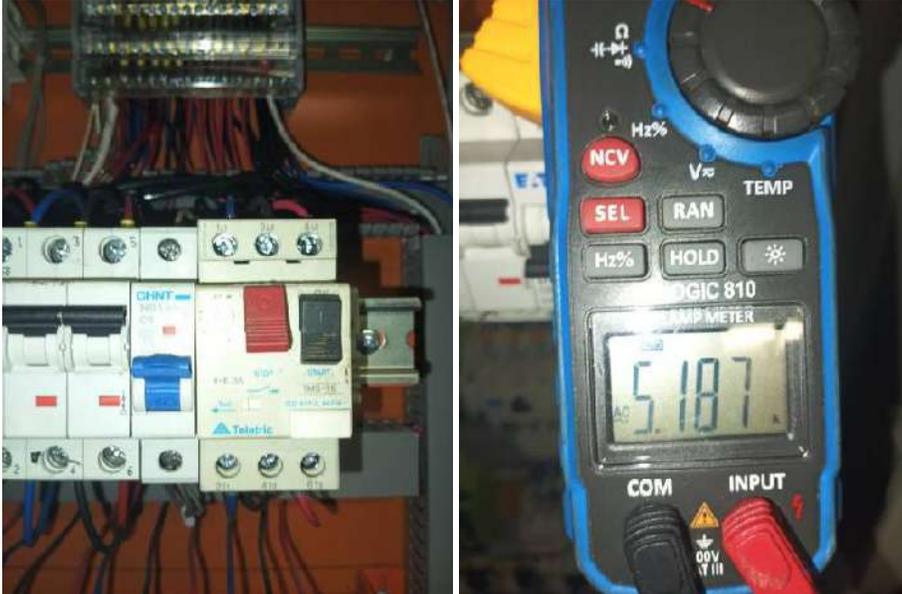
10.

Se realiza el mantenimiento preventivo del los componentes de funcionamiento de la bomba

de sentina reapretando los terminales eléctricos de fuerza y control comprobando que este funcione correctamente

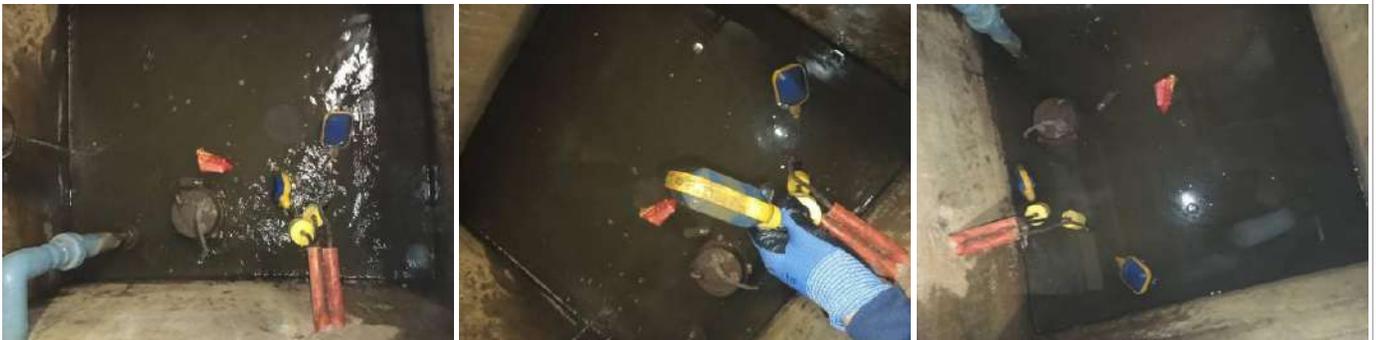
11.

Se realiza revisión de los interruptores de nivel en la camara de aguas sentina, sin presentar novedad.

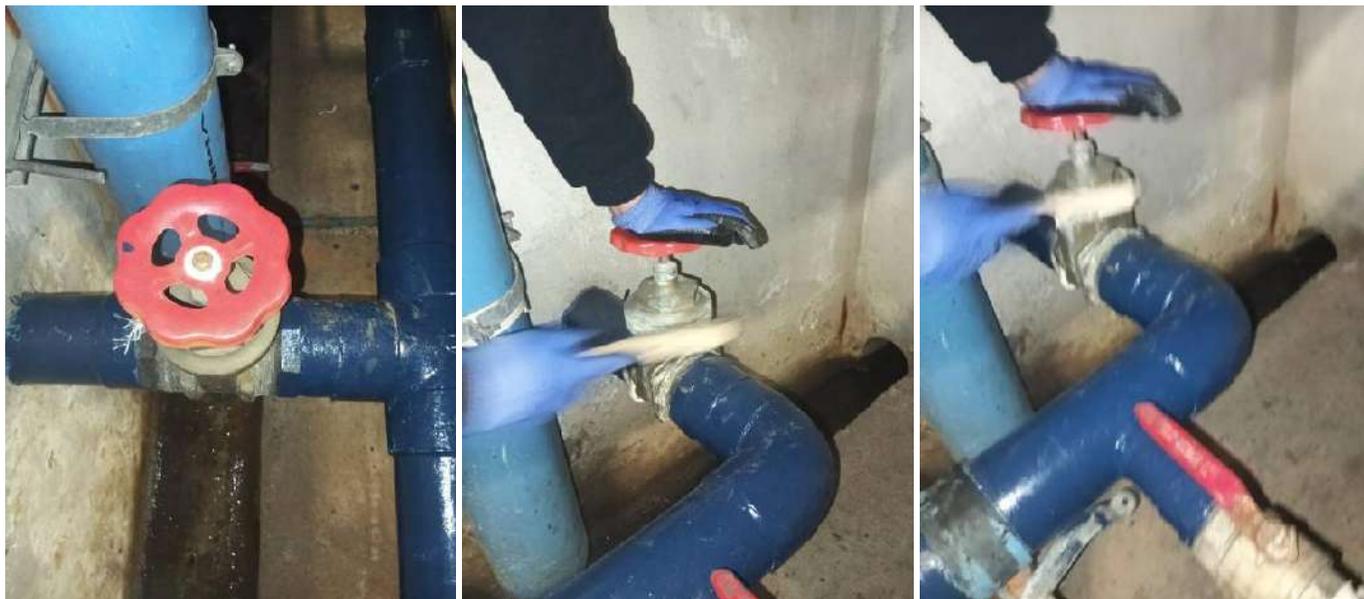
12.

válvula de compuerta de 4" de la aspiracion general del estanque de agua potable número 1 y 2 se encuentra filtrando por el cuerpo y con desgaste de material se debe de realizar el cambio

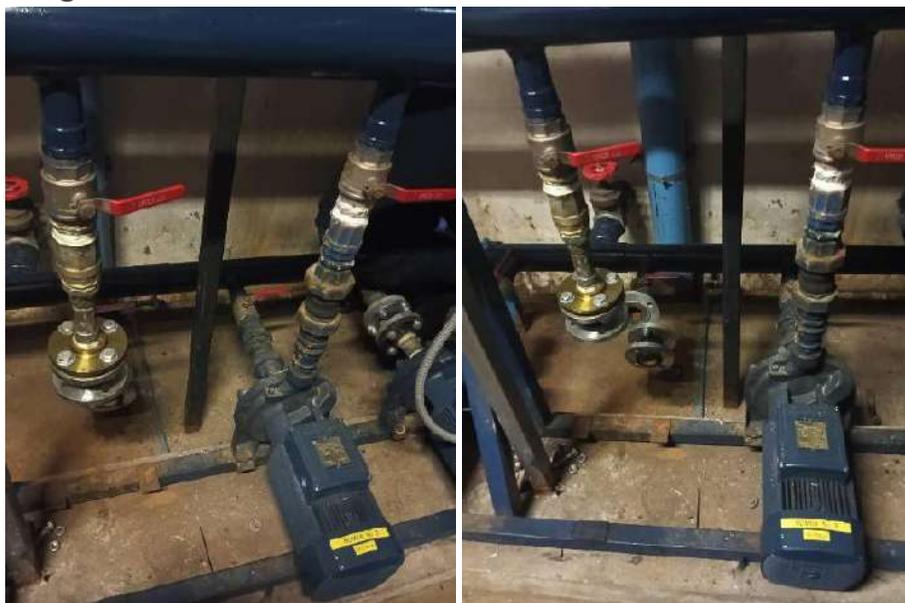
13.

bomba número 2 y 3 de la red baja de agua potable está fuera de servicio por problemas eléctricos y mecánicos debido a inundación por rebalse de los estanques de agua potable.

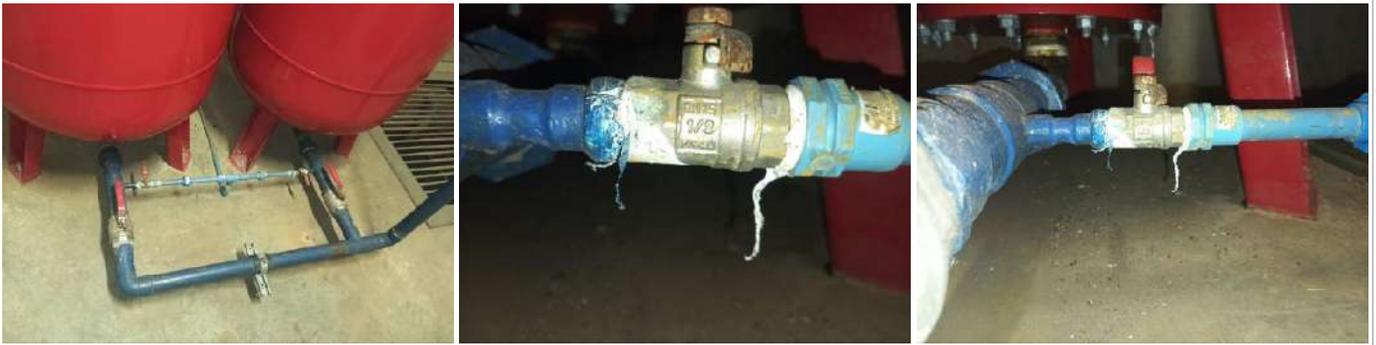
14.

válvula de 1/2 " del despiche de los estanques hidroneumáticos de la red baja se encuentra con filtración se debe de realizar el cambio

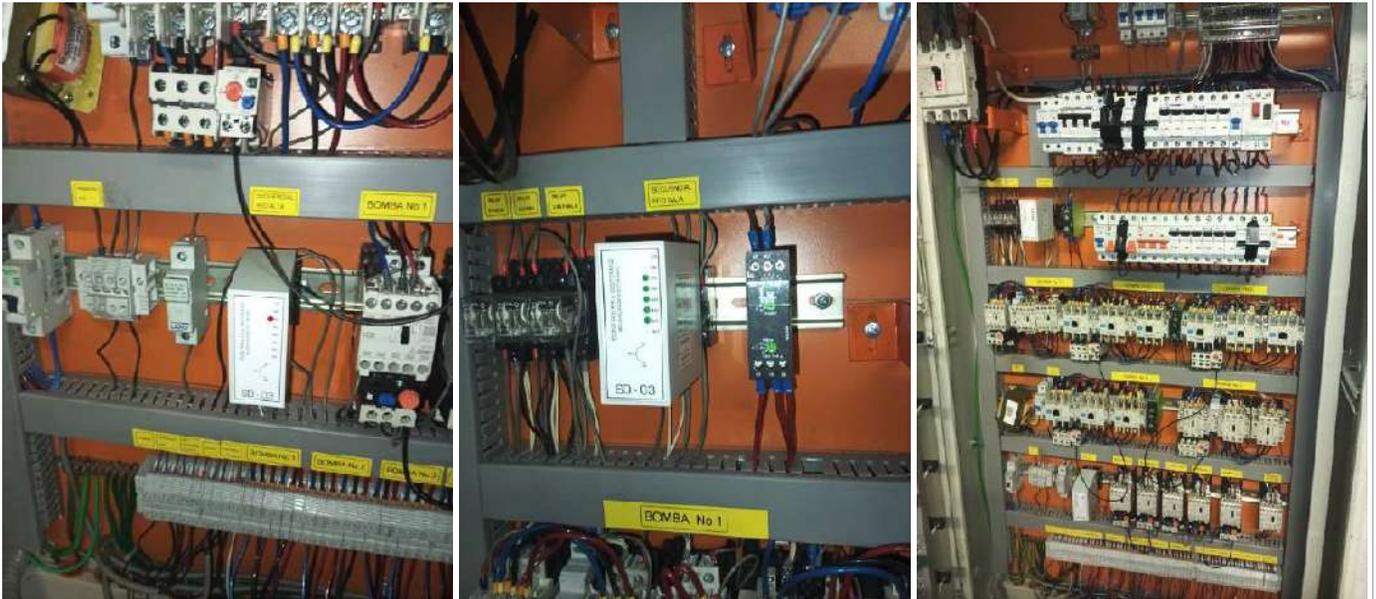
15.

Se debe realizar el reemplazo del tablero de agua potable para las bombas de agua potable contemplando variador de frecuencia y PLC.

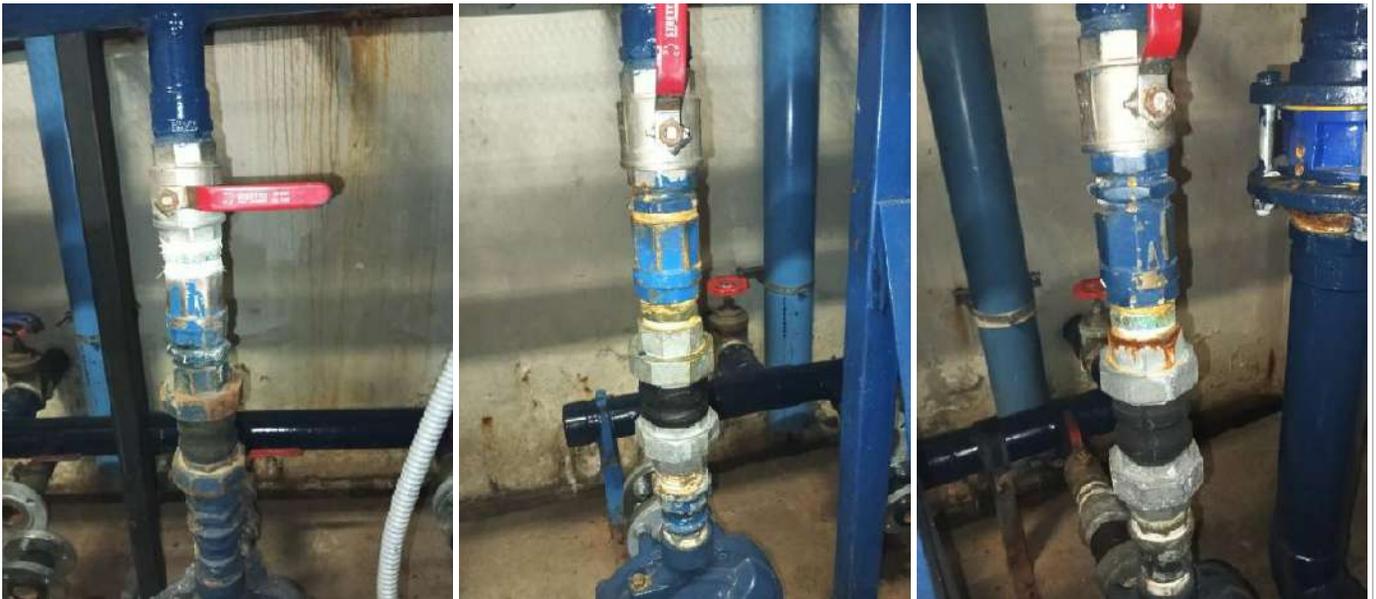
16.

Se debe de realizar el cambio de la linea deimpulsion en conjunto de la bomba número 1 ,3y 5 de (1 1/2") a (2") de la red baja.

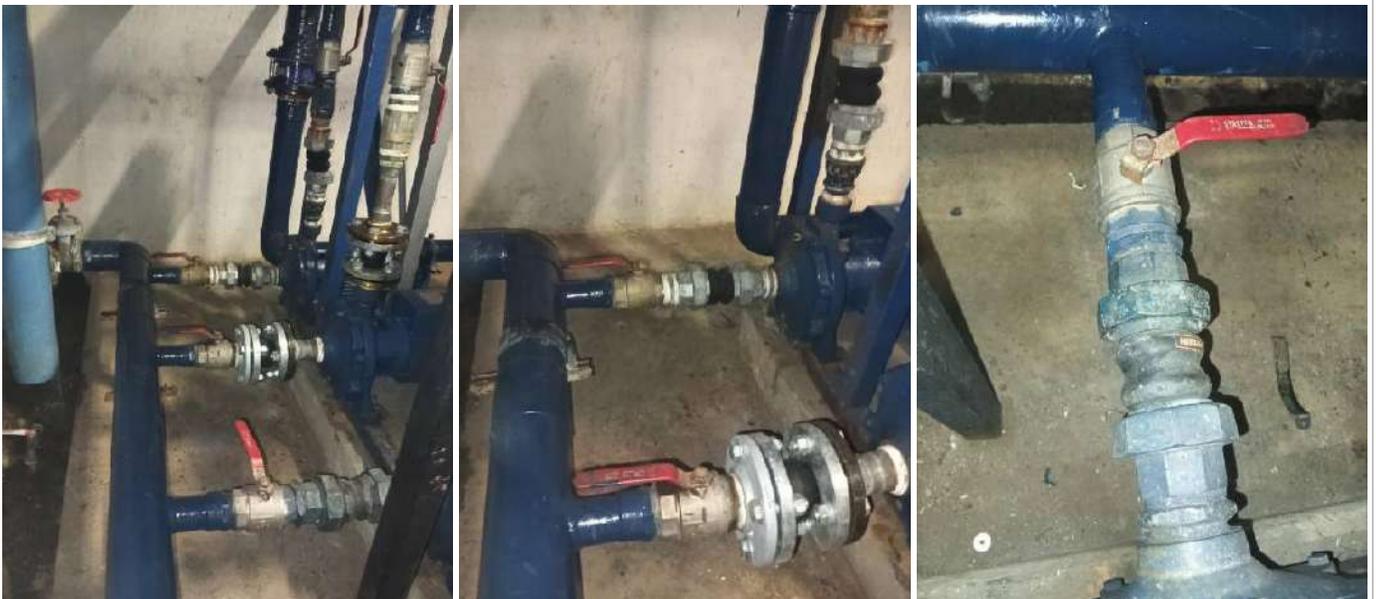
17.

Se debe de realizar el cambio de la linea de aspiracion en conjunto (2") de la bomba número 3 y 5 de la red baja.

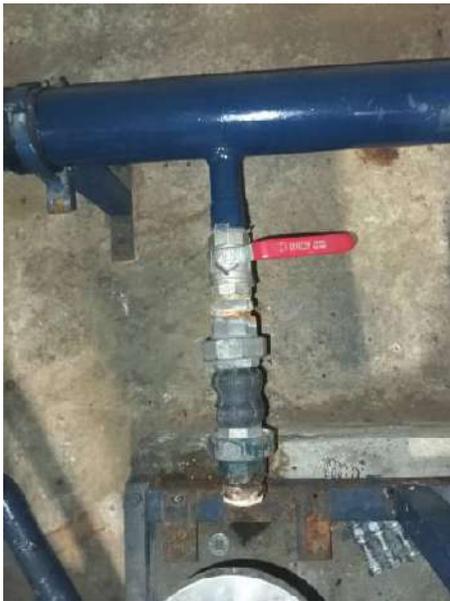
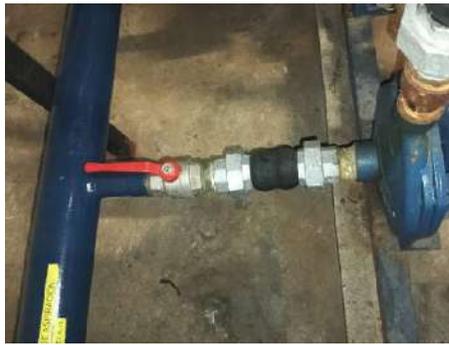
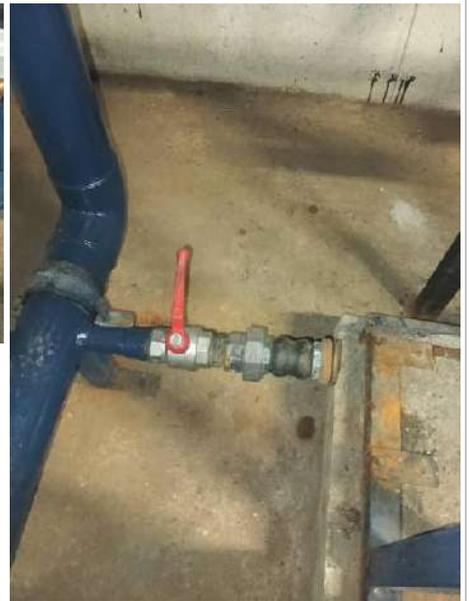
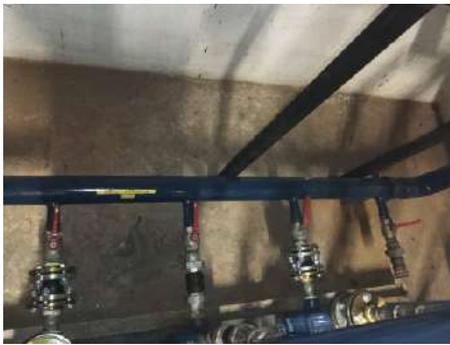
18.

Se debe de realizar el cambio de la linea de aspiracion en conjunto de (1 1/2") de la bombas número 1, 3 y 5 de la red alta.

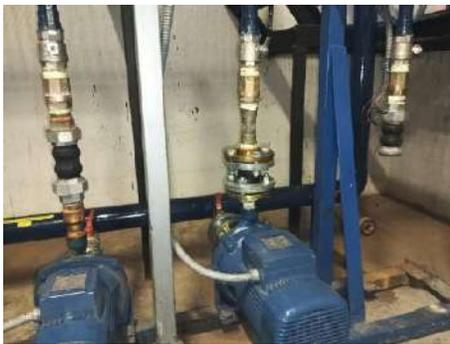
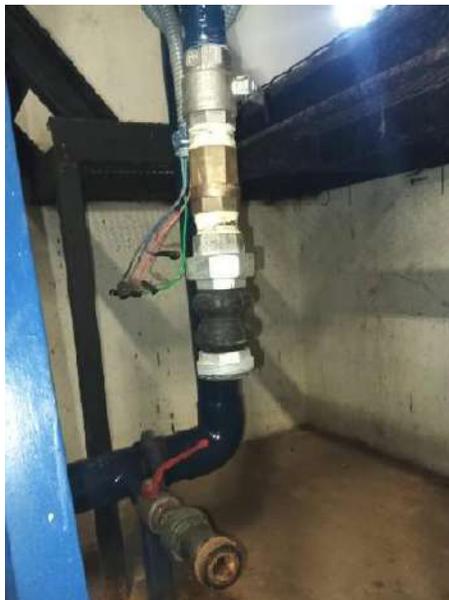
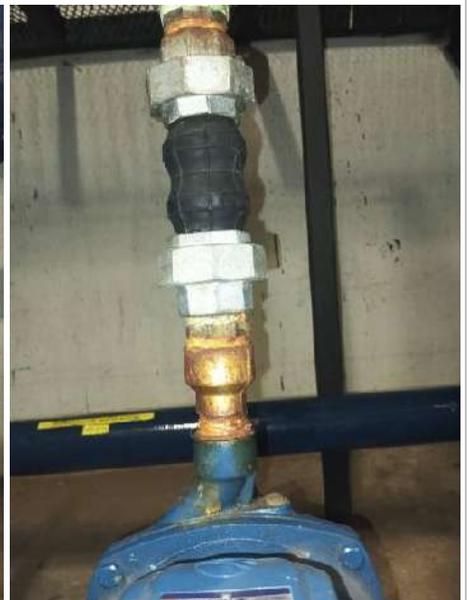
19.

Se debe de realizar el cambio de la linea deimpulsion en conjunto de (1") a (1½") de labomba número 3 y 5 de la red alta.

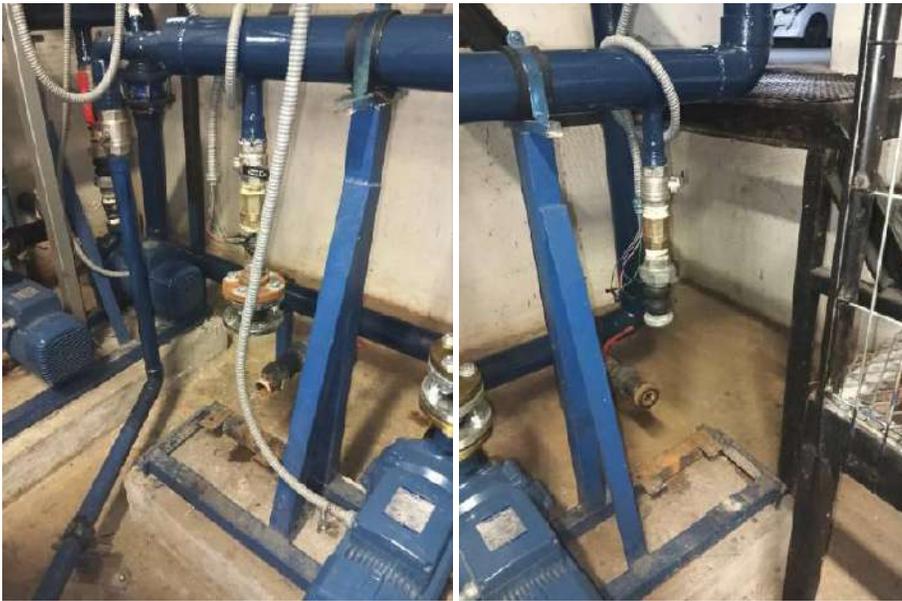
Las bomba número 1 y 5 de agua potable de la red alta se encuentra en servicio técnico.

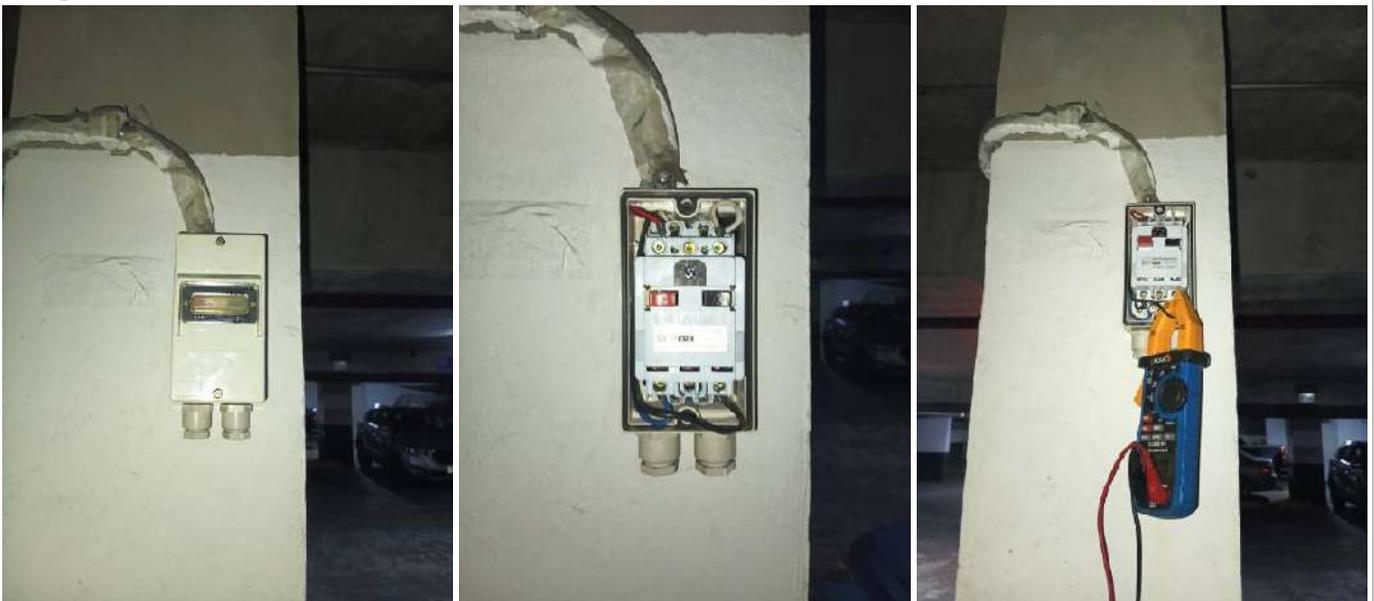
Se realiza mantenimiento preventivo del guarda-motor de aguas lluvias reapretando los terminales eléctricos de fuerza y control comprobando que este funcione correctamente.

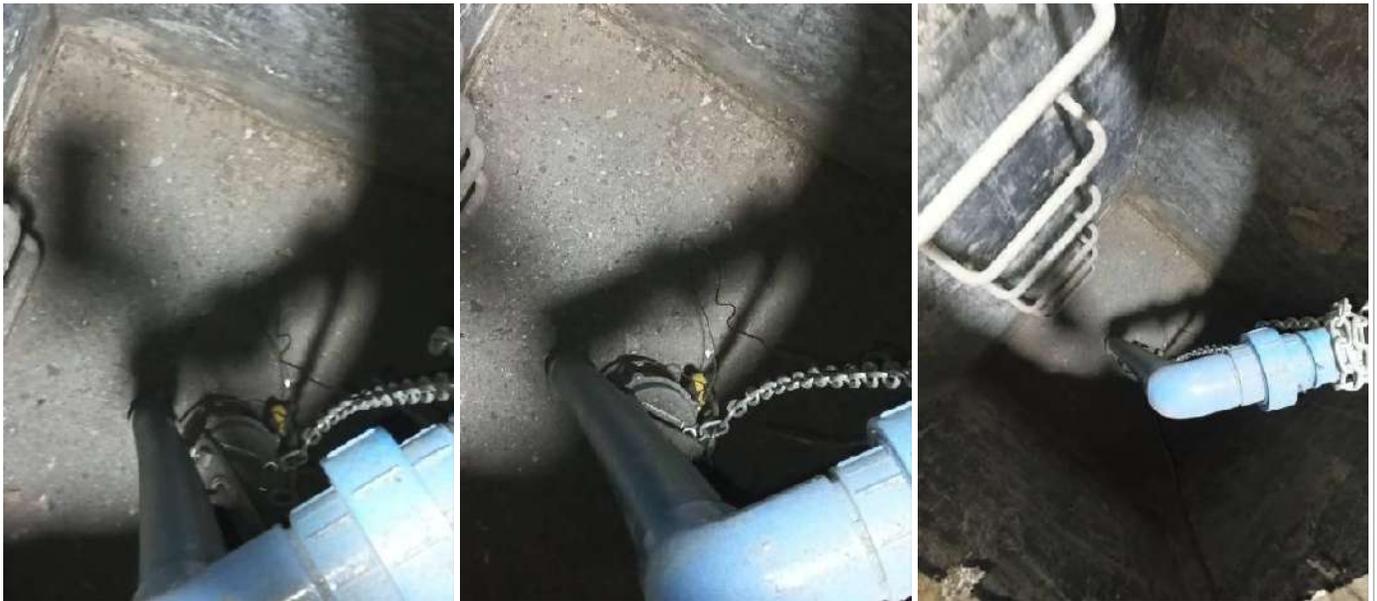
Se revisa y comprueba el estado de los interruptores de nivel en la camara de aguas lluvias.

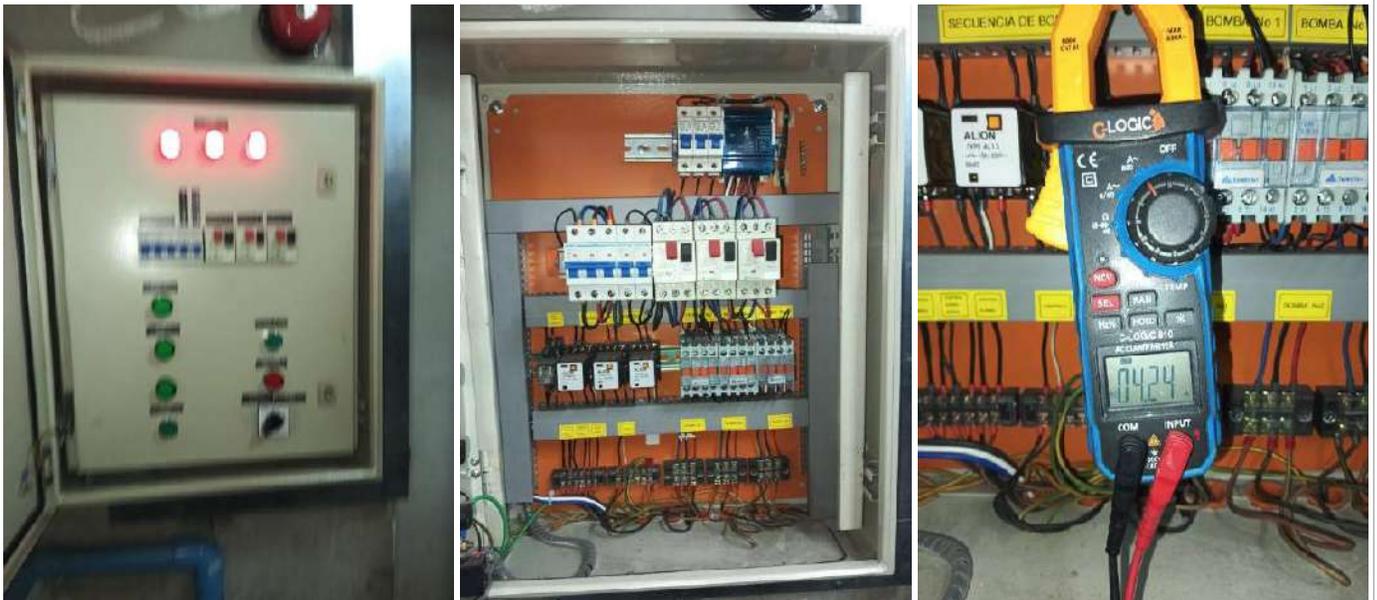
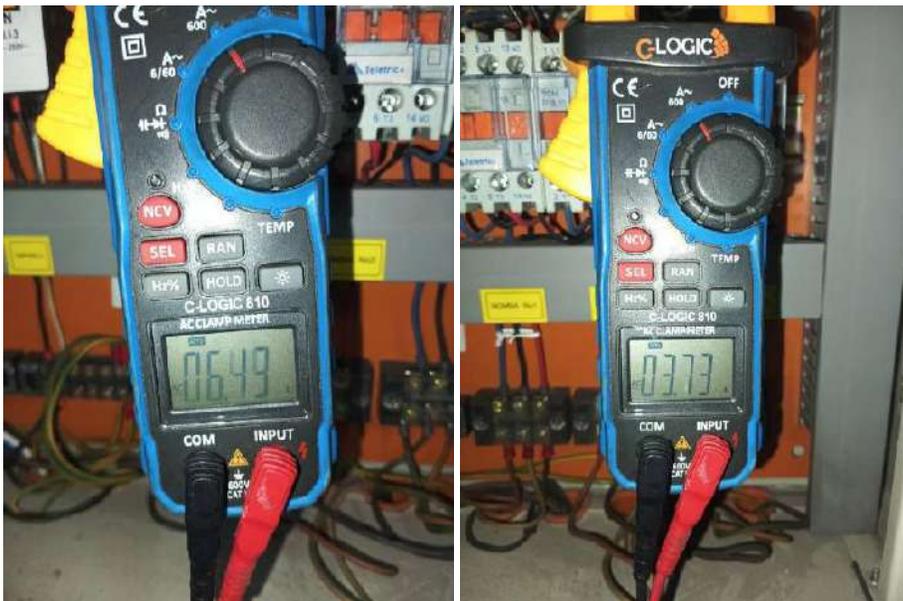
Se realiza mantenimiento preventivo del tablero de aguas servidas (Torre A) reapretando los terminales eléctricos de fuerza y control comprobando que este funcione correctamente

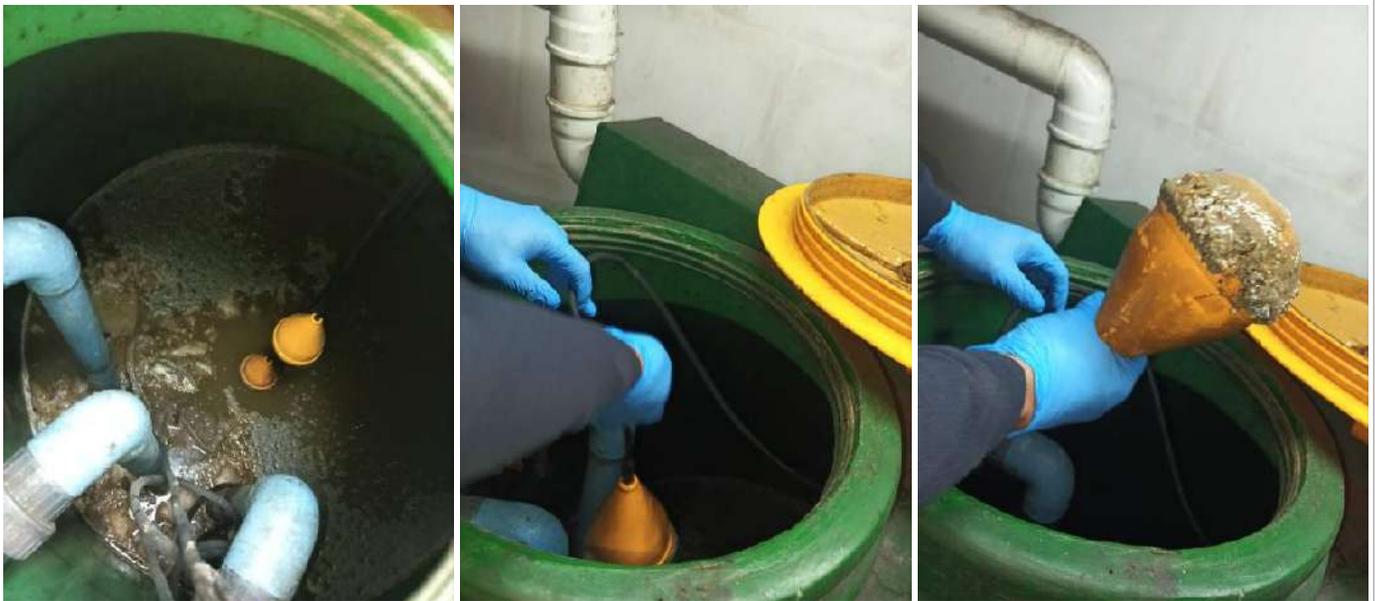
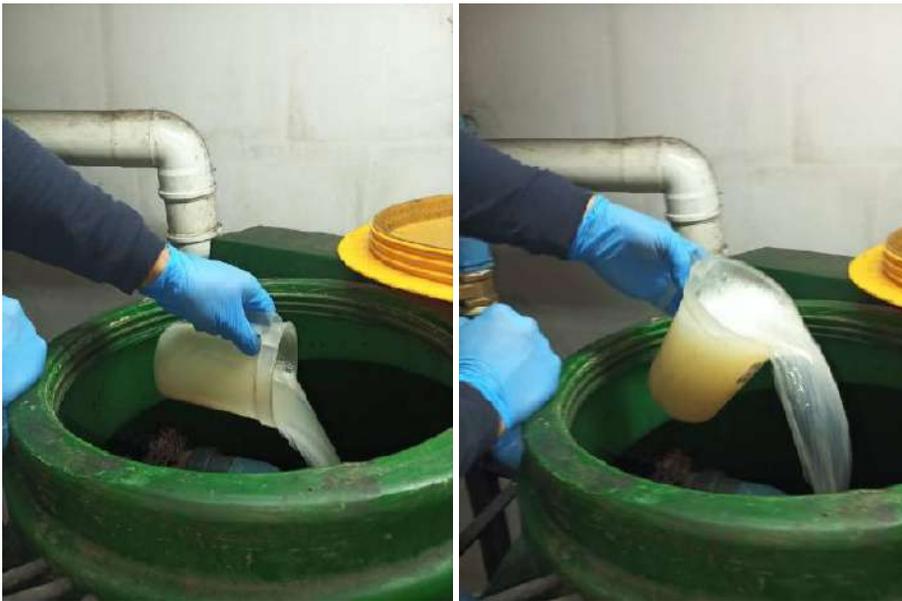
Se revisa y comprueba el estado de los interruptores de nivel en la camara de agasservidas. (Torre A)

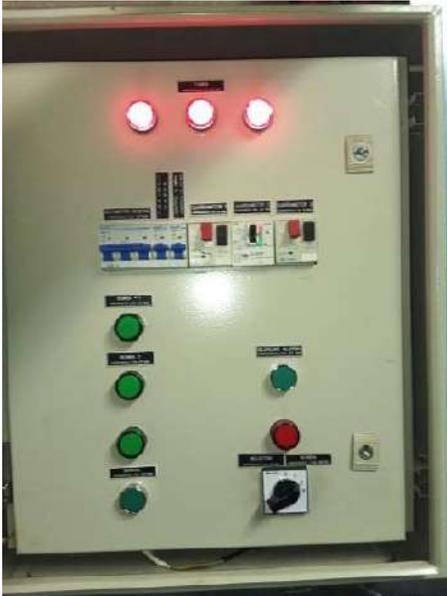
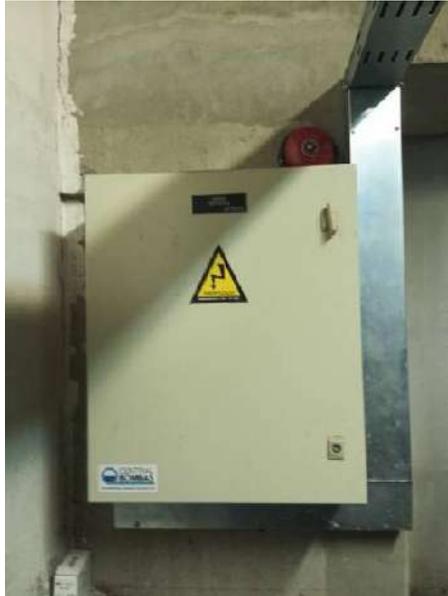
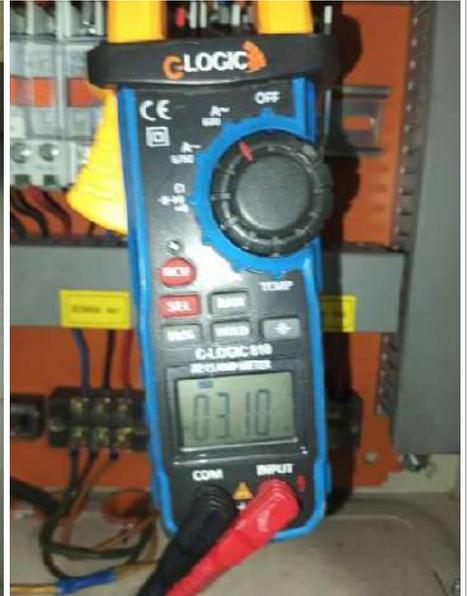
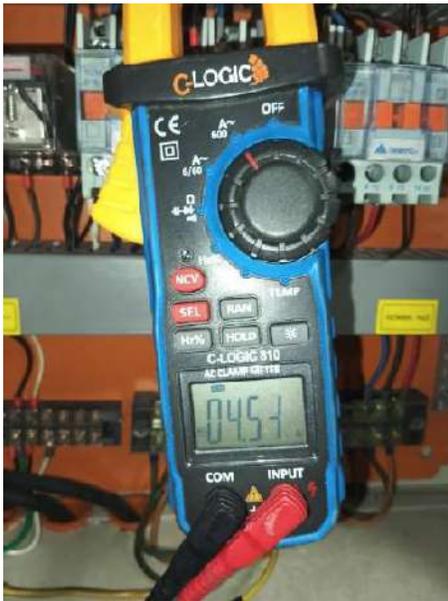
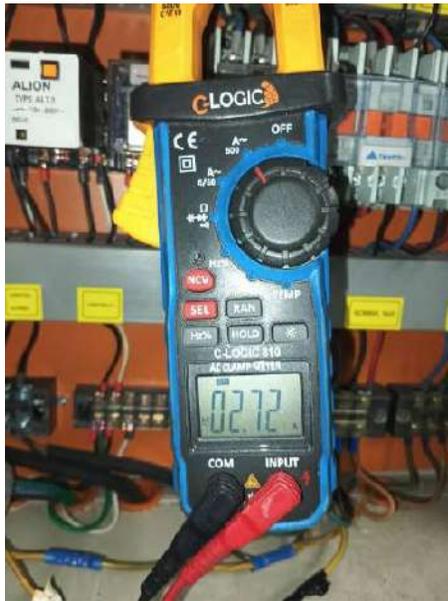
Se realiza mantenimiento preventivo del tablero de aguas servidas (Torre B) reapretando los terminales eléctricos de fuerza y control comprobando que este funcione correctamente.

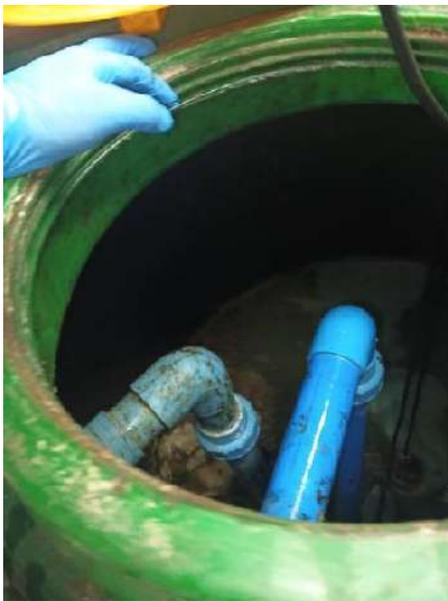
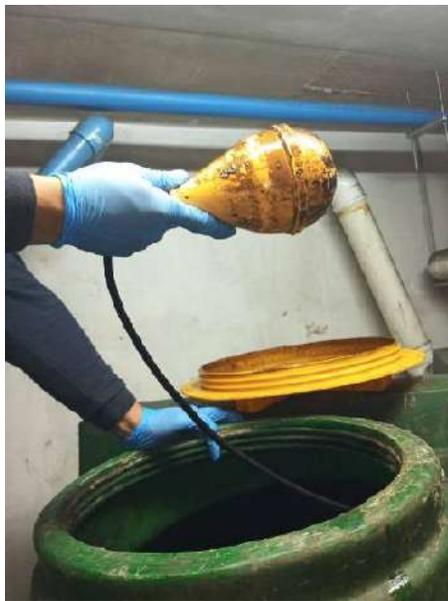
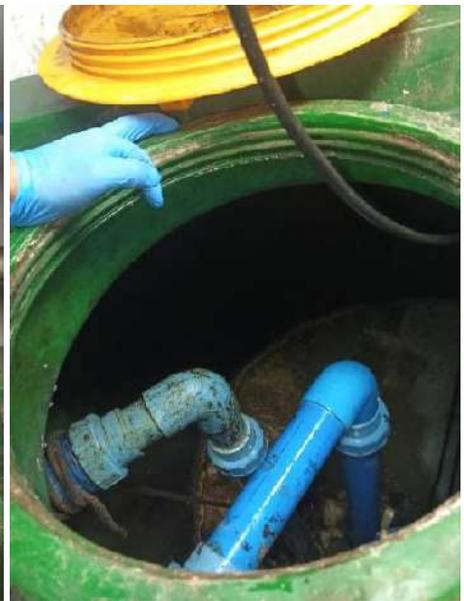
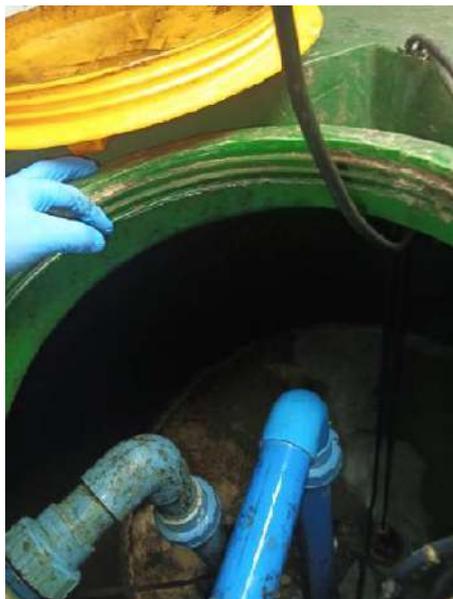
Se revisa y comprueba el estado de los interruptores de nivel en la camara de aguasservidas. (Torre B)

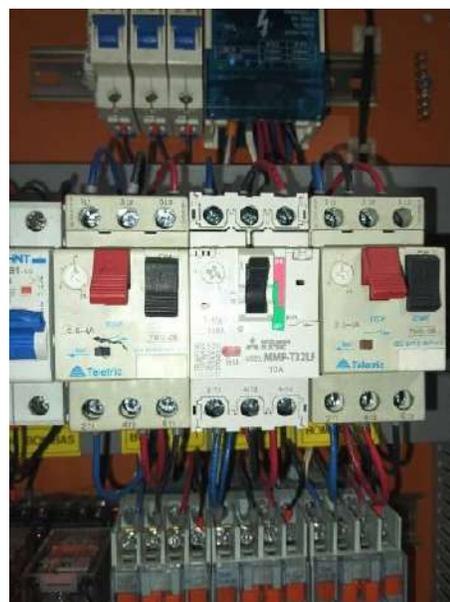
La bomba número 1 de aguas servidas de la torreA se encontraba con el guarda-motor apagado debido al rango que es muy bajo del guardamotor, se recomienda cambiarlo por 1 de mayor rango de (4 A a 6.3 A)
