INFORME MANTENCION PREVENTIVA

Nombre de Obra Alto El Plomo

N° de obra MA-2130

Direccion Los Militares 5890

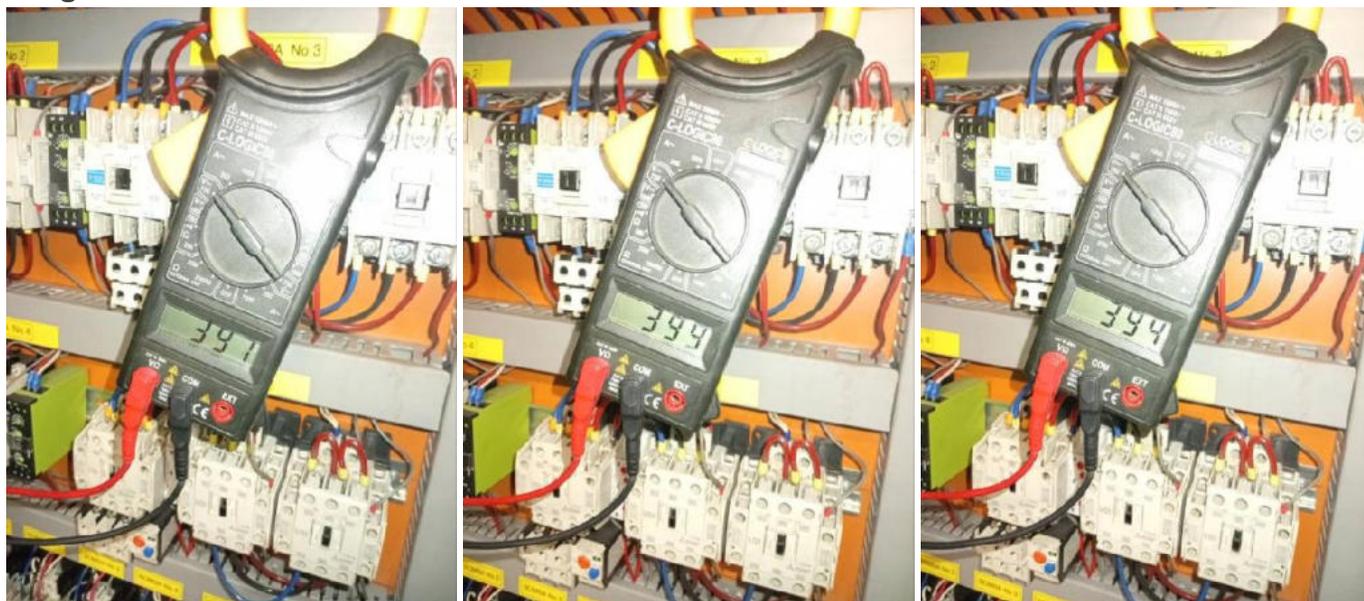
- Se realiza medición del voltaje en el tablero de agua potable, verificando que los niveles de voltaje, se encuentren equilibrados para el correcto funcionamiento del sistema, siendo esta medición entre las líneas (L1-L2-L3).

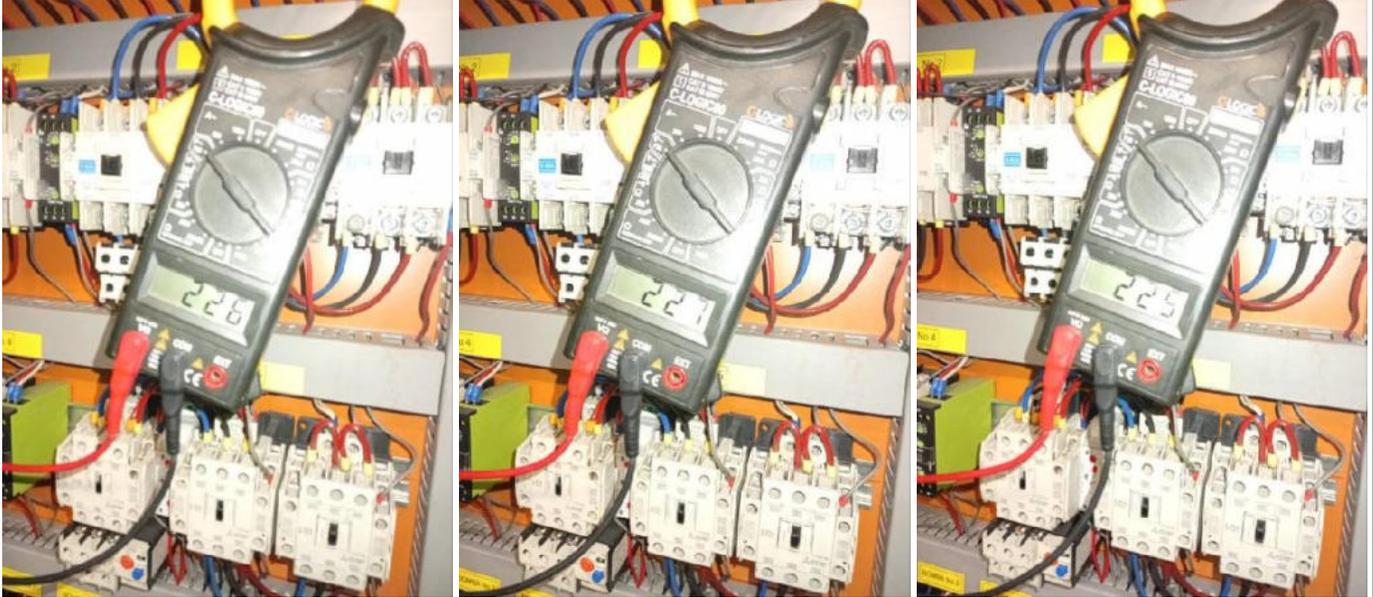
2.

Se realiza medición del voltaje en el tablero de agua potable verificando que los niveles de voltaje, se encuentren equilibrados para el correcto funcionamiento del sistema de fuerza en las bombas de agua potable. siendo esta medición entre las líneas (L1-L2-L3+N)

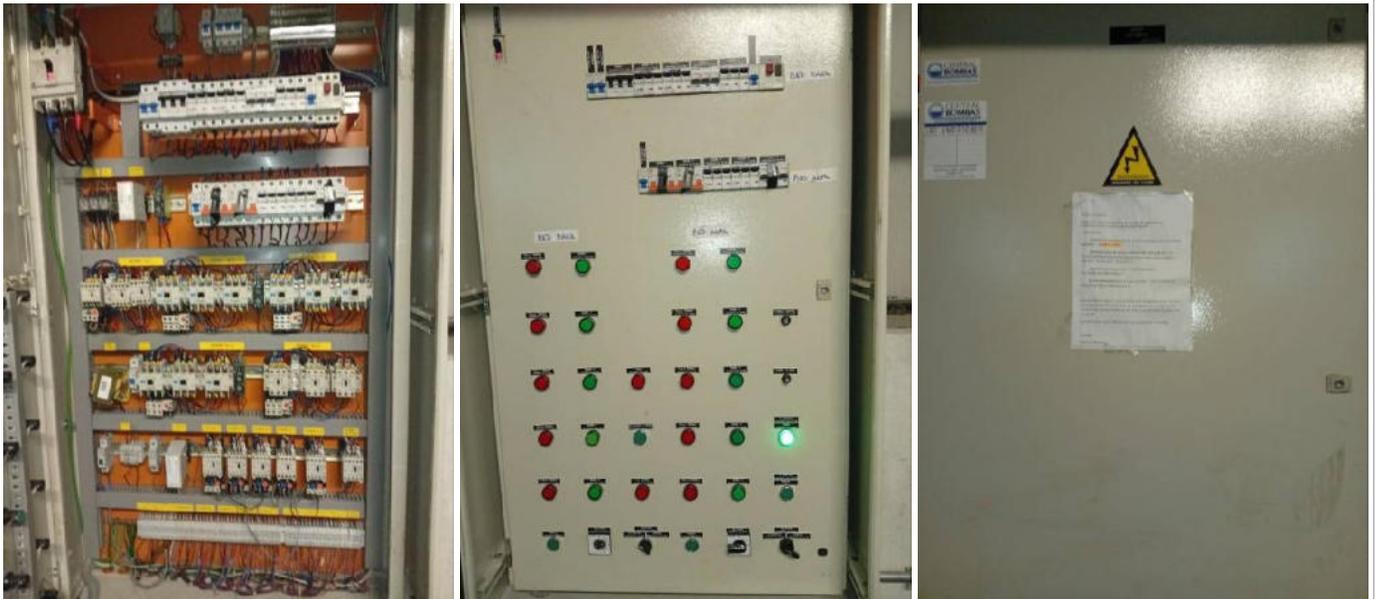
3.

Se realiza el mantenimiento preventivo del tablero de agua potable, realizando re apriete de los terminales eléctricos de fuerza y control comprobando que esto funcione correctamente.

Bomba número 1 de red baja se encuentra con problemas en contactor estrella por lo cual se recomienda su cambio lo antes posible para evitar daños en la bomba.

Bomba número 4 de red baja se encuentra fuera de servicio debido a terminal eléctrico en sistema de control que se encuentra rodado, requiriendo el cambio del relé térmico de 12 a 18 amperes.

Bomba número 4 de red baja requiere nuevo canalizado desde el tablero hasta la bornera de la bomba, ya que los cables de encuentran en mal estado.

Se recomienda realizar modernización de tablero eléctrico de fuerza y control de las bombas de agua potable por uno que contemple VDF y PLC.

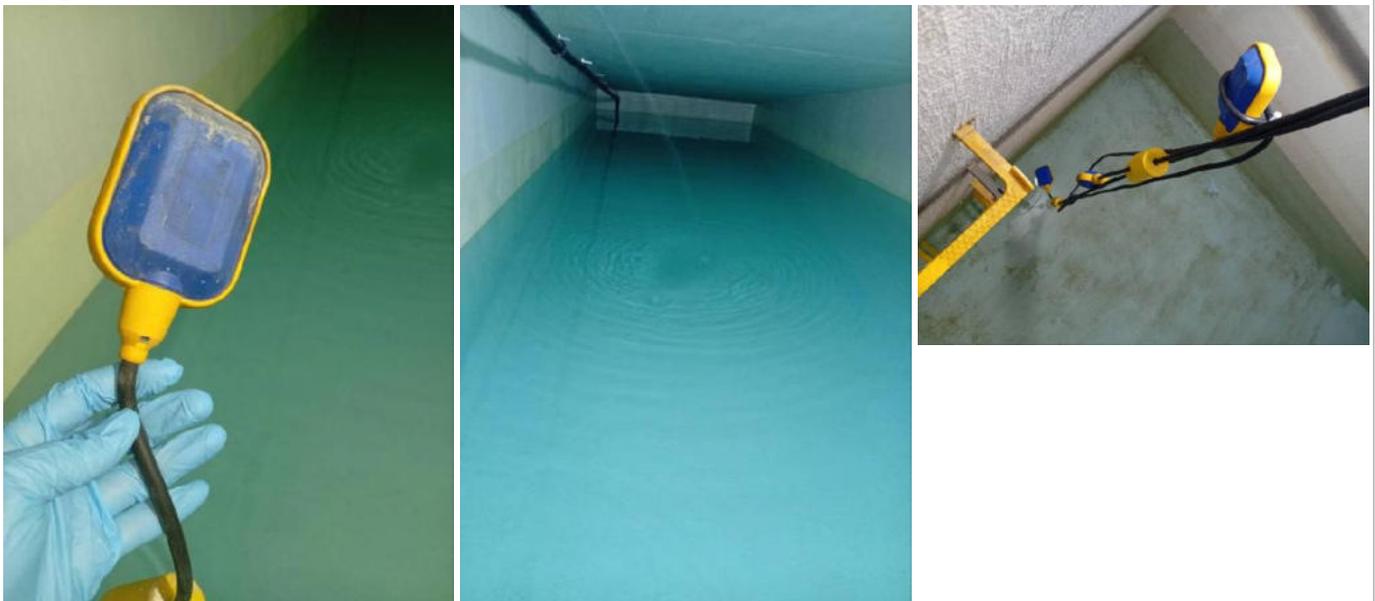
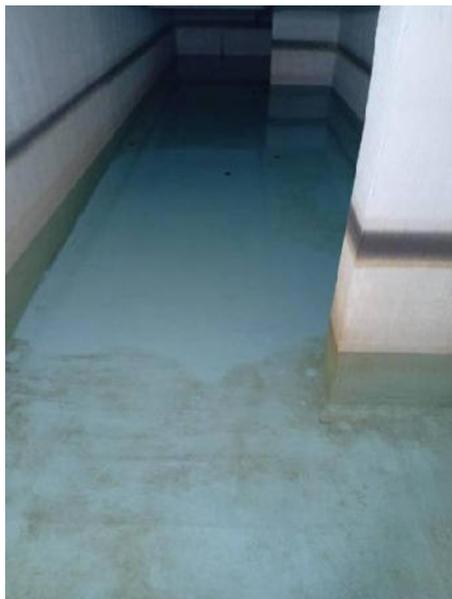
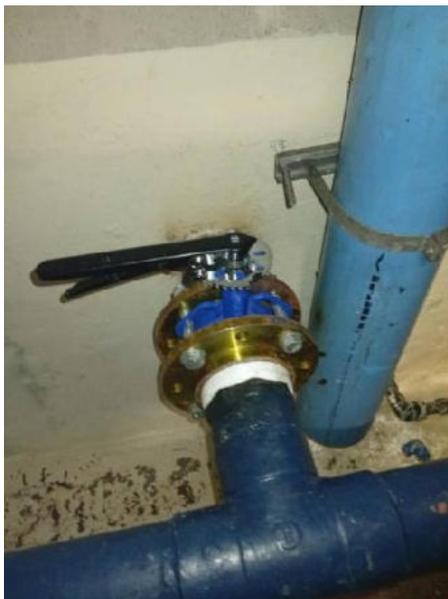
4.

Se realiza la inspección de estanques de agua potable y sus interruptores de nivel verificando su buen estado y correcto funcionamiento.

Estanque acumulador de agua potable número 1 se encuentra fuera de servicio en proceso de impermeabilizado.

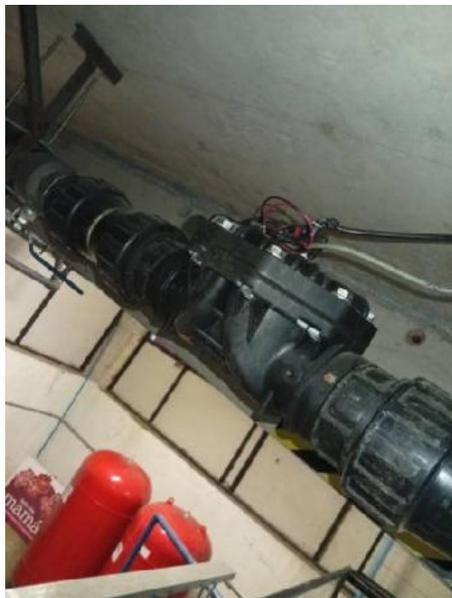
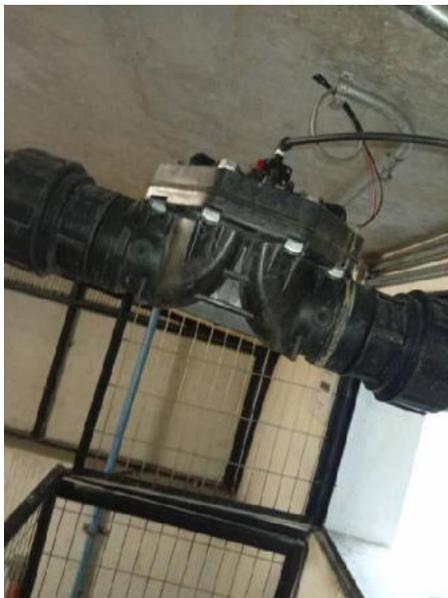
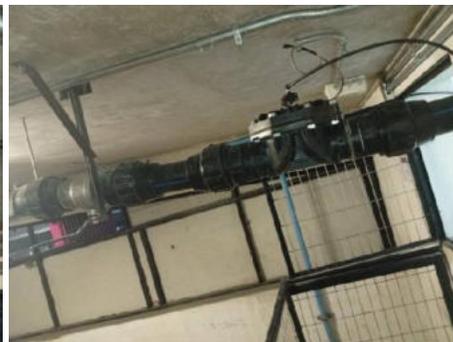
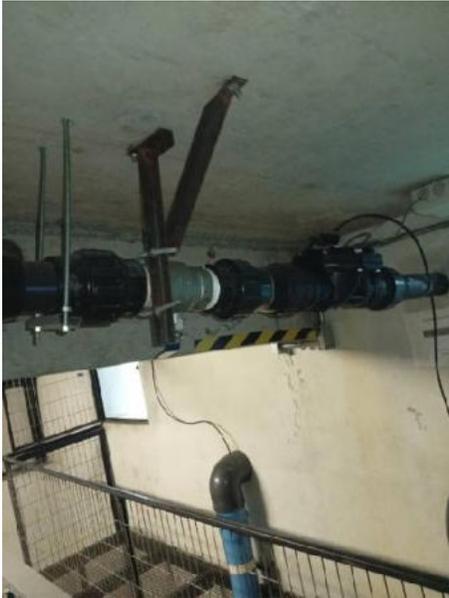
5.

Se detecta que valvulas solenoides de 3 pulgadas de llenado de ambos estanques no logran el correcto funcionamiento debido a que la presión de agua es mucha y no deja cerrar el paso del agua.

Se recomienda realizar la instalación de filtro Y en ambos sistema de llenado de agua.

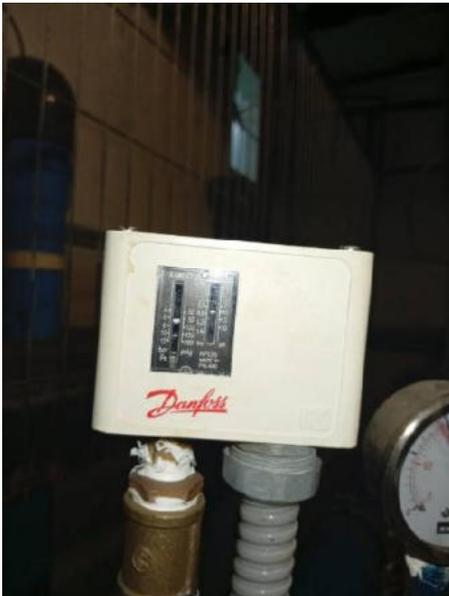
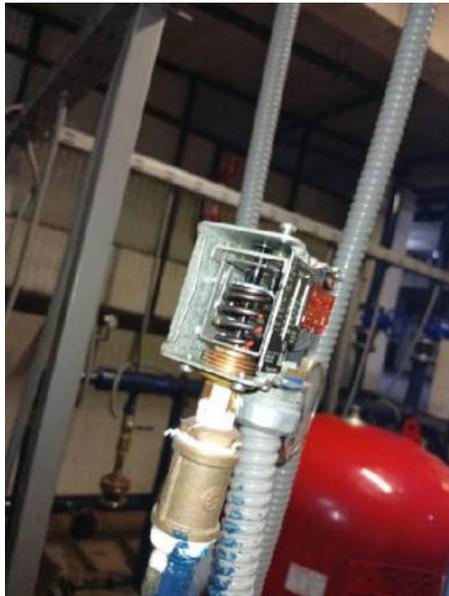
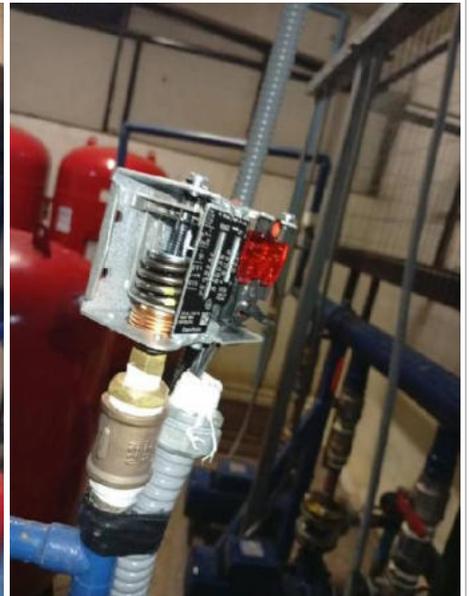
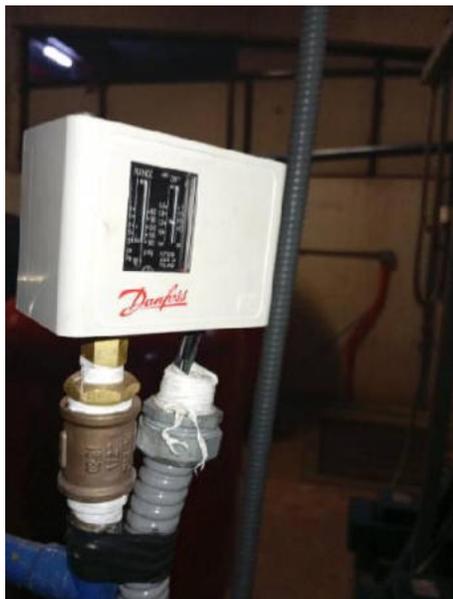
6.

Se revisa manifold de control de la red baja y alta verificando que el presostato se encuentren en buen estado y sin oxidación en su cuerpo interno.

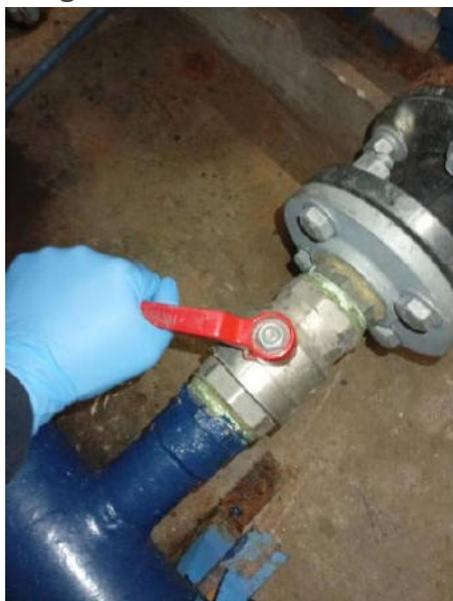
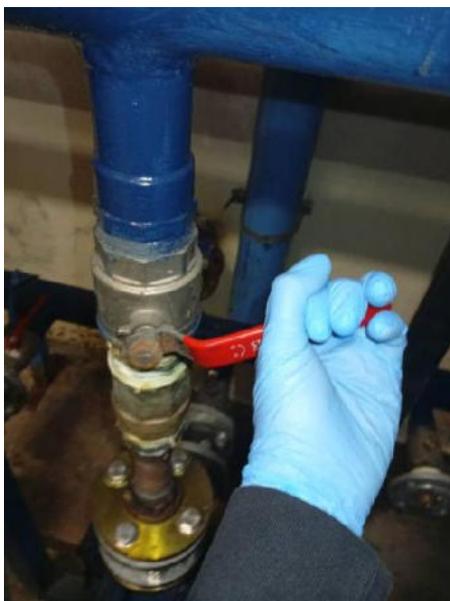
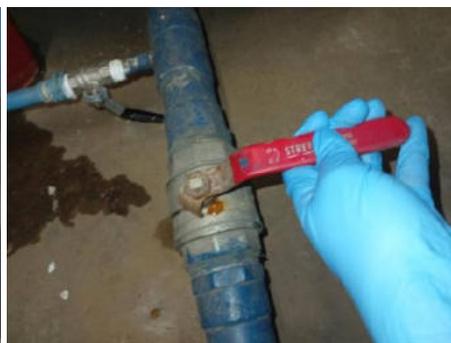
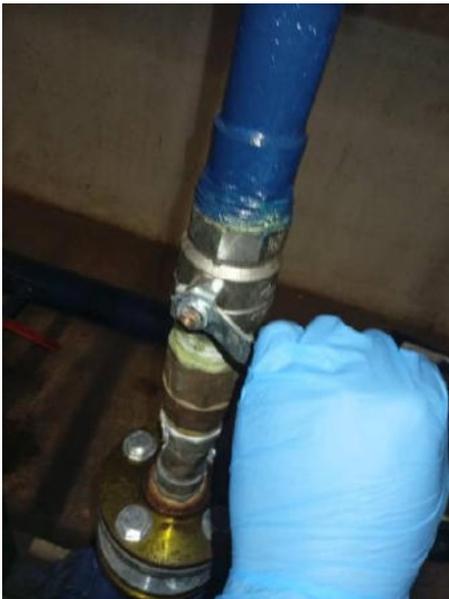
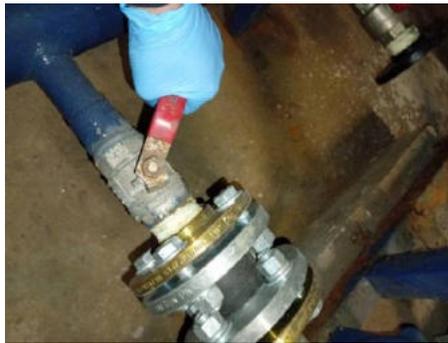
7.

Se realiza la inspección de válvulas en general de sala de bombas.

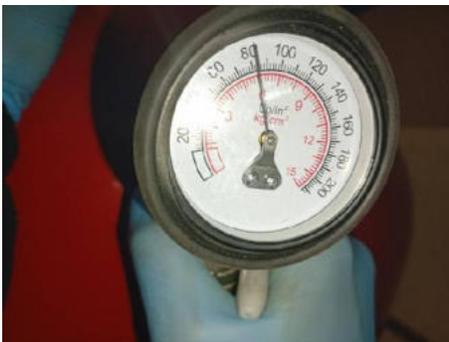
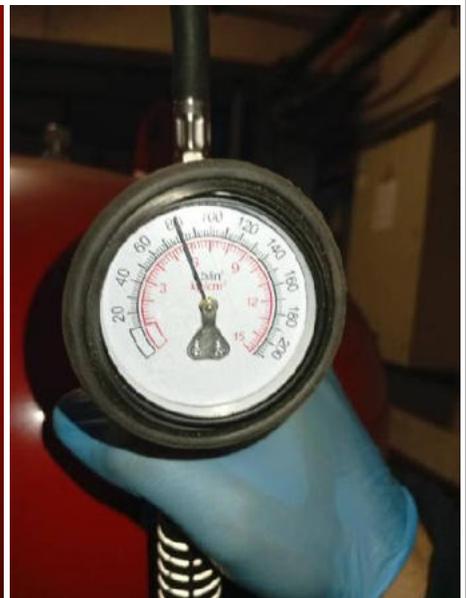
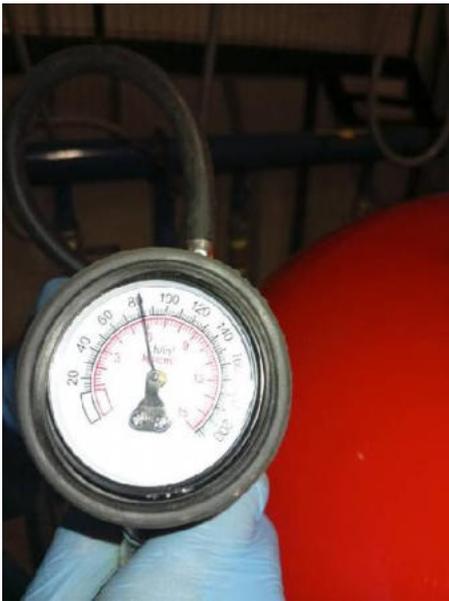
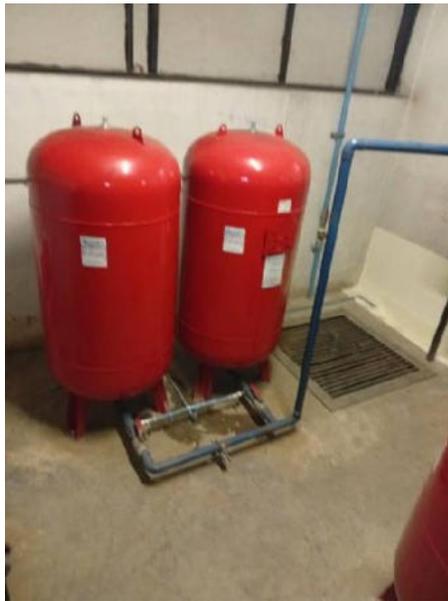
8.

Se realiza el mantenimiento preventivo de ambos estanques hidroneumaticos verificando su correcta presión correspondiente.

Red baja 6.0 bar
 Red baja 6.0 bar
 Red alta 6.0 bar

Se recomienda realizar la recarga a estanque hidroneumático de red alta con equipo adecuado ya que compresor no cuenta con la capacidad adecuada para su recarga.

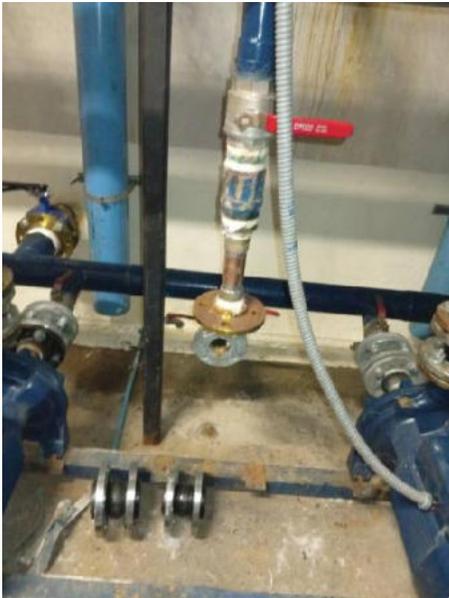
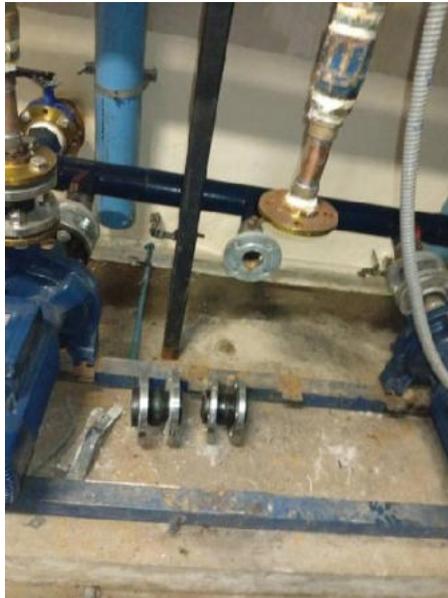
9.

Bomba número 3 de red baja se encuentra en servicio técnico.

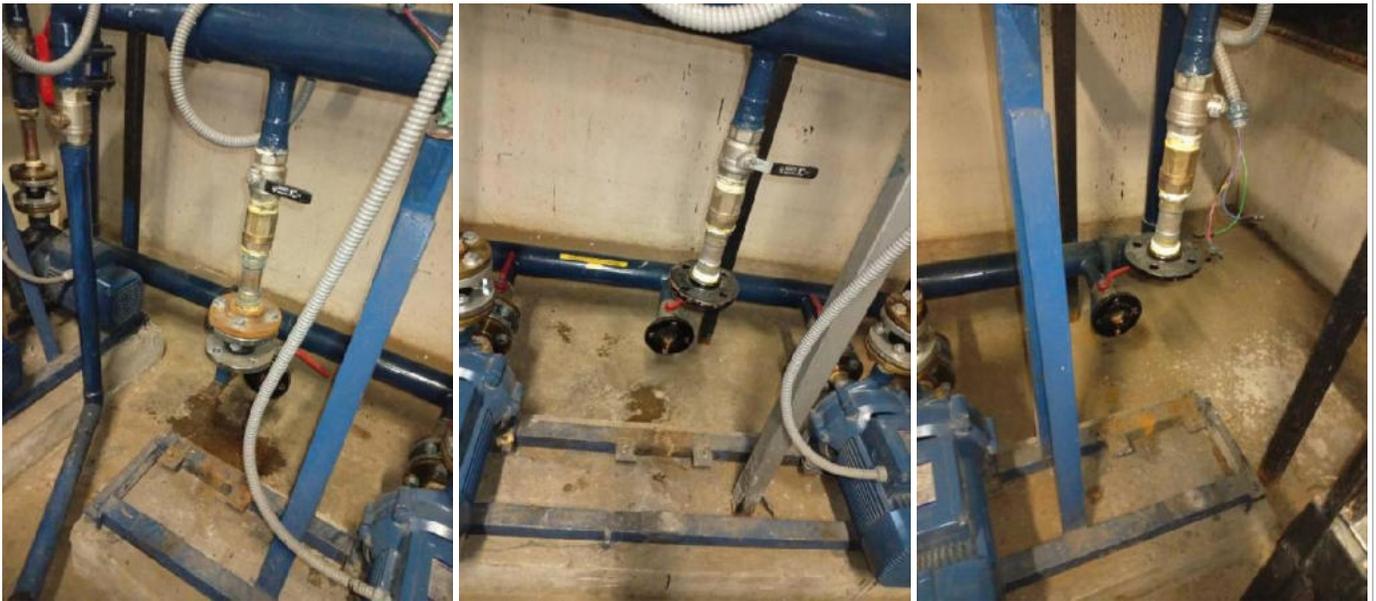
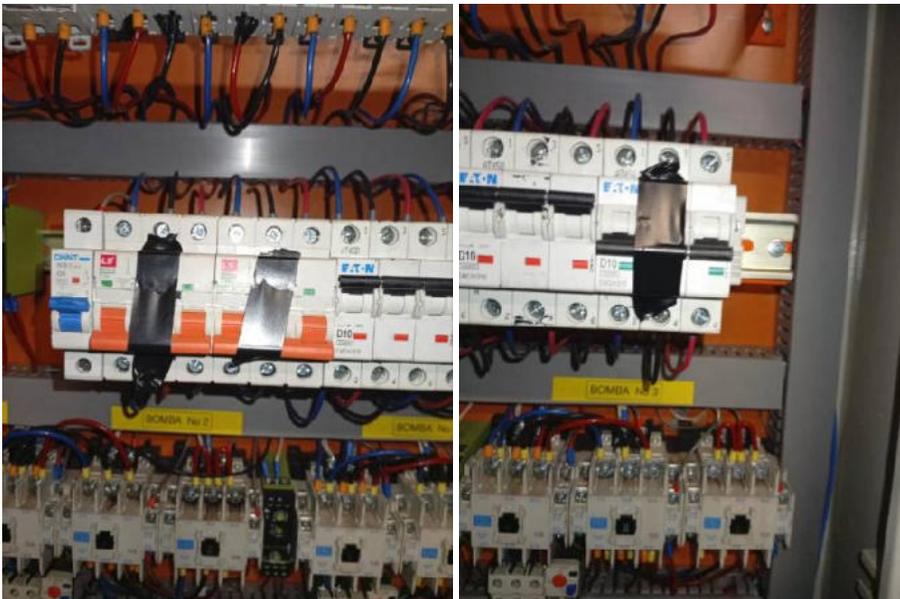
10.

Bombas número 1,3 y 5 de red alta no se encuentran instaladas.

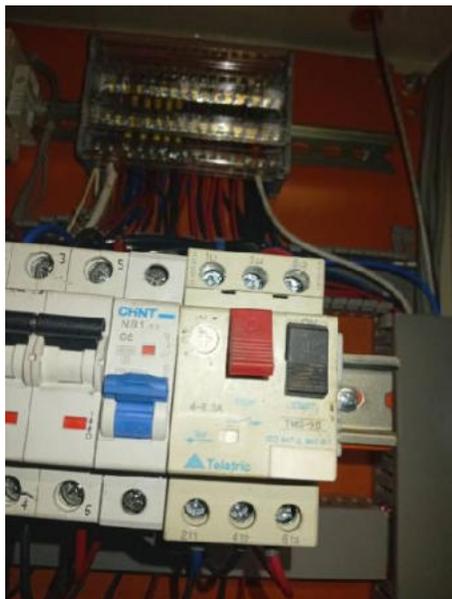
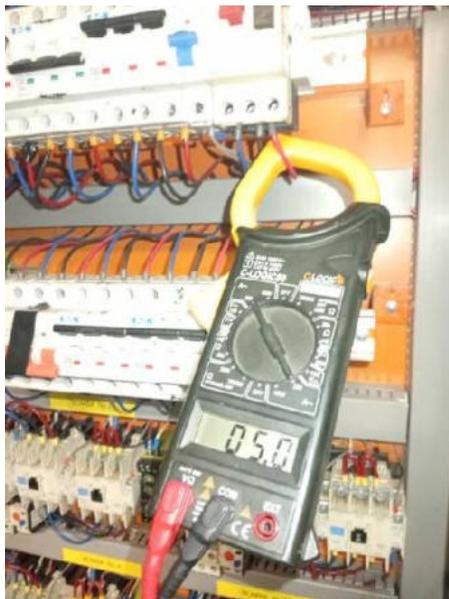
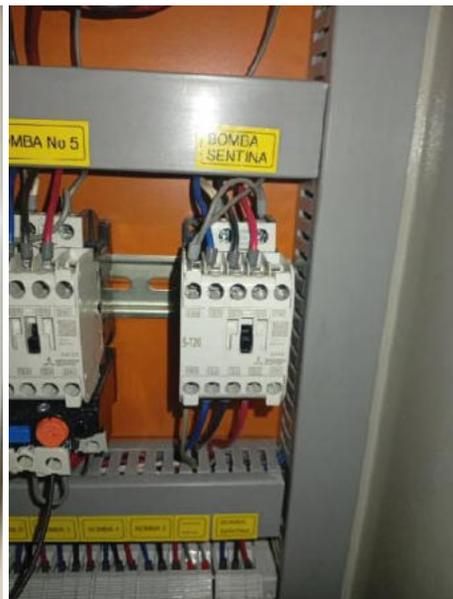
11.

Se realiza el mantenimiento preventivo de los componentes de funcionamiento de la bomba de sentina, reapretando los terminales eléctricos de fuerza y control comprobando que este funcione correctamente.

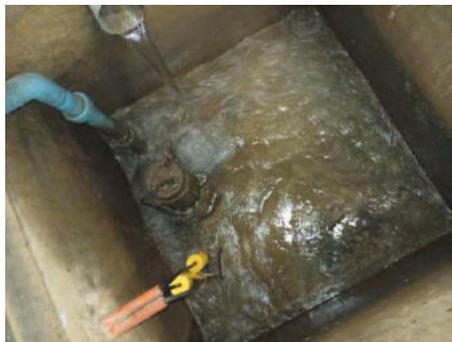
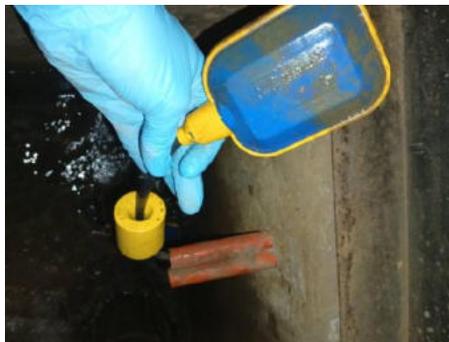
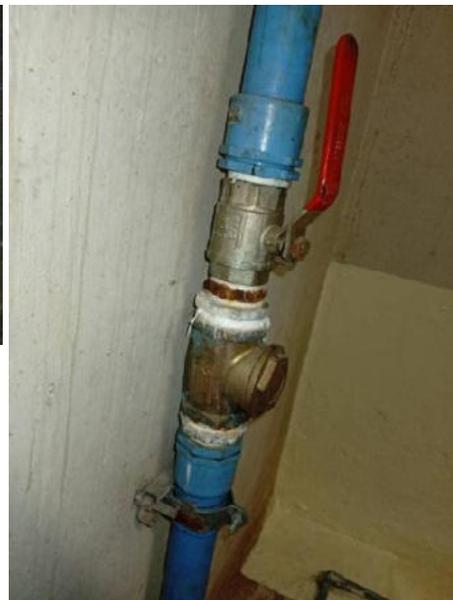
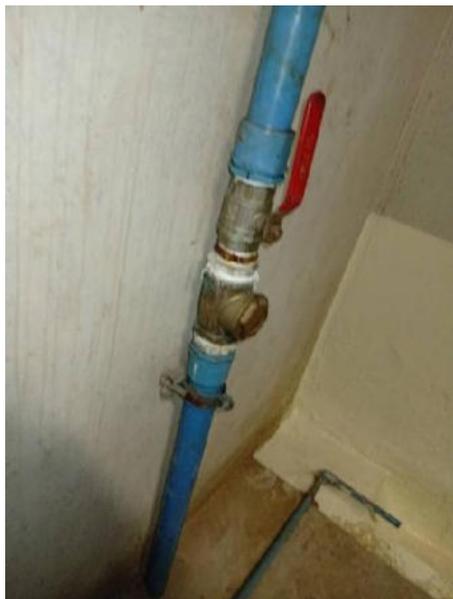
12.

Se realiza la inspección de cámara de agua sentina y sus sensores de nivel chequeando su buen estado y correcto funcionamiento.

Se recomienda realizar el cambio de válvula chapaleta 2" a una de 1" ½, considerando niples bronce, y unión américa con copla de PVC 50mm

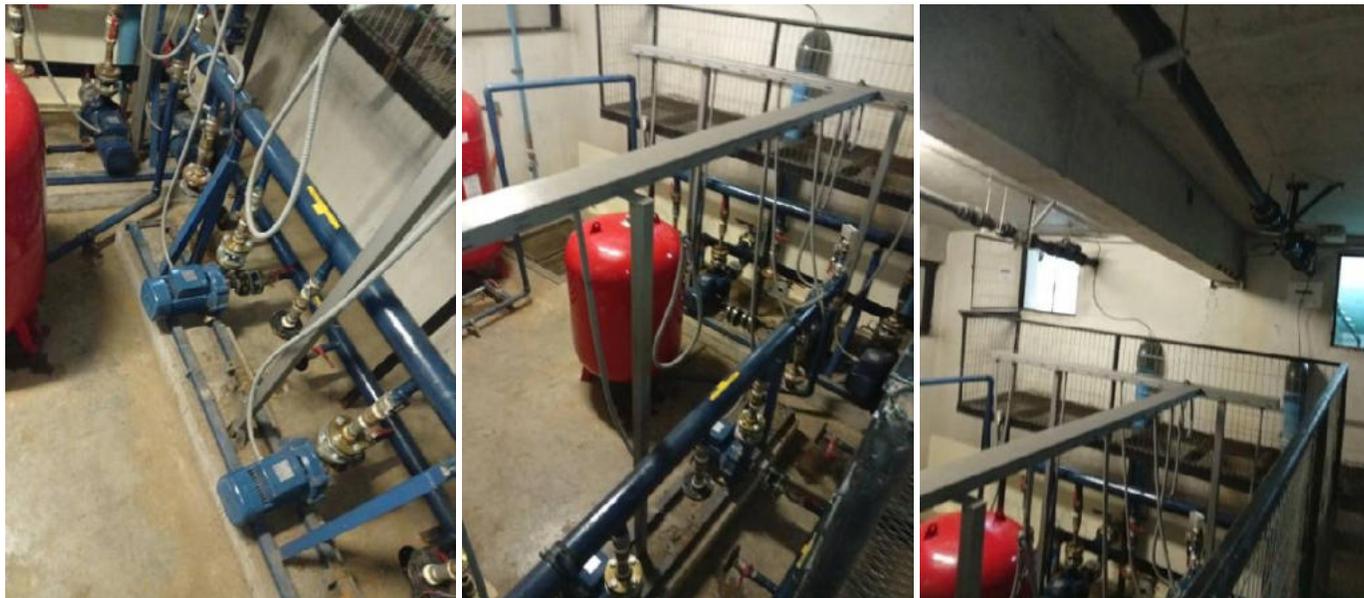
13.

Estado de sala de bombas.

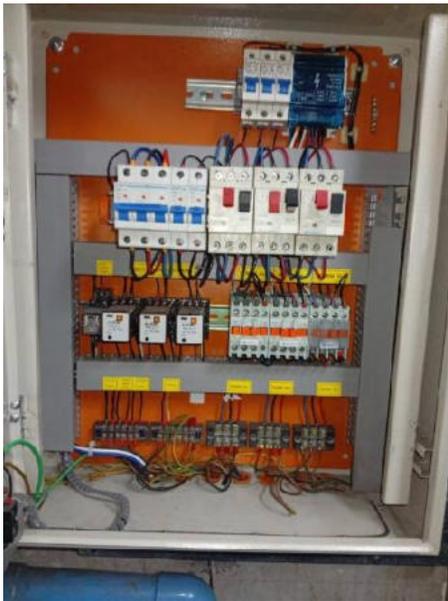
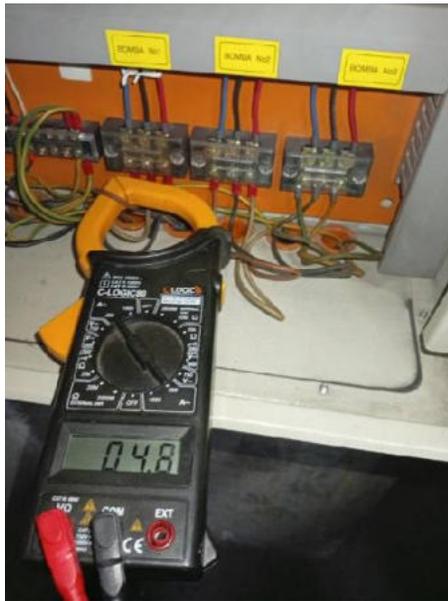
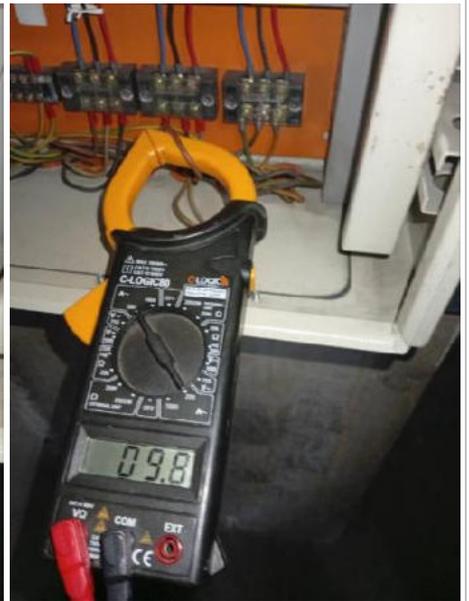
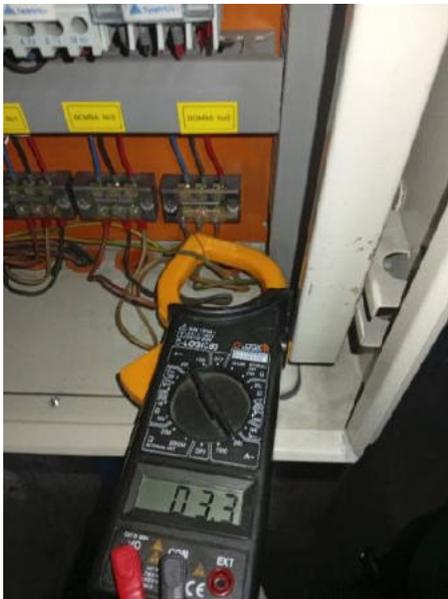
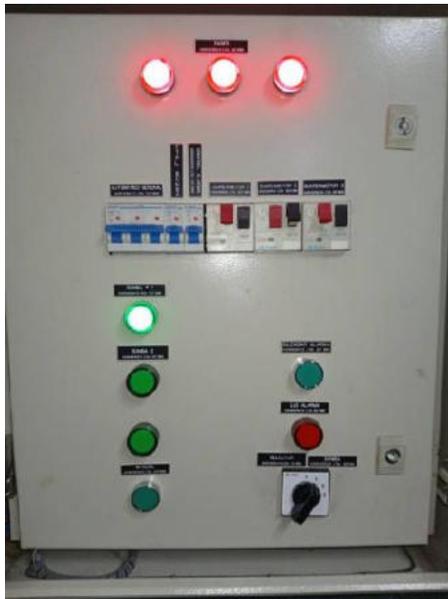
14.

Se realiza el mantenimiento preventivo del tablero de aguas servidas en la torre sur, reapretando sus terminales eléctricos de fuerza y control chequeando su correcto funcionamiento.

Se detecta que bomba numero 2 se encuentra trabada se debe traer una copla 63 mm para cortar linea de impulsión y levantar bomba para ser revisada.

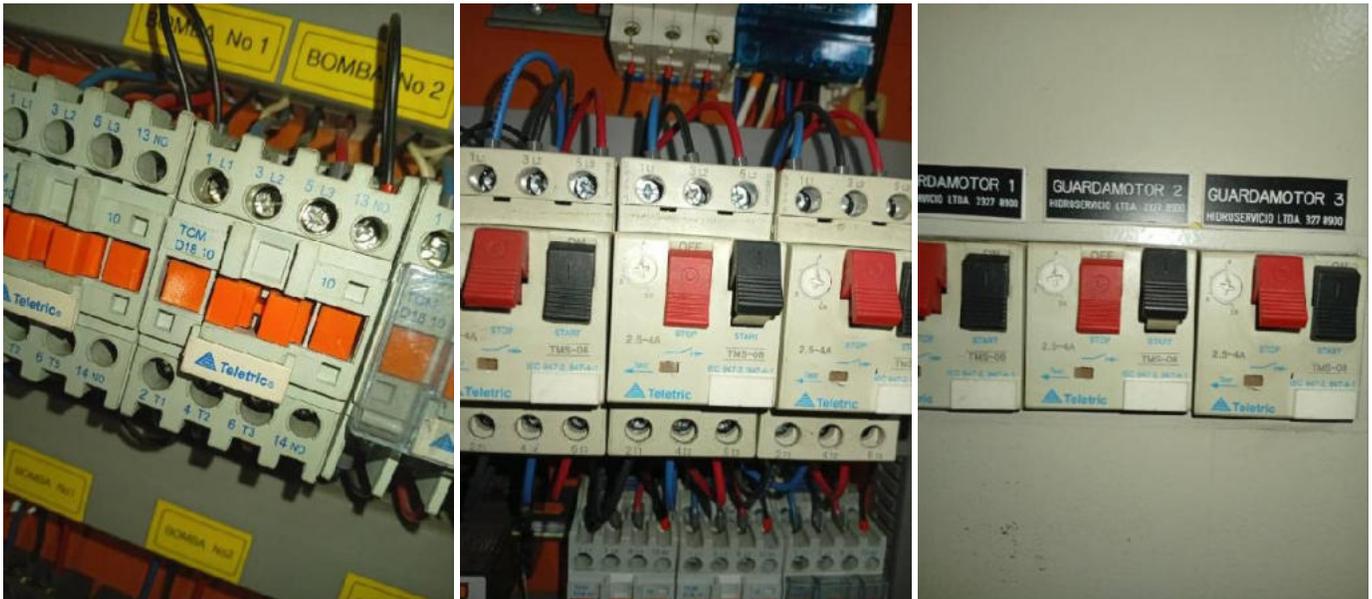
15.

Se recomienda realizar el cambio del contactor ya que se encuentra con arco eléctrico modelo TCM D18 10 32A

Bomba número 2 se deja fuera de servicio .

Se requiere el cambio de los tres guarda motores por unos de mayor capacidad en amperes.

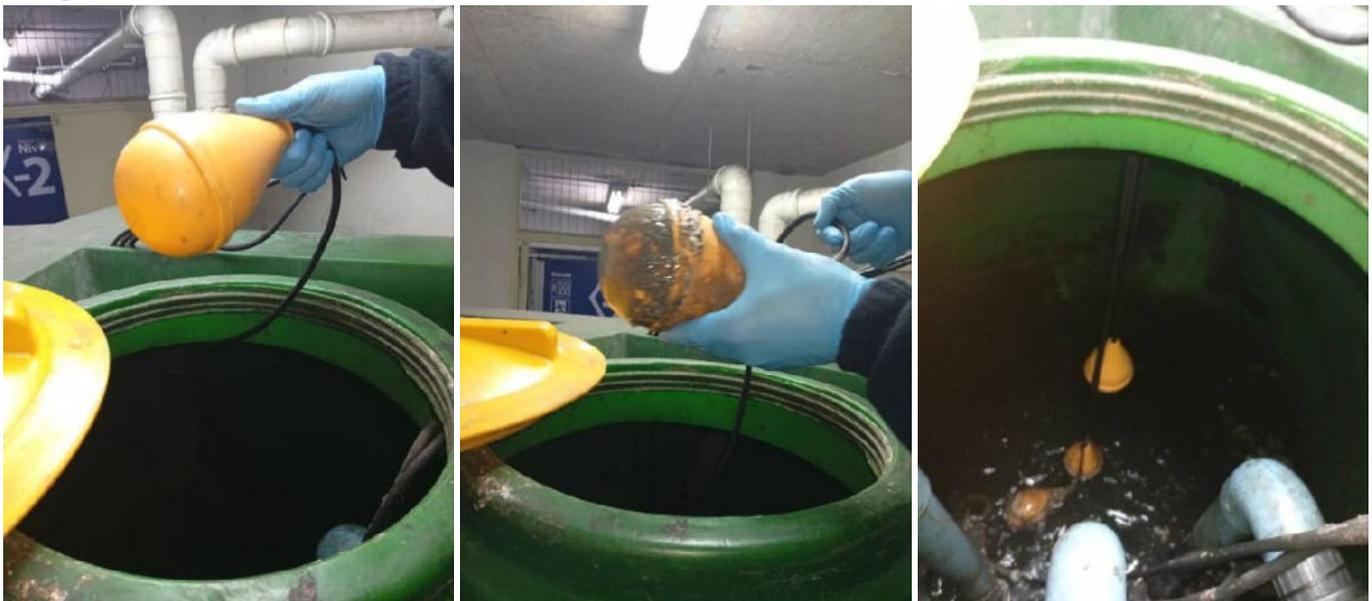
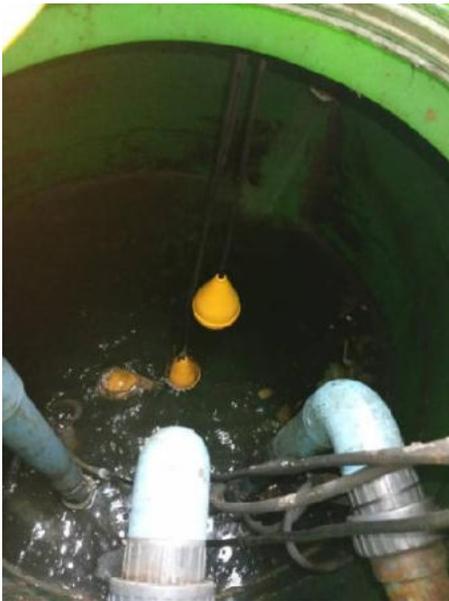
16.

Estado de Camara Aguas Servidas Presentan Problemas

Estado de Camara Aguas Servidas Sucia

Se realiza el chequeo de cámara de aguas servidas sector torre sur y sus sensores de nivel verificando su buen funcionamiento.

Se recomienda el realizar el lavado de cámara de aguas servidas

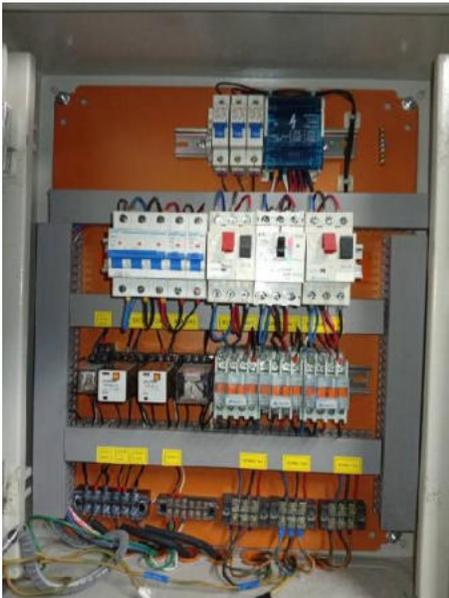
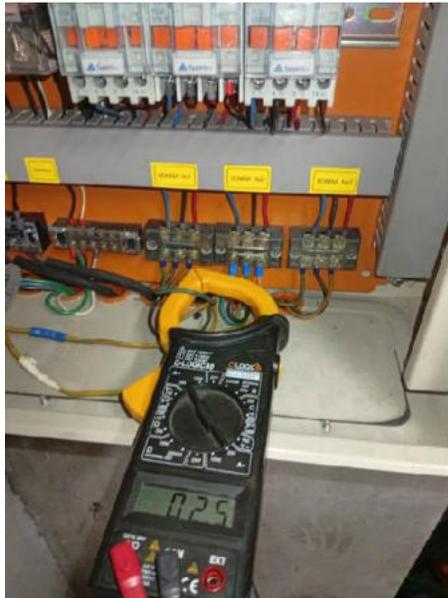
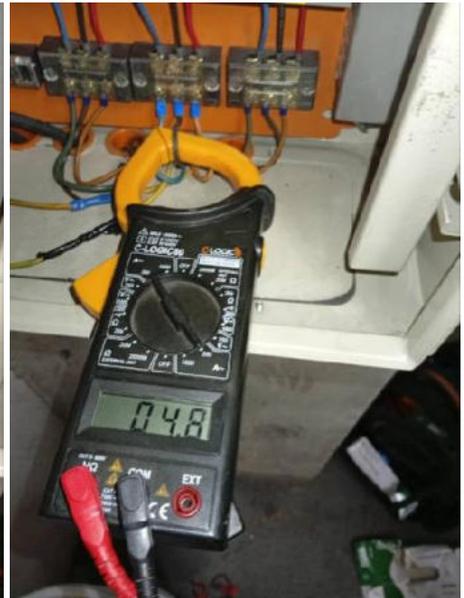
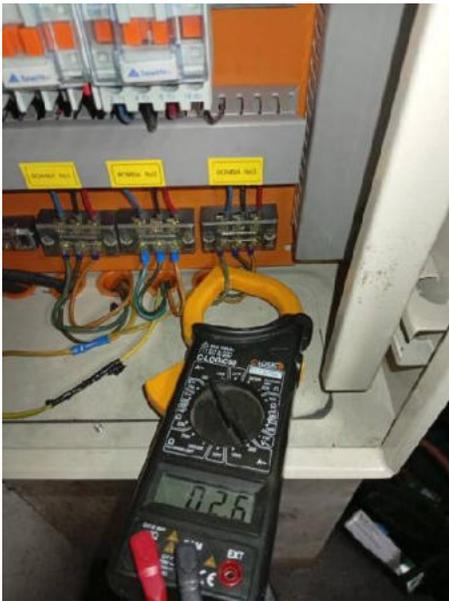
17.

Se realiza el mantenimiento preventivo del tablero de aguas servidas en la torre norte, reapretando sus terminales eléctricos de fuerza y control chequeando su correcto funcionamiento.

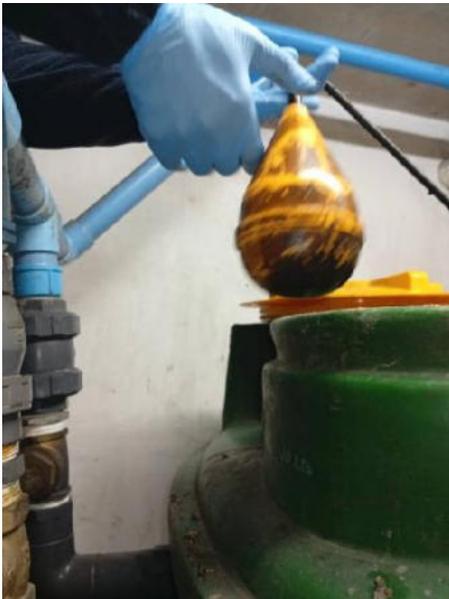
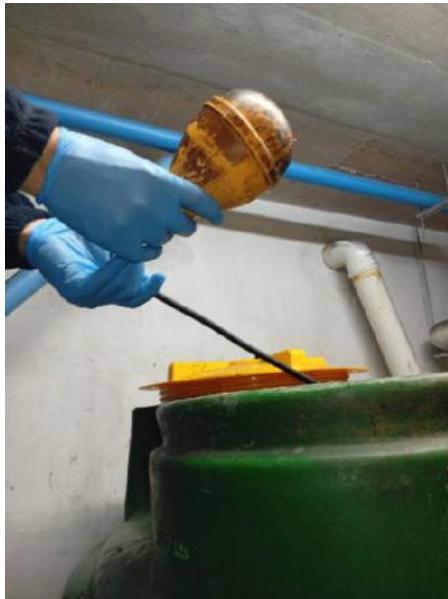
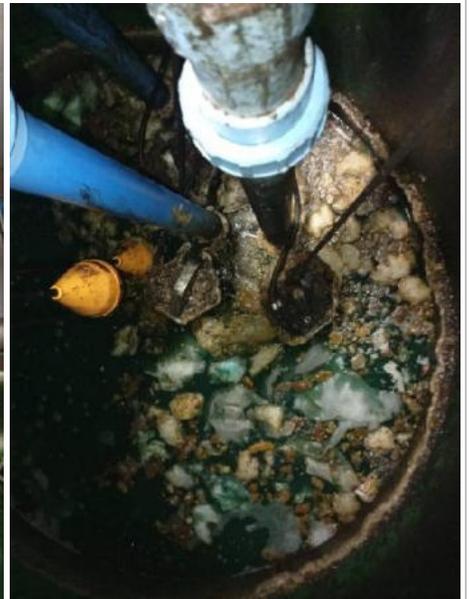
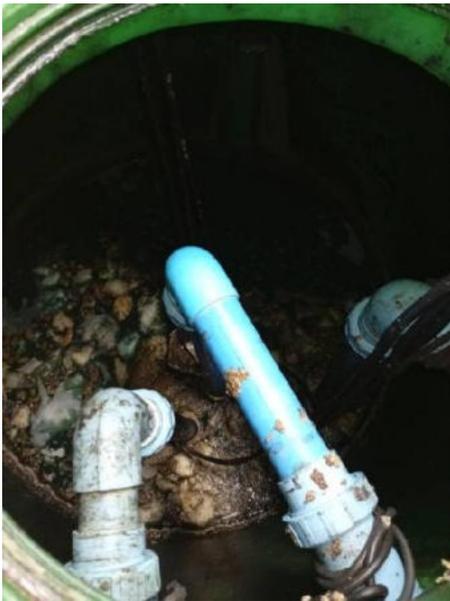
18.

Se realiza inspección de la cámara de bombas aguas servidas torre norte y sus respectivos sensores de nivel, chequeando el correcto funcionamiento.

Se recomienda realizar el lavado de cámara de aguas servidas.
