INFORME MANTENCION PREVENTIVA

Nombre de Obra Alto El Plomo

N° de obra MA-2130

Direccion Los Militares 5890

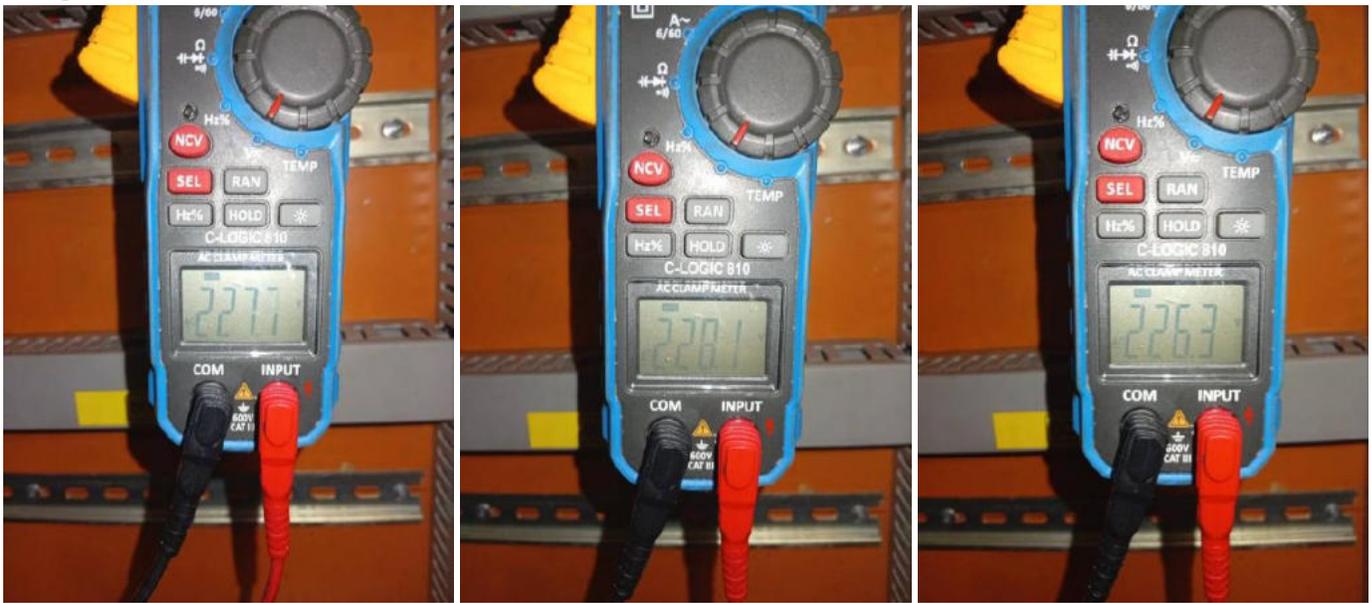
3.

Se realiza el mantenimiento preventivo del tablero de agua potable reapretando los terminales eléctricos de fuerza y control comprobando que este funcione correctamente.

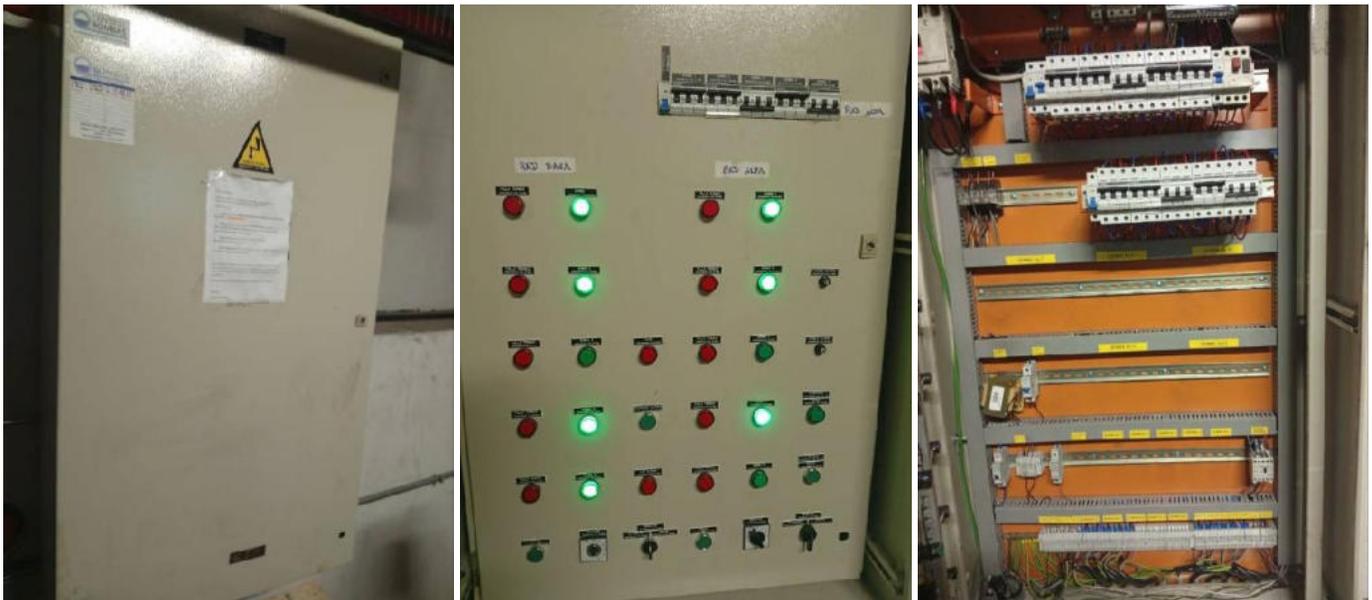
4.

Se realiza el chequeo del sistema de control red baja y red alta, encontrándose este en buen estado y funcionamiento.

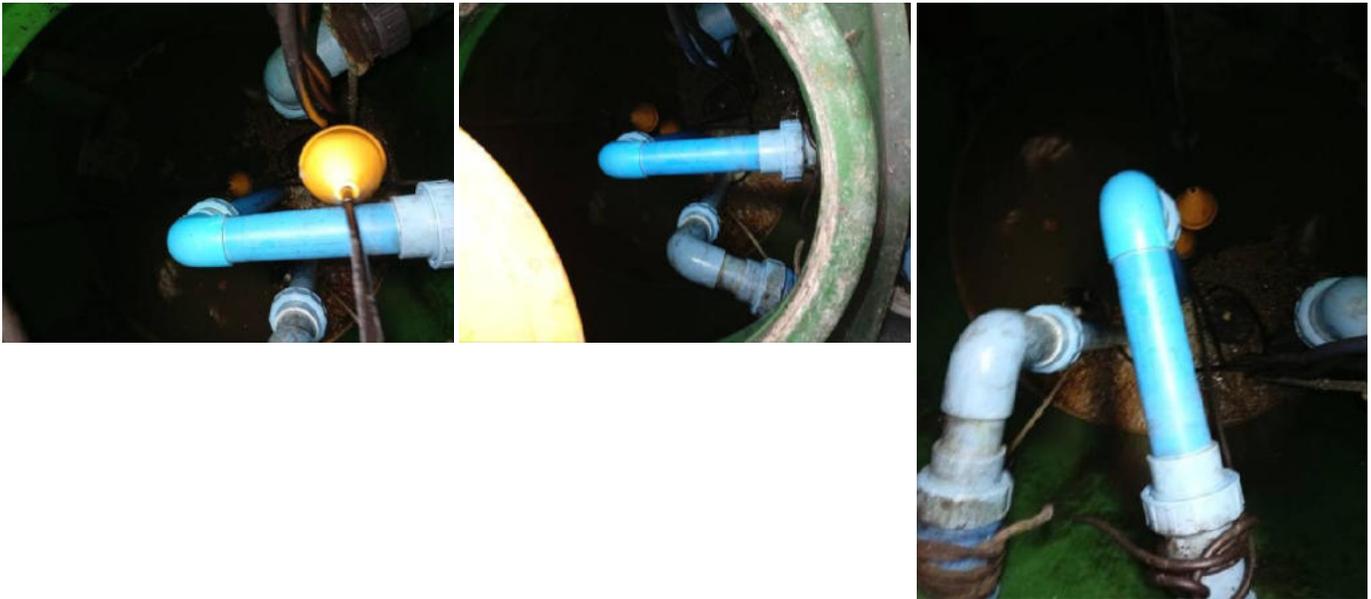
20.

Bomba N2 de aguas servidas Torre norte queda fuera de servicio ya que falta modificar un tramo en su impulsión.
