## INFORME MANTENCION PREVENTIVA

Nombre de Obra

Alto El Plomo

MA-2130

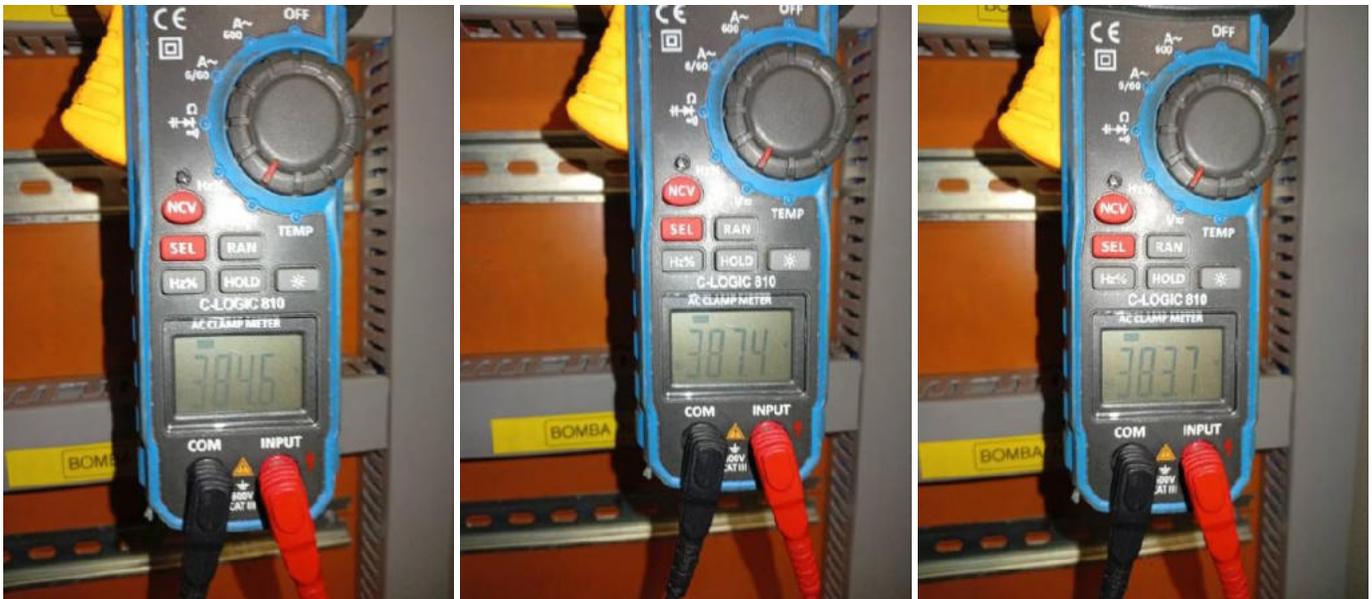
1.

Se realiza medicion del voltaje en el tablero de agua potable para verificar que los niveles de voltaje, se encuentren bien para el correcto funcionamiento del sistema de fuerza en las bombas de agua potable. siendo esta medición entre las líneas (L1-L2-L3)

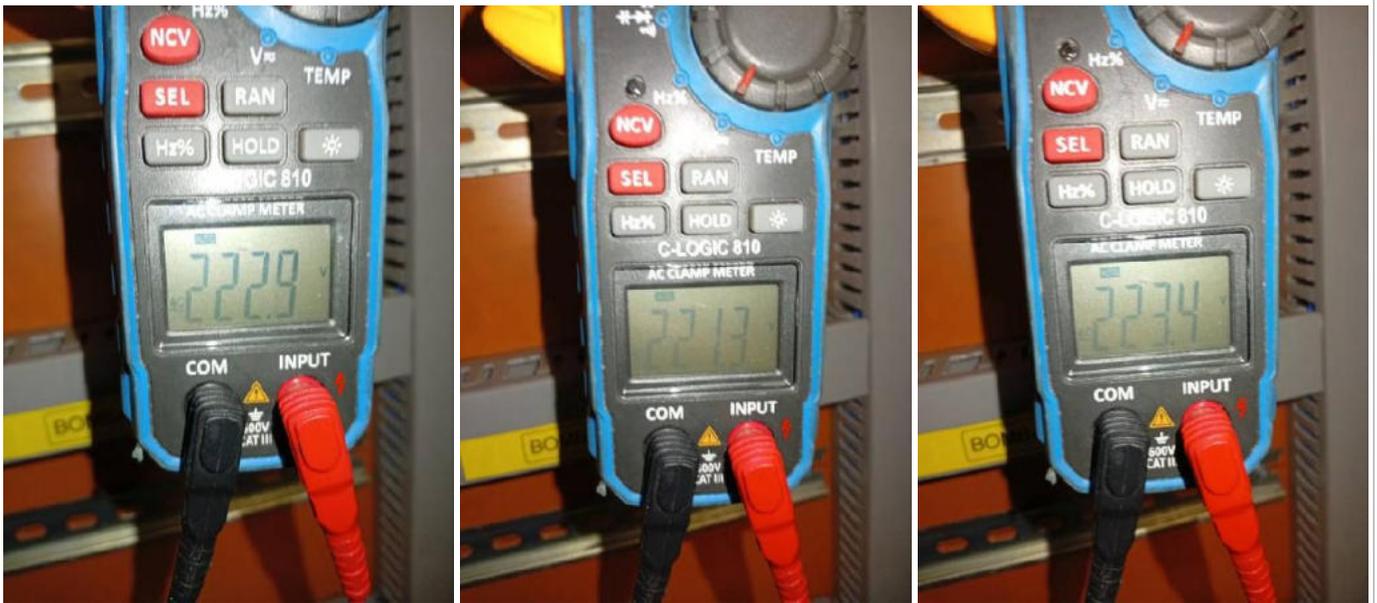
2.

Se realiza medicion del voltaje en el tablero de agua potable para verificar que los niveles de voltaje, se encuentren bien para el correcto funcionamiento del sistema de control del tablero y sus componentes eléctricos varios. siendo esta medición entre las líneas (L1-L2- L3+N)

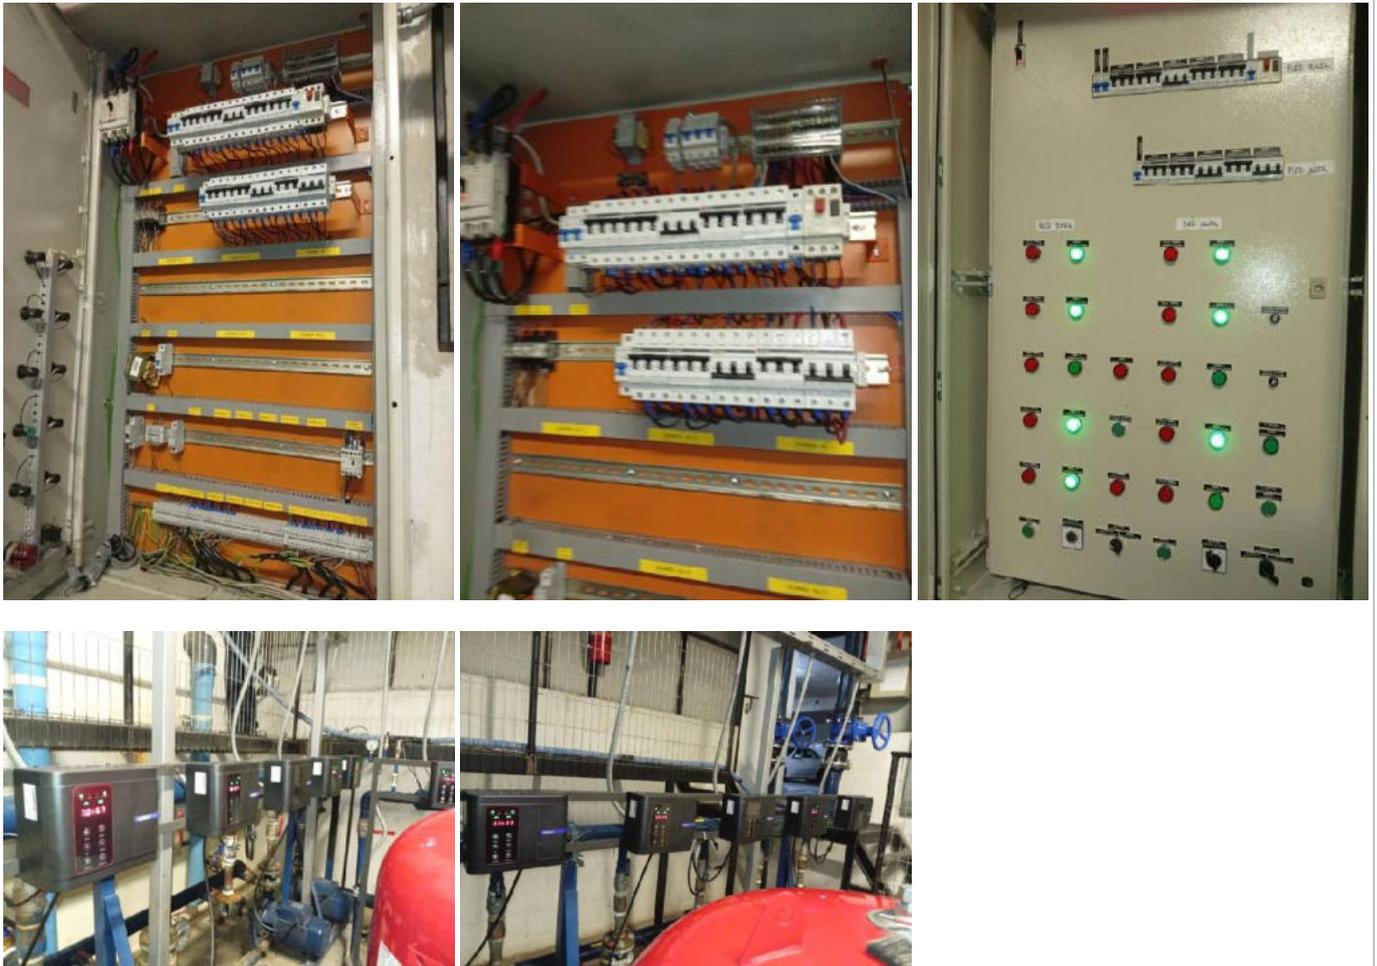
3.

Se realiza el mantenimiento preventivo del tablero de agua potable reapretando los terminales eléctricos de fuerza y control comprobando que este funcione correctamente.

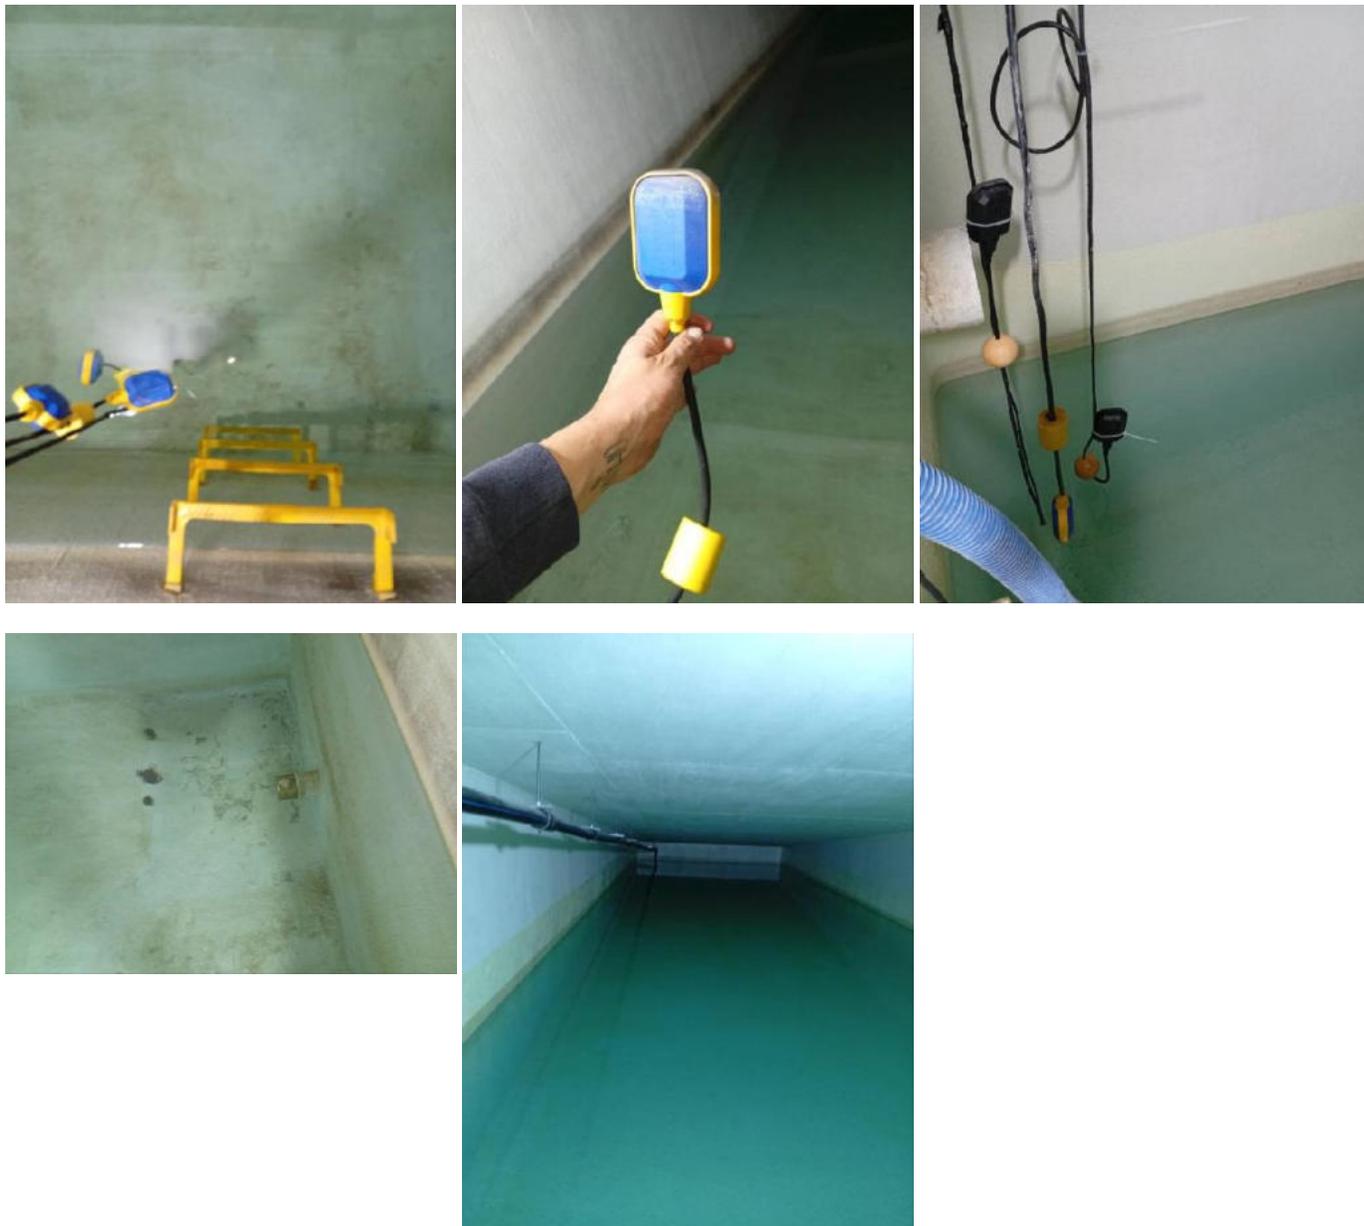
4.

Se realiza inspección de los interruptores de nivel de ambos estanques de agua potable, los cuales se encuentran funcionando de manera correcta.

Estanque N2 se deja trasbasijando el agua para su posterior lavado y sanitizado.

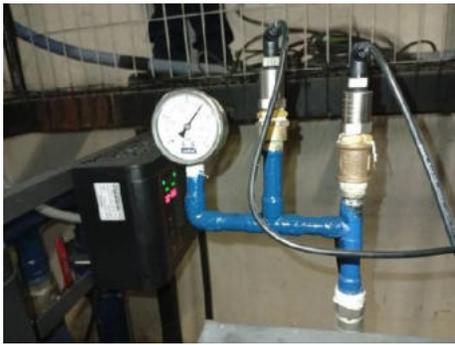
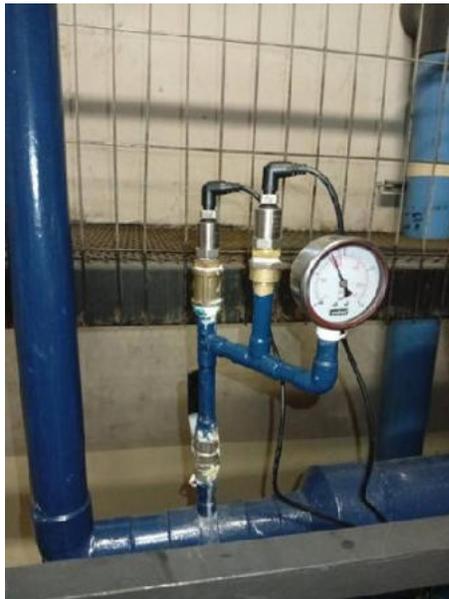
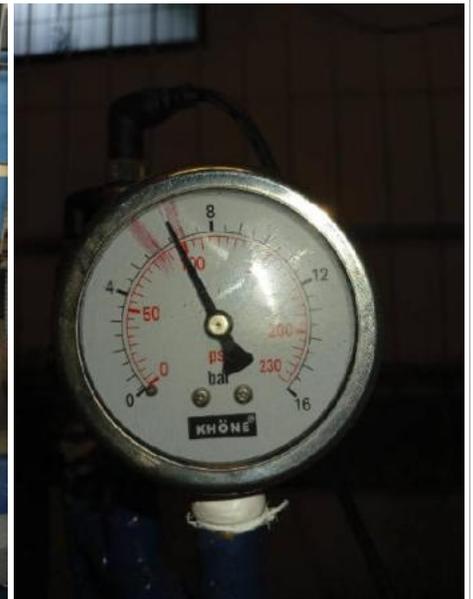
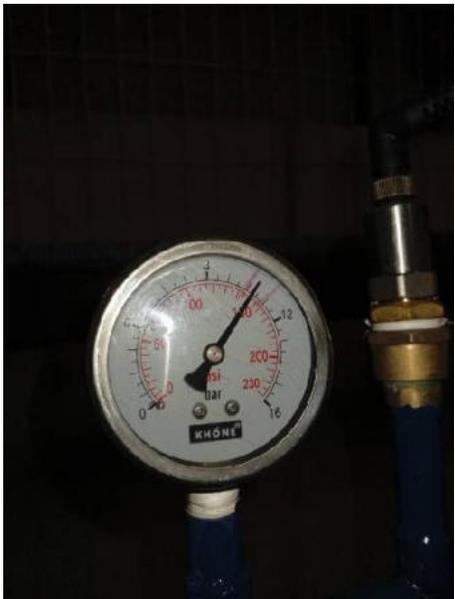
5.

Se realiza el chequeo del sistema de control red baja y red alta, encontrándose este en buen estado y funcionamiento.

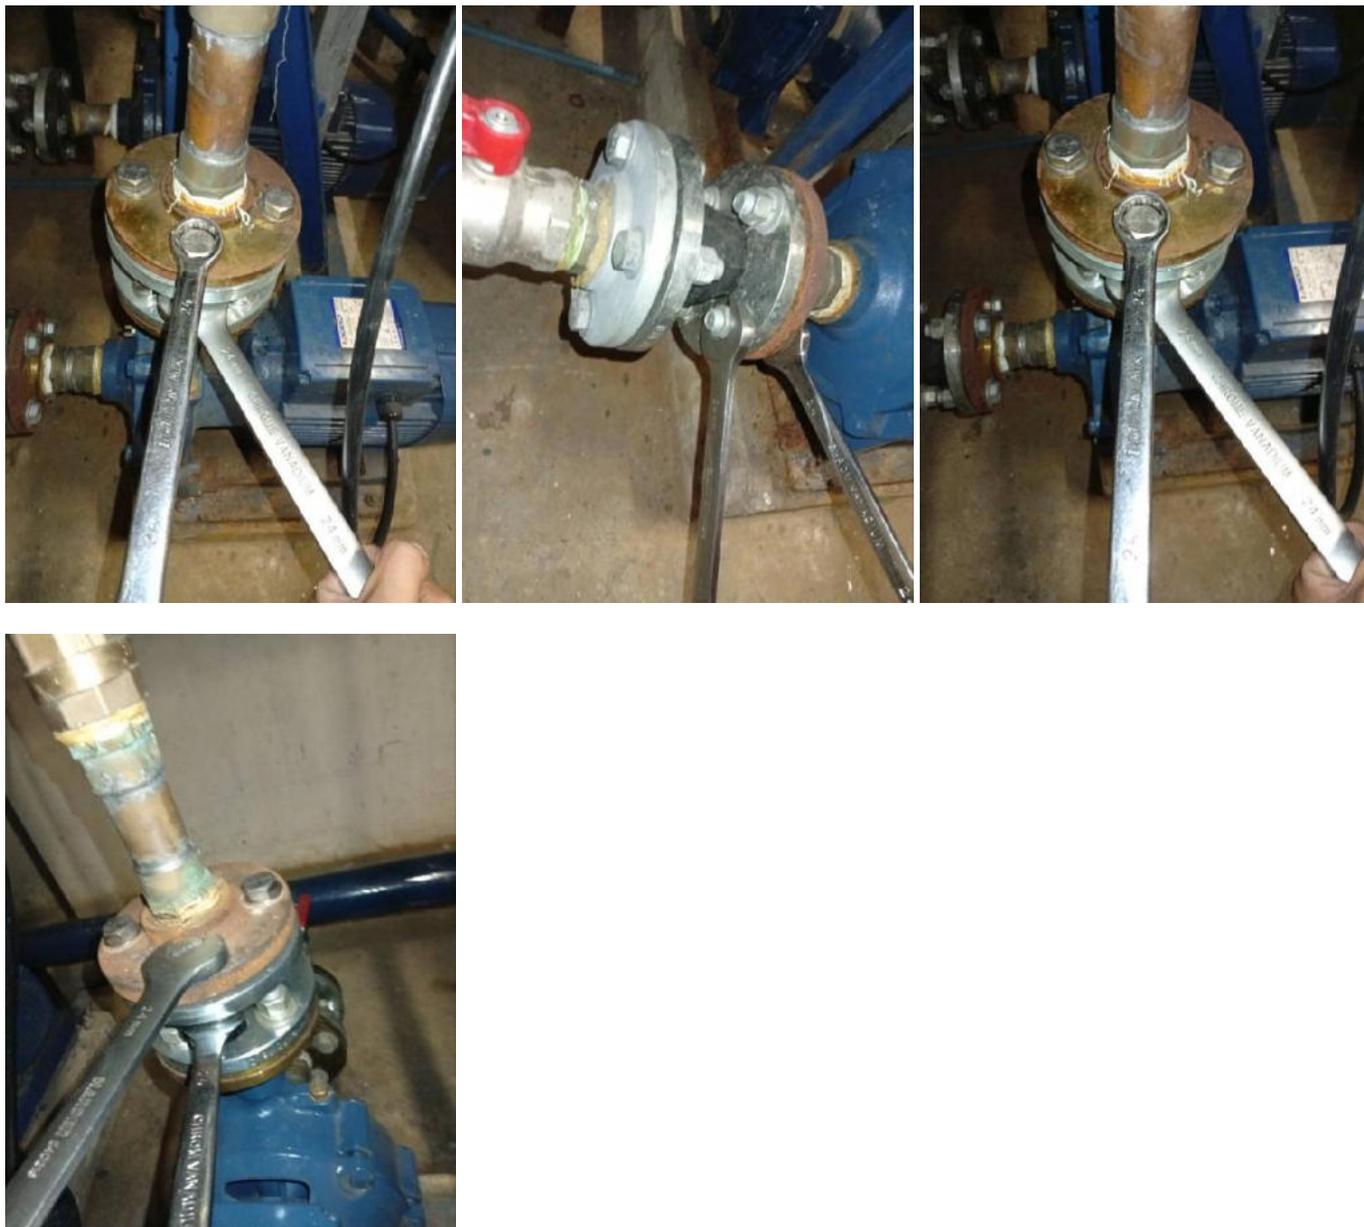
6.

Se realiza el reapriete de los pernos en general de la sala de bombas.

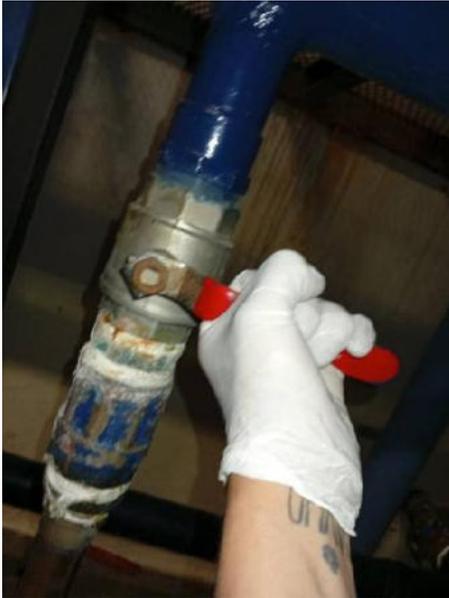
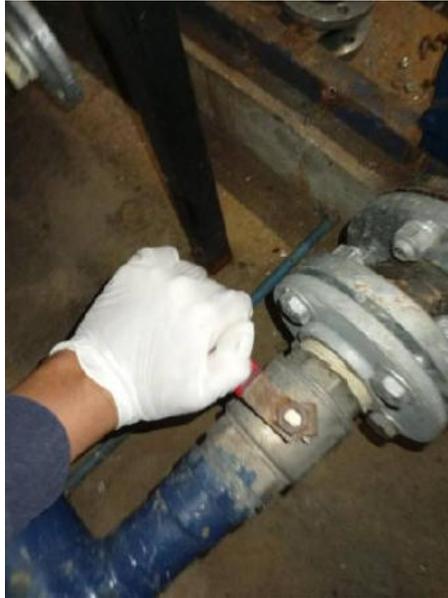
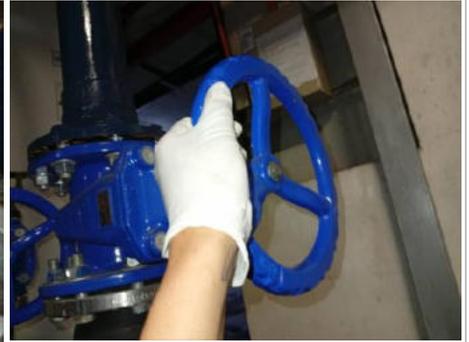
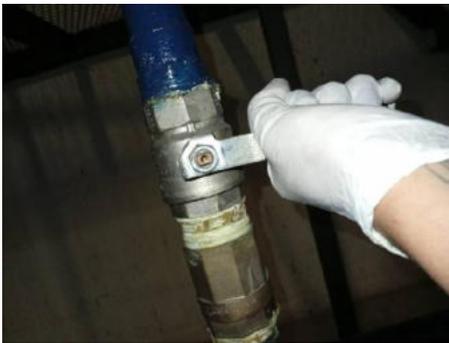
7.

Se realiza el chequeo de las valvulas en general de la sala de bombas.

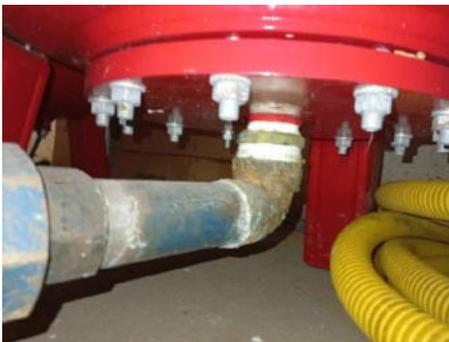
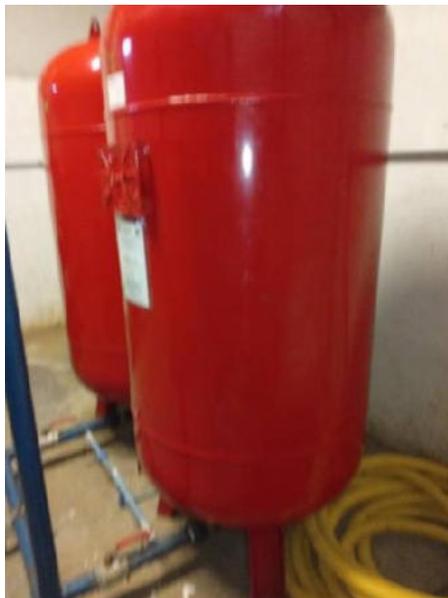
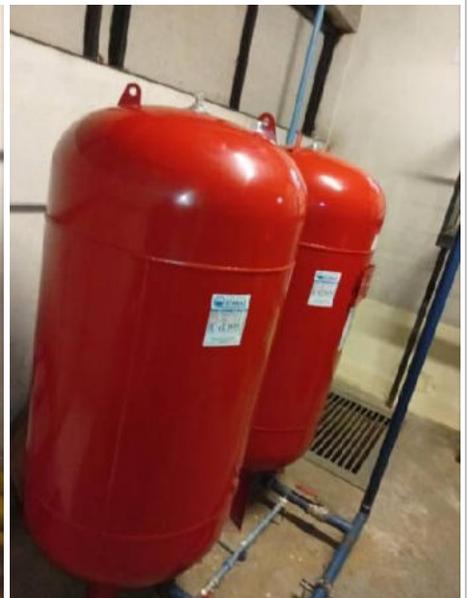
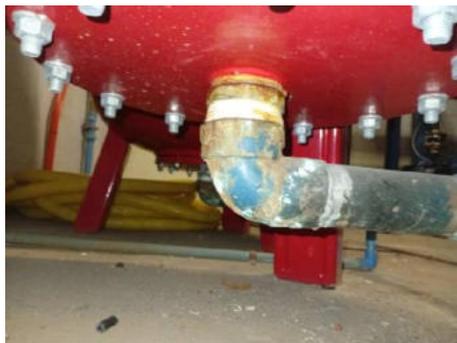
8.

Se realiza revision de estanque de hidroneumaticos de red baja y alta , verificación su estado y buen funcionamiento.

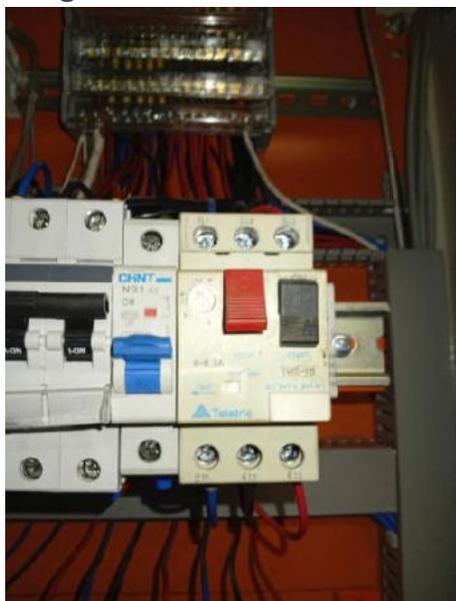
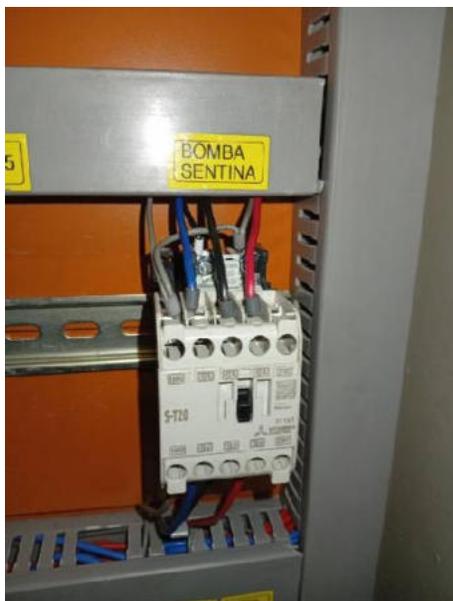
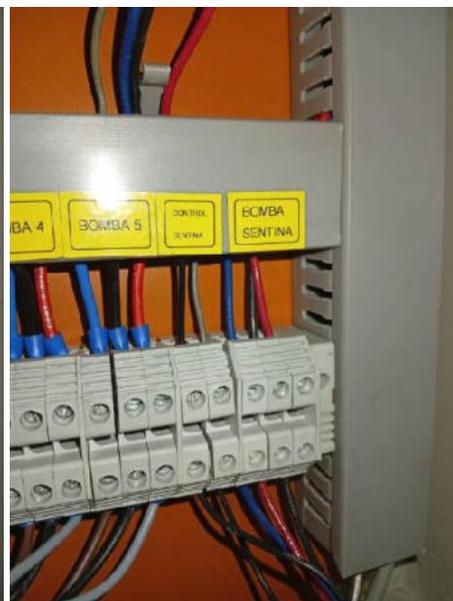
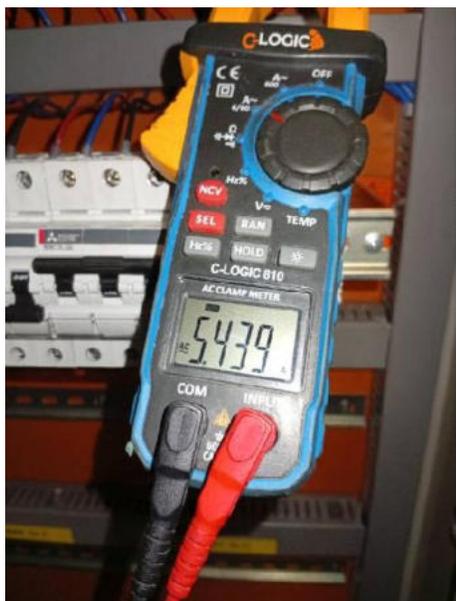
9.

Se realiza el mantenimiento preventivo de los componentes de funcionamiento de la bomba de sentina reapretando los terminales eléctricos de fuerza y control comprobando que este funcione correctamente.

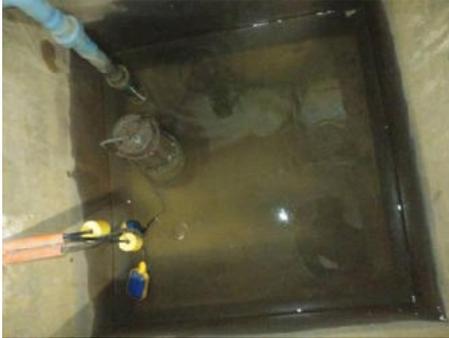
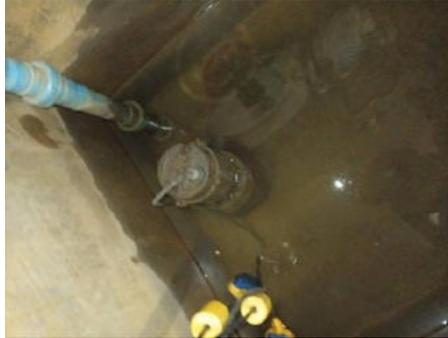
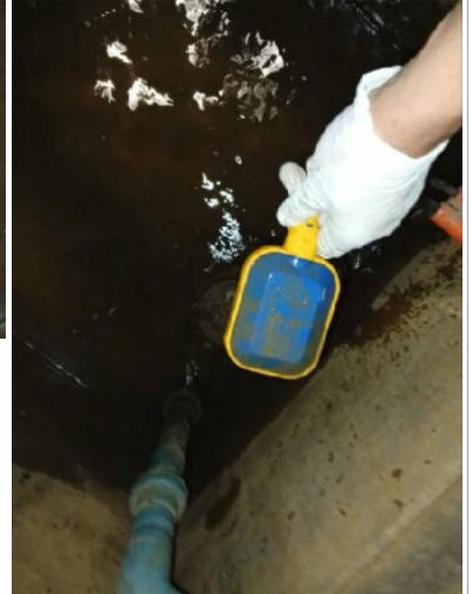
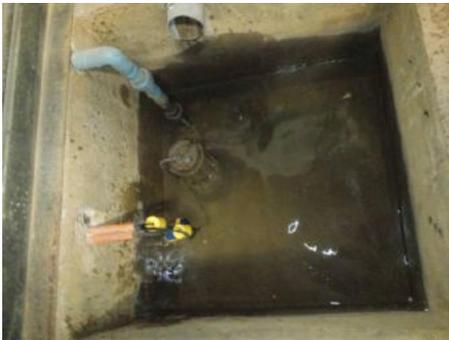
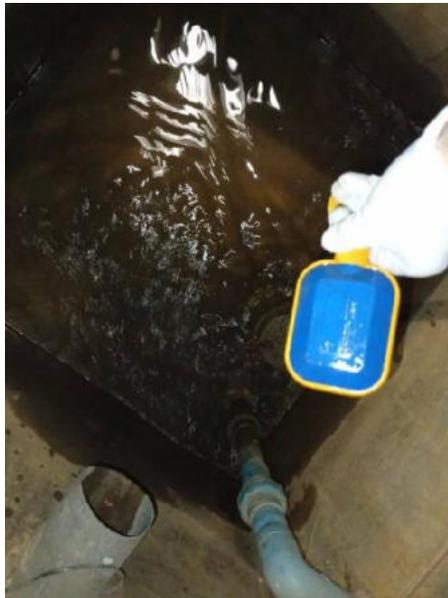
**10.**

Se realiza revisión y chequeo de los interruptores de nivel de la camara de la bomba sentina, encontrandose estos sin novedad.

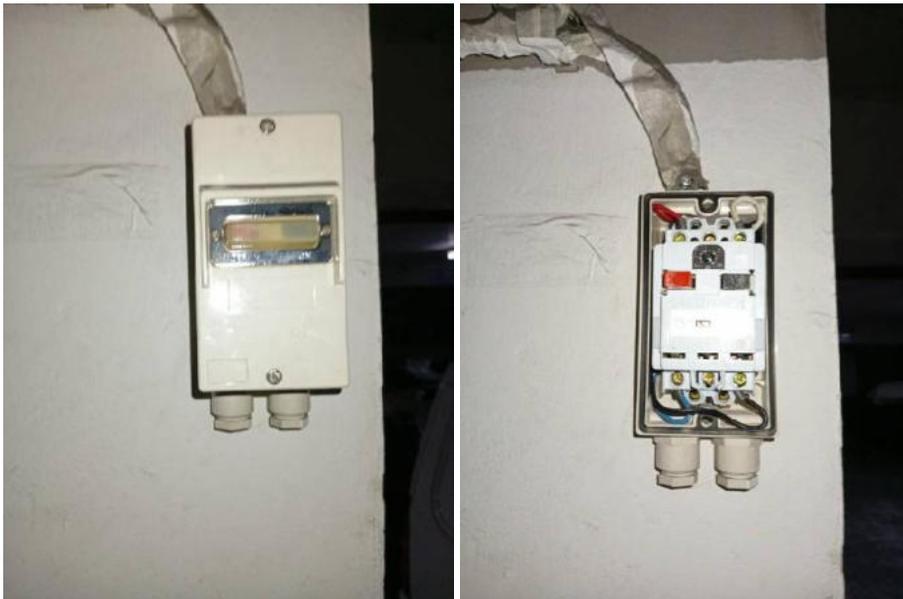
**11.**

Se realiza mantenimiento preventivo del guarda-motor de aguas lluvias reapretando los terminales eléctricos de fuerza y control comprobando que este funcione correctamente.

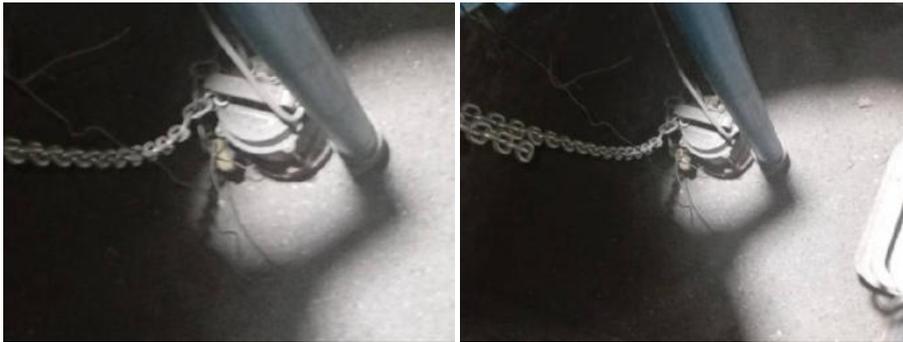
12.

Se realiza revisión y chequeo de los interruptores de nivel de la cámara de la bomba aguas lluvias, cámara se encuentra vacía al momento de la revisión por lo cual no se pueden tomar consumo.

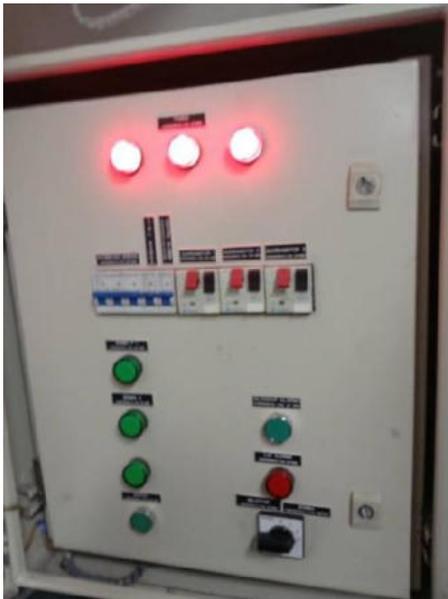
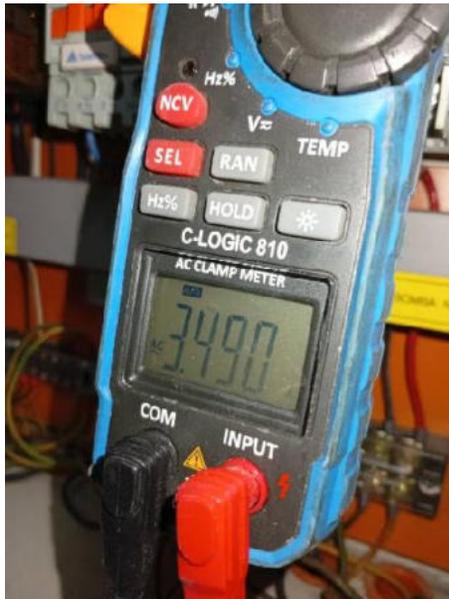
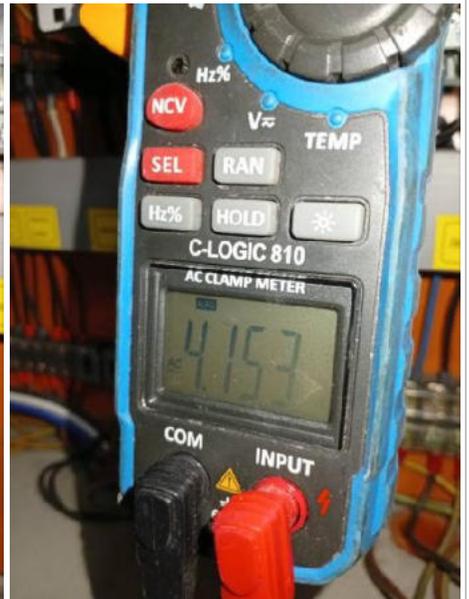
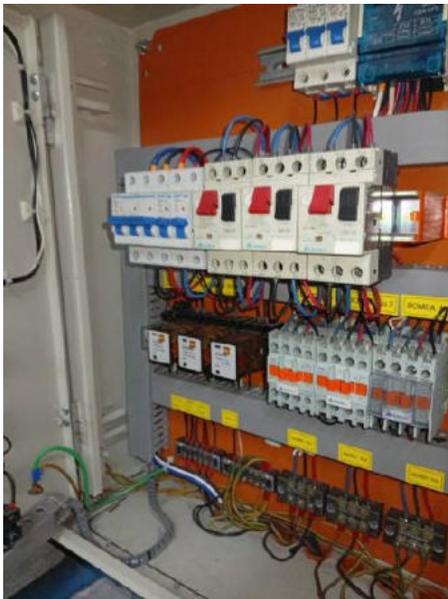
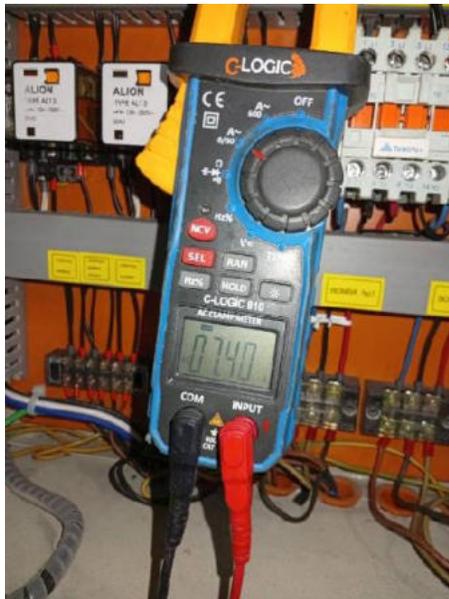
13.

Se realiza mantenimiento preventivo del tablero de aguas servidas Torre A reapretando los terminales eléctricos de fuerza y control comprobando que este funcione correctamente.

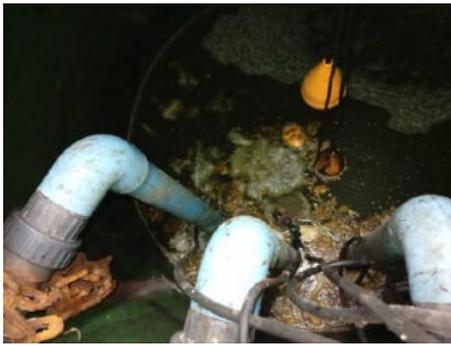
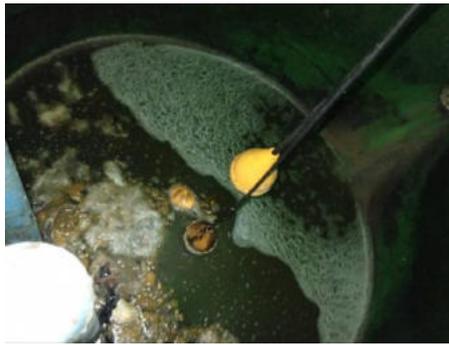
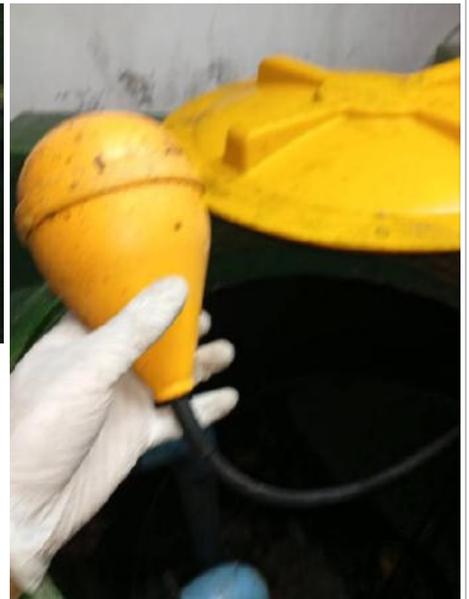
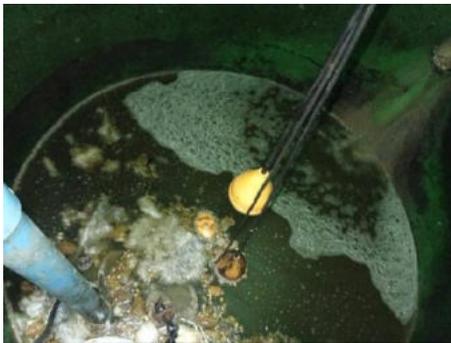
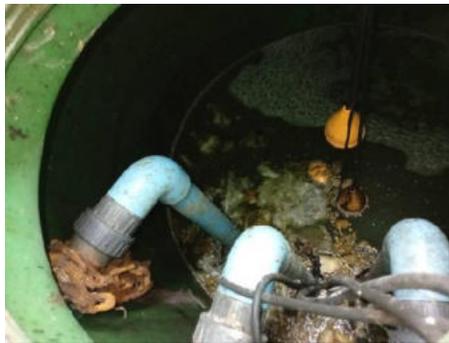
14.

Se realiza revisión y chequeo de los interruptores de nivel de la cámara de aguas servidas Torre A, encontrándose estos sin novedad.

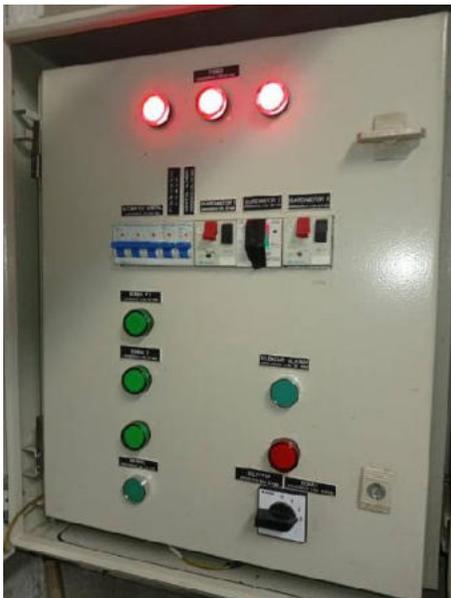
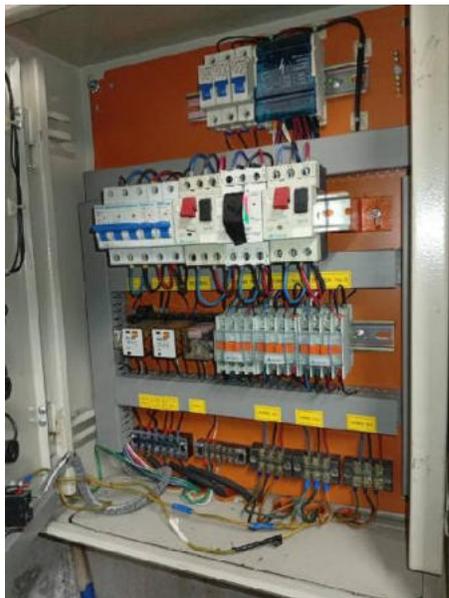
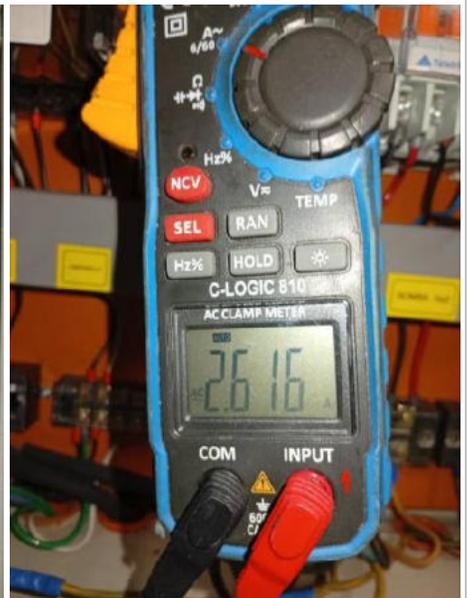
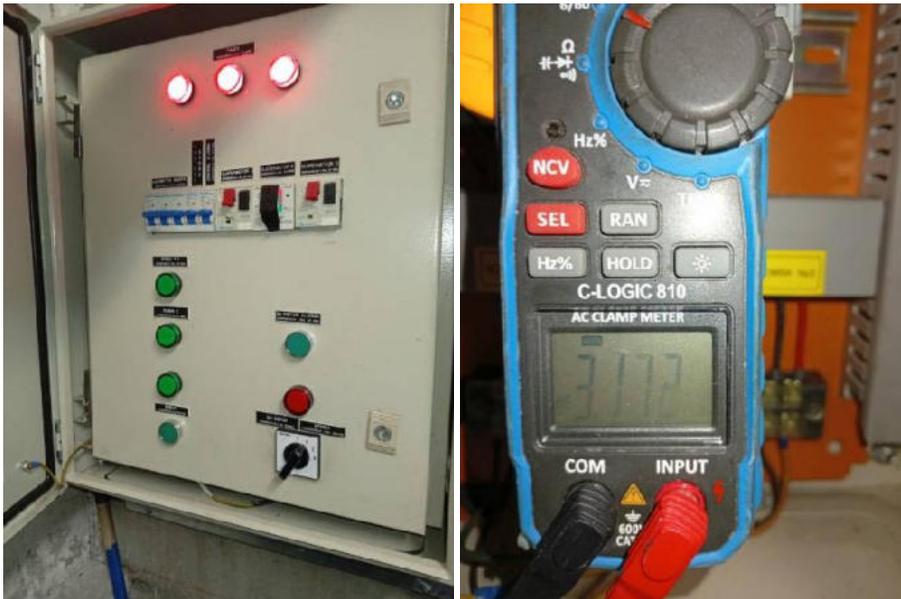
15.

Se realiza mantenimiento preventivo del tablero de aguas servidas Torre B reapretando los terminales eléctricos de fuerza y control comprobando que este funcione correctamente.

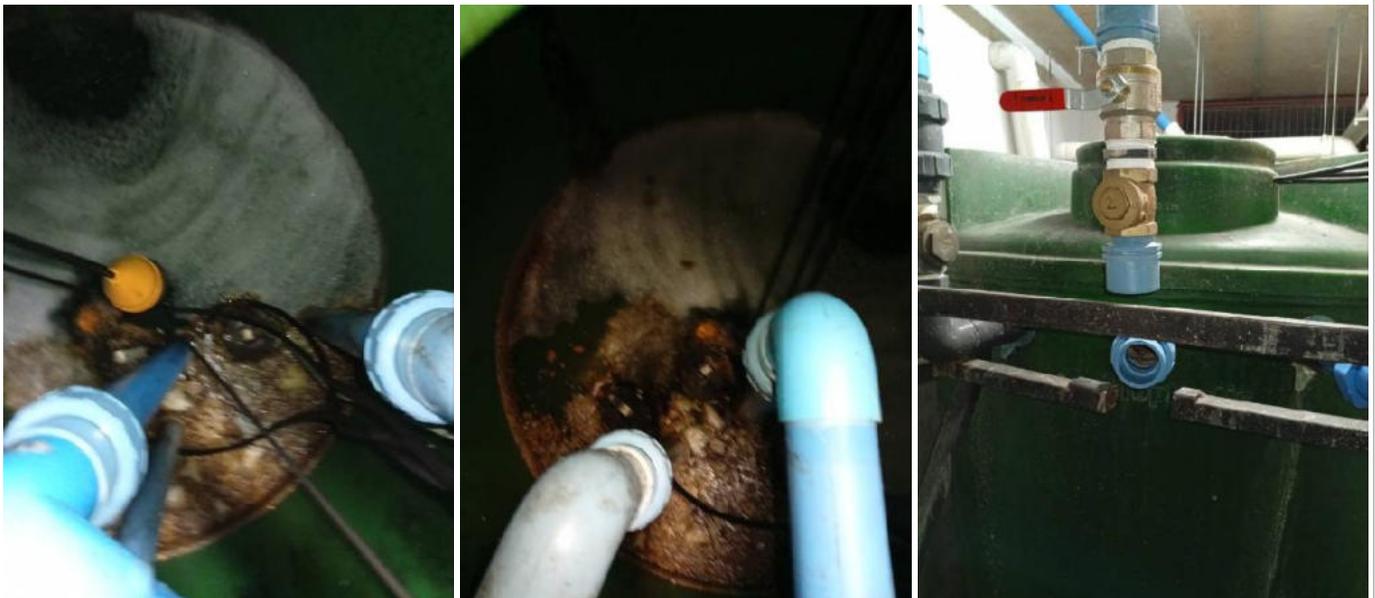
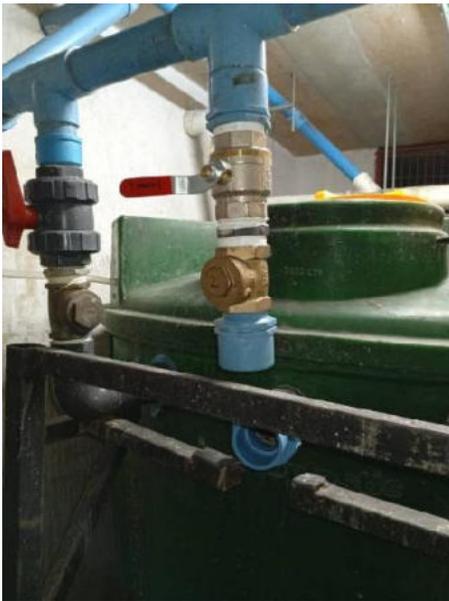
16.

Se realiza revisión y chequeo de los interruptores de nivel de la camara de aguas servidas Torre B, encontrandose estos sin novedad.

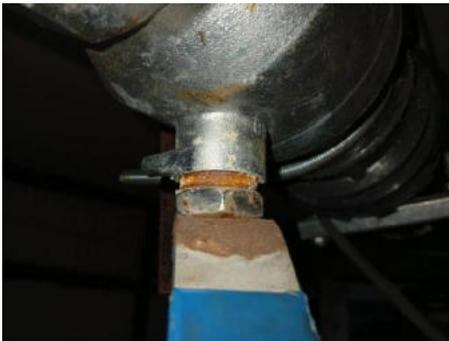
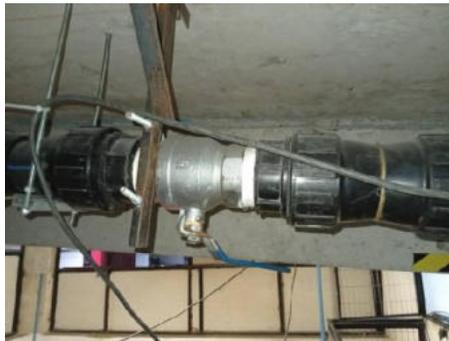
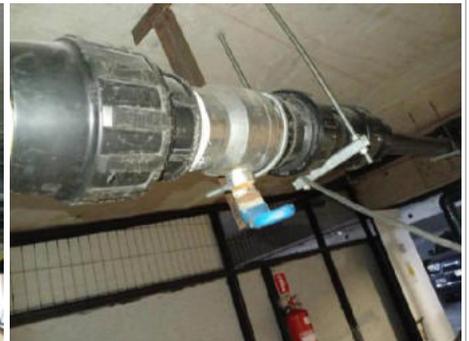
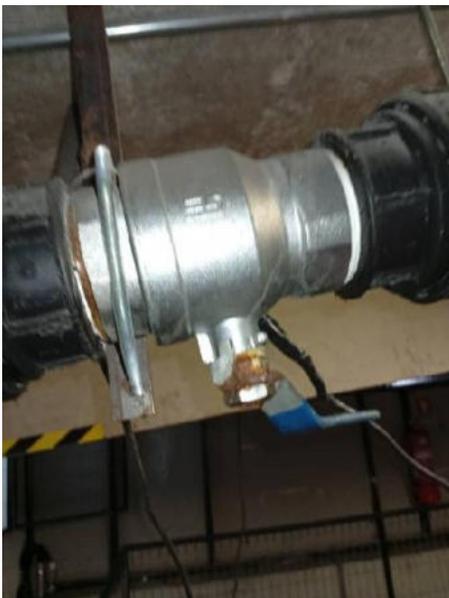
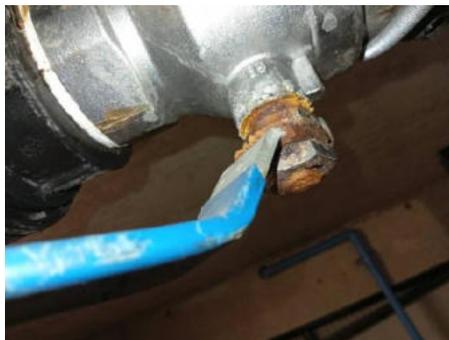
17.

<b>OBSERVACIONES:</b>	
<b>Llenado</b>	Agripada
<b>Valvula Solenoide</b>	Membrana En Mal Estado

Las válvulas de corte (3") del sistema de ambos llenados de los estanques de agua potable, se encuentran agripadas y con filtración por su vástago por lo cual Se recomienda realizar el cambio de estas , por unas válvulas elastómericas.

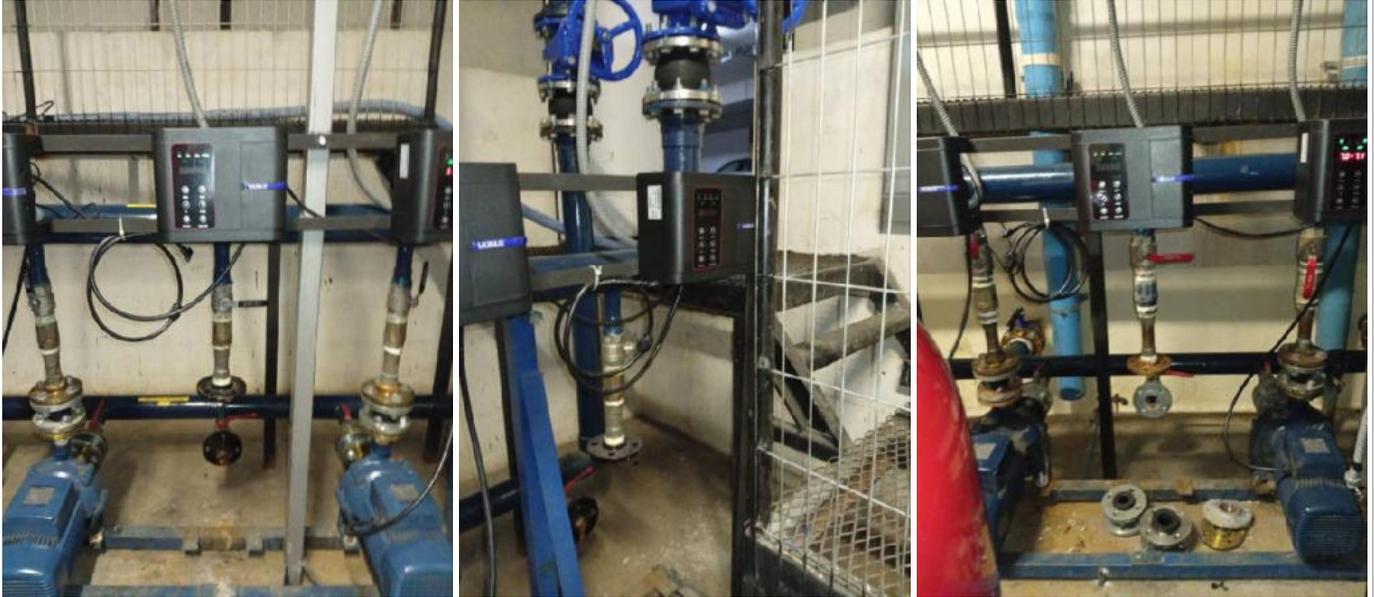
18.

El Sistema se encuentra trabajando con 4 de sus 5 bomba en red baja ya que bomba n3 se encuentra en reparación.

En el caso de la red alta están trabajando con 3 de sus 5 bombas de las cuales la Bomba n3 y n5 se encuentran en reparación.

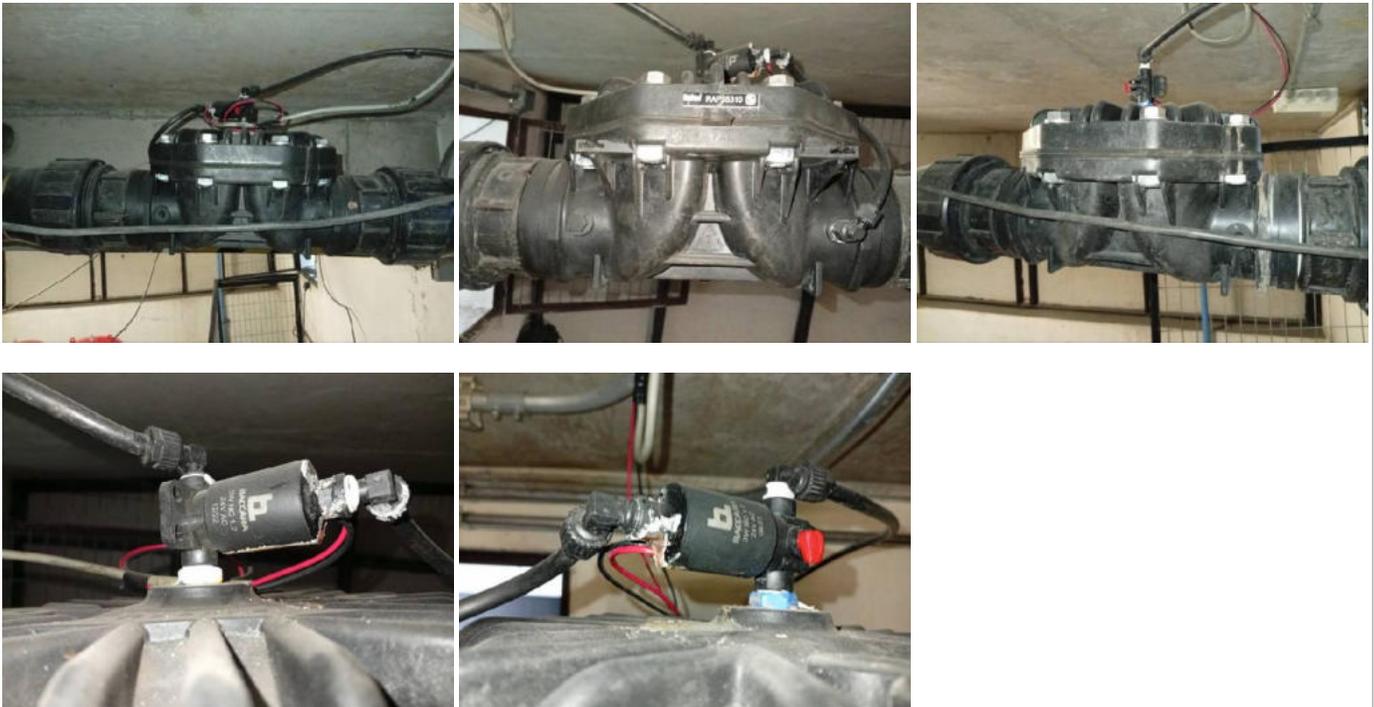
19.

Se chequea electro-válvula (3 vías) encontrando que presentan daño en su cuerpo, se recomienda realizar el cambio en ambas válvulas solenoides.

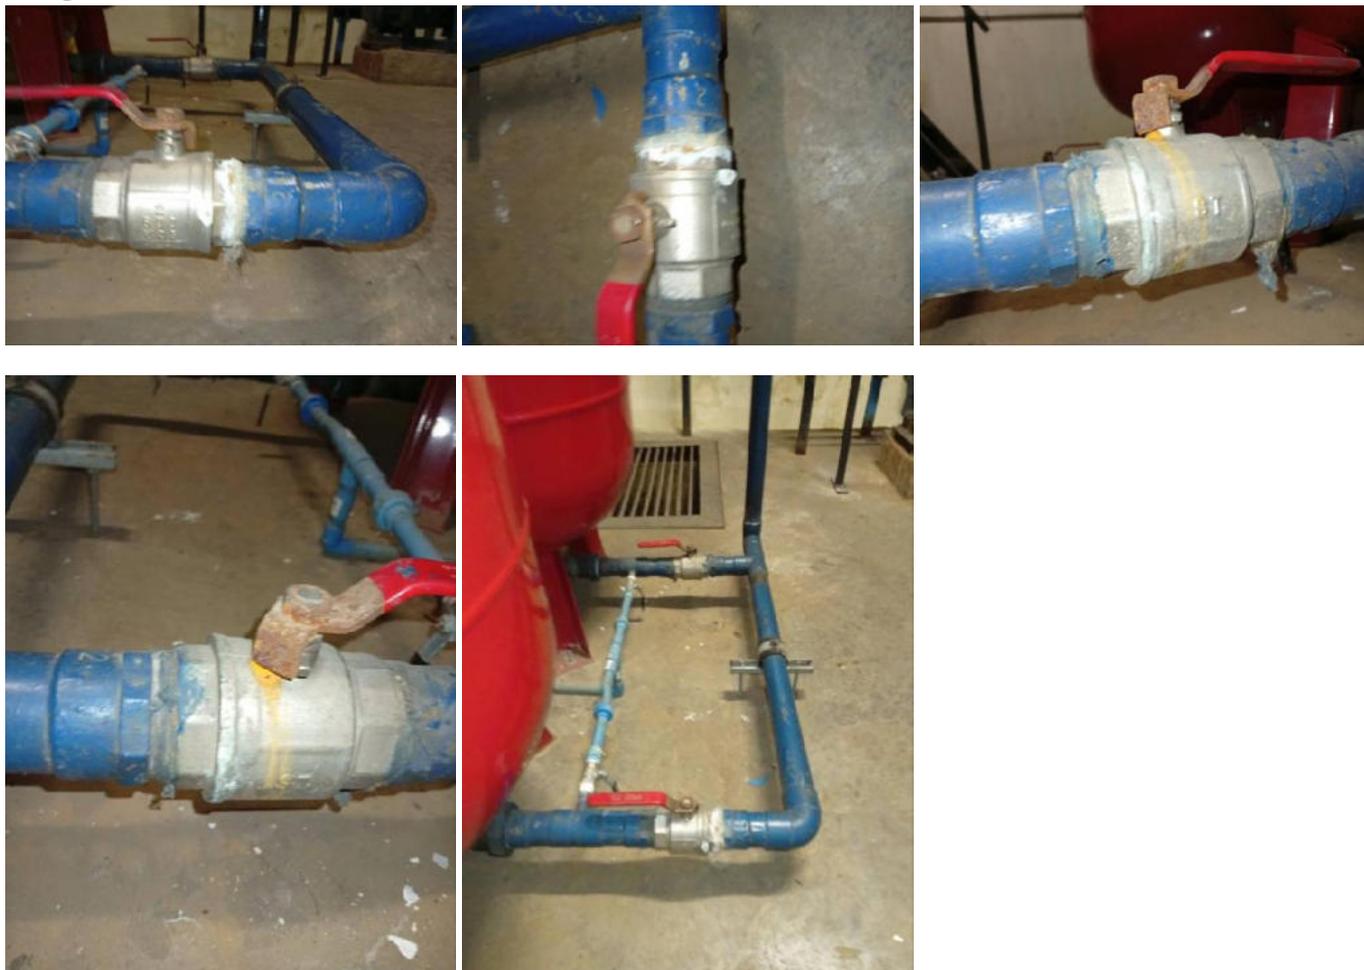
20.

Se detecta filtración por válvulas de corte de hidroneumaticos N1 y N2 de red baja 2° ,se debe realizar cambio .

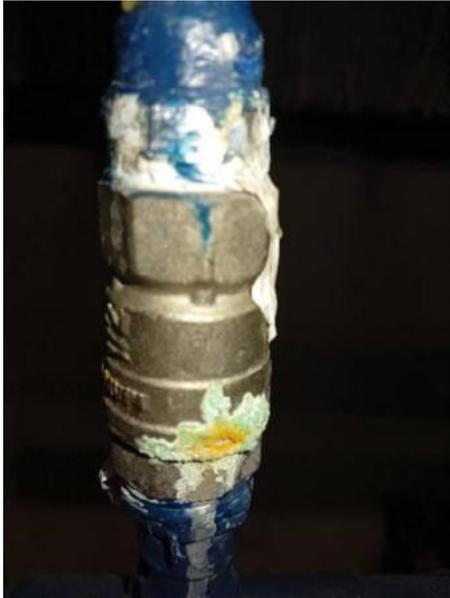
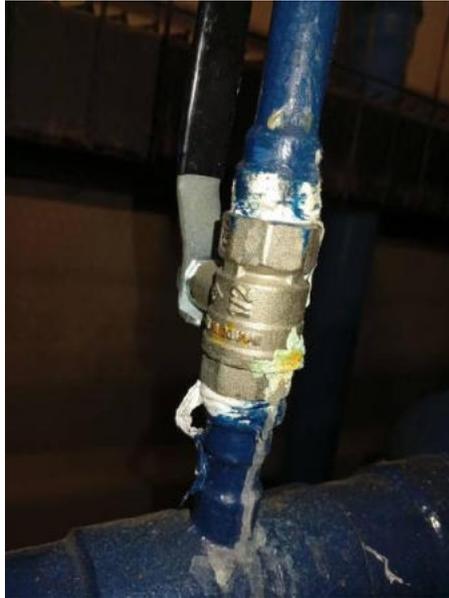
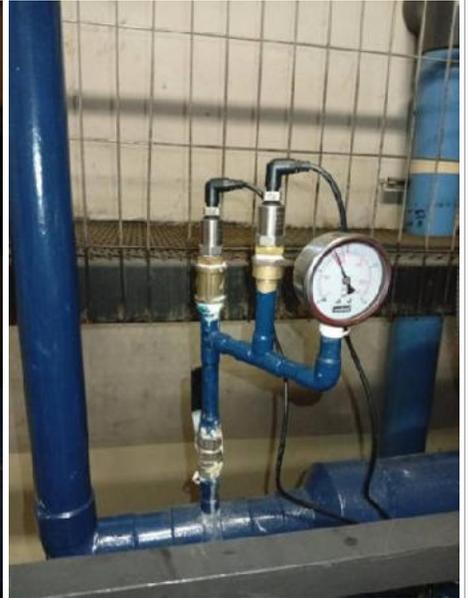
20.

Se detecta válvula con filtración en válvula de corte de  $\frac{1}{2}$  ,del manifold de control de la red baja ,la cual filtra por su cuerpo .se debe realizar el cambio a la brevedad.
