## INFORME MANTENCION PREVENTIVA

Nombre de Obra Alto El Plomo

N° de obra MA-2130

Direccion Los Militares 5890

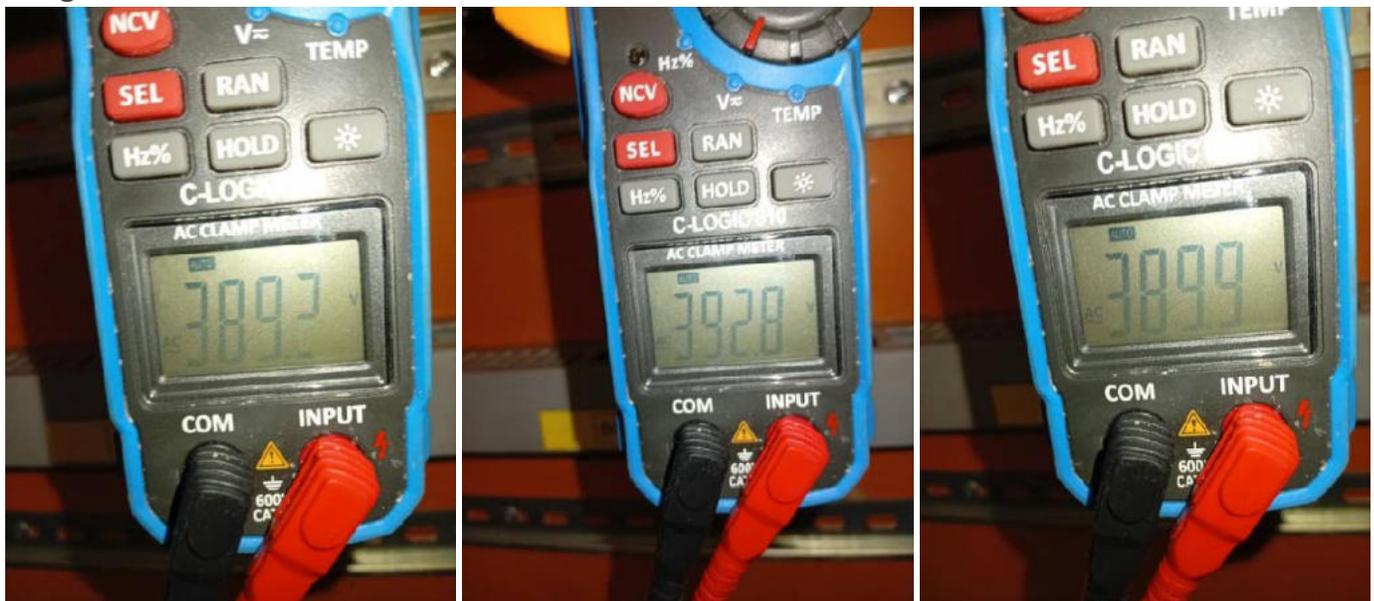
1. Se realiza medicion del voltaje en el tablero de agua potable para verificar que los niveles de voltaje, se encuentren bien para el correcto funcionamiento del sistema de fuerza en las bombas de agua potable. siendo esta medición entre las líneas (L1-L2-L3)

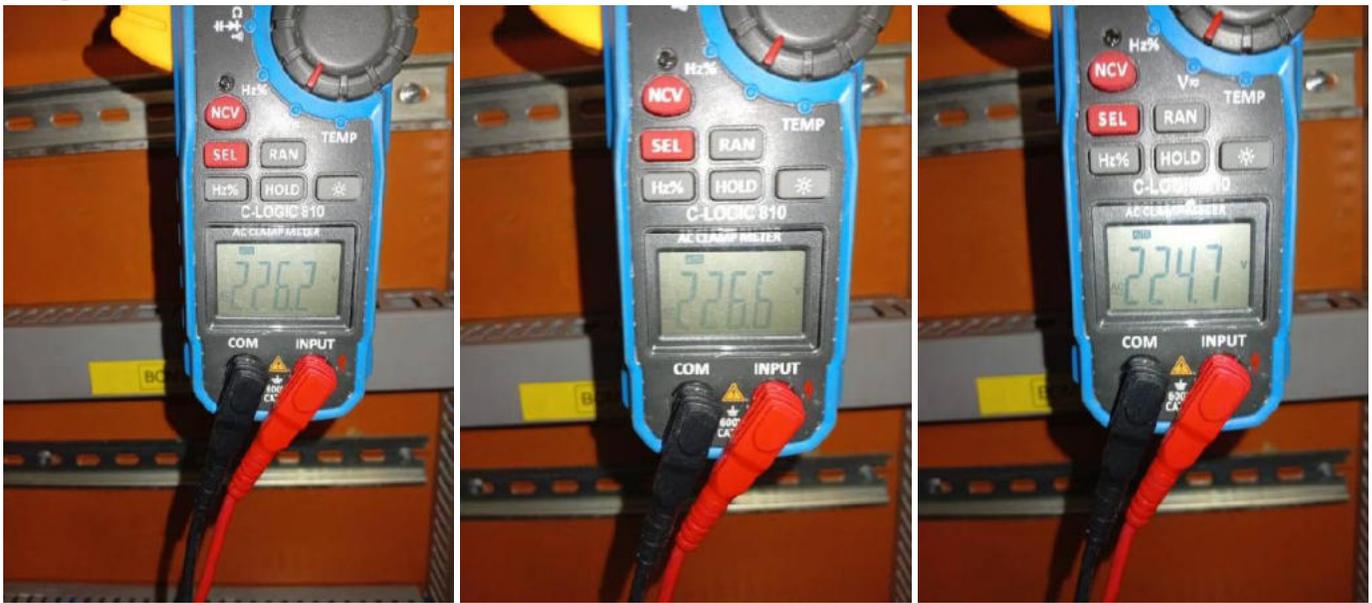
2. Se realiza medicion del voltaje en el tablero de agua potable para verificar que los niveles de voltaje, se encuentren bien para el correcto funcionamiento del sistema de control del tablero y sus componentes eléctricos varios. siendo esta medición entre las líneas (L1-L2-L3+N)

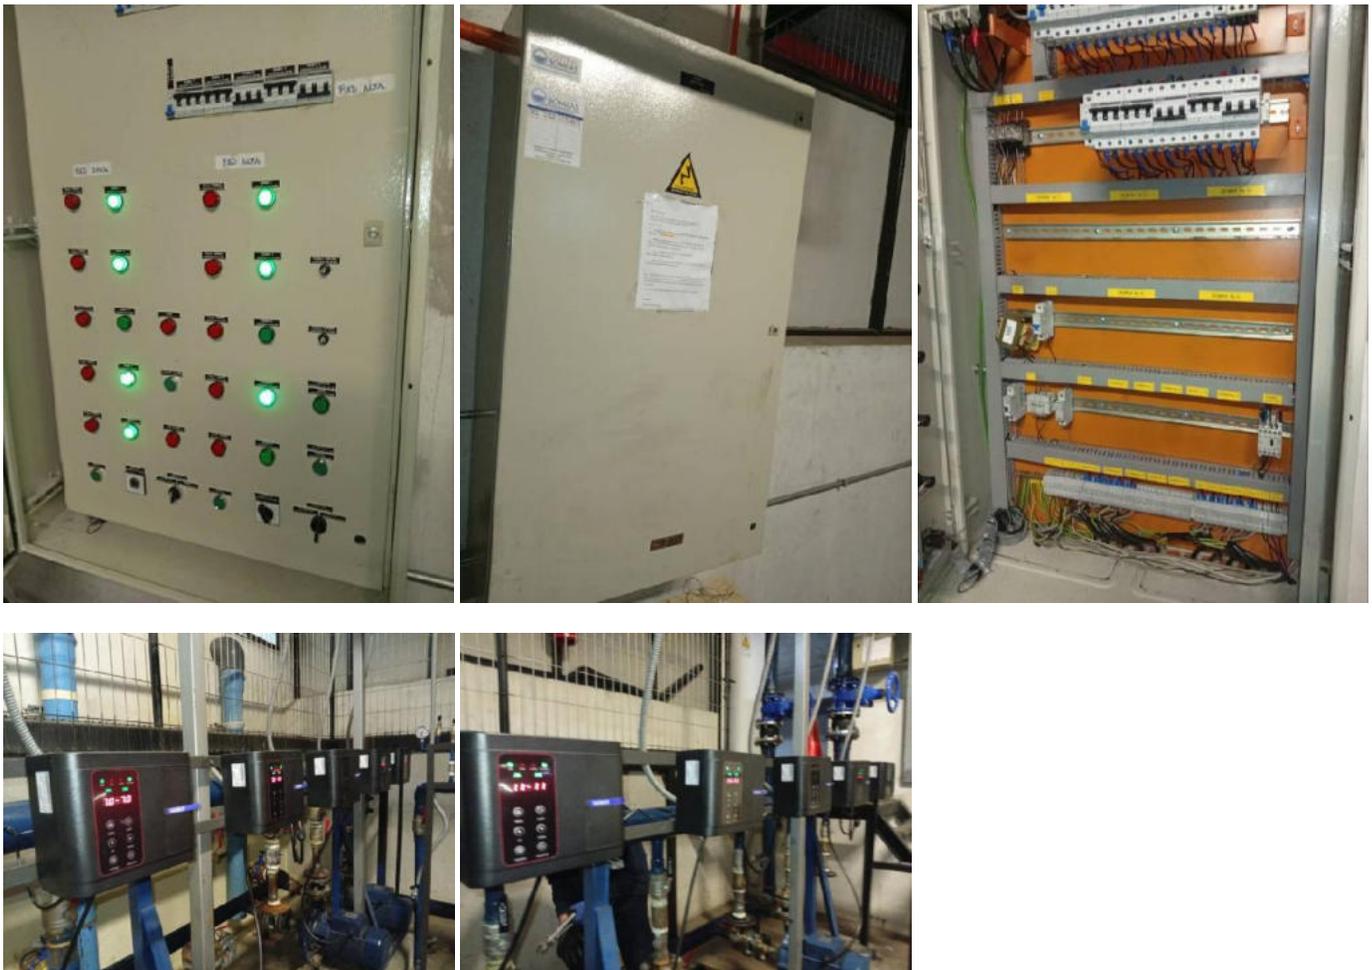
Se realiza el mantenimiento preventivo del tablero de agua potable reapretando los terminales eléctricos de fuerza y control comprobando que este funcione correctamente.

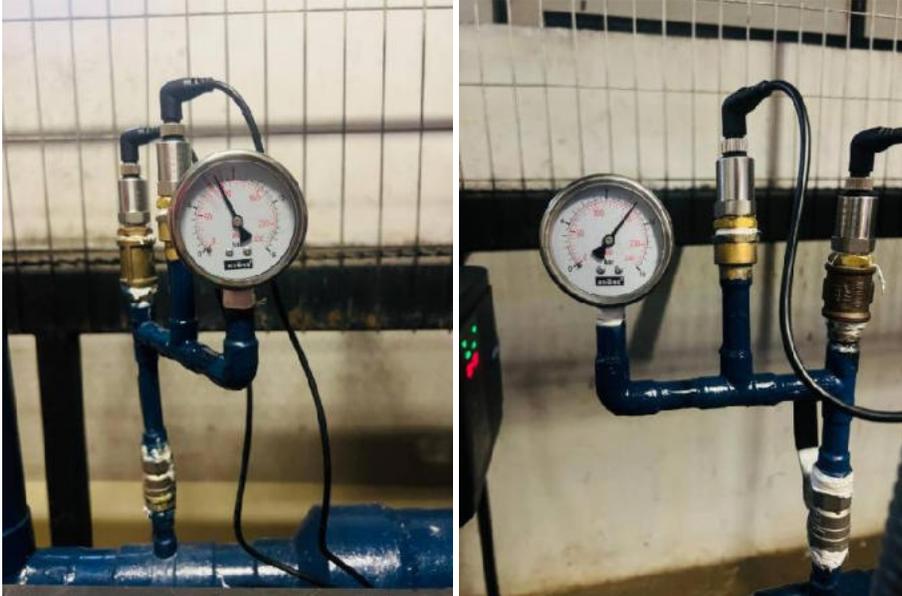
Se realiza el chequeo del sistema de control red baja y red alta, encontrándose este en buen estado y funcionamiento.

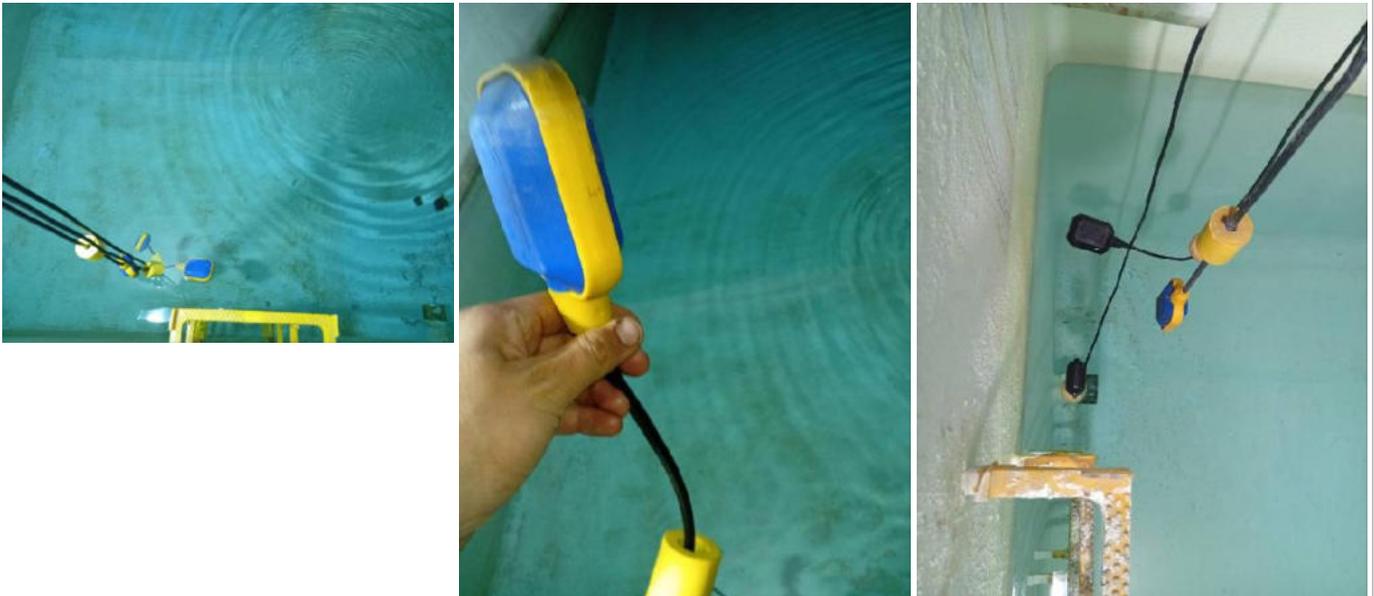
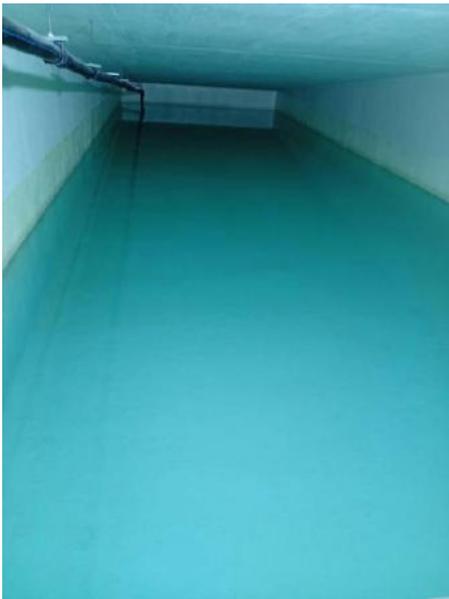
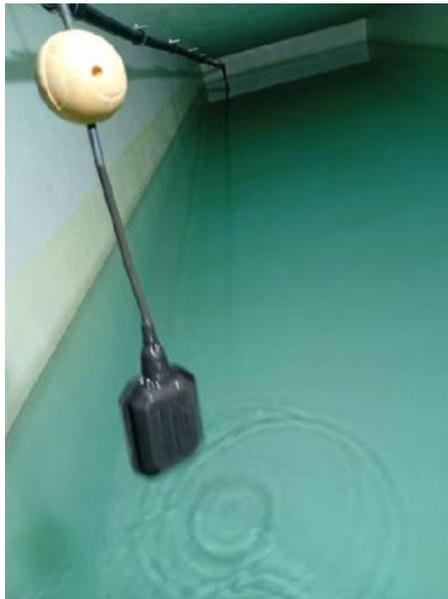
Se realiza inspección de los interruptores de nivel de ambos estanques de agua potable, los cuales se encuentran funcionando de manera correcta.

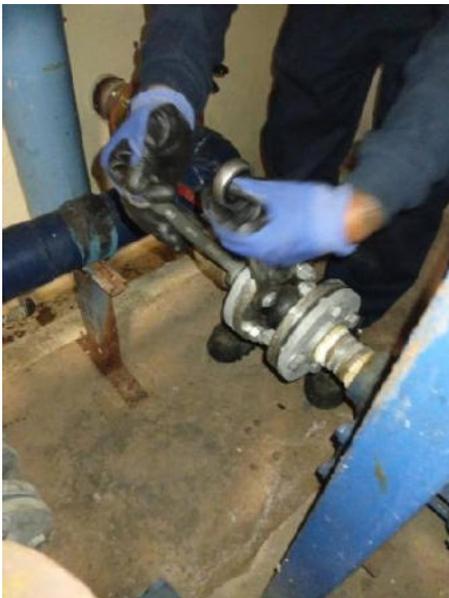
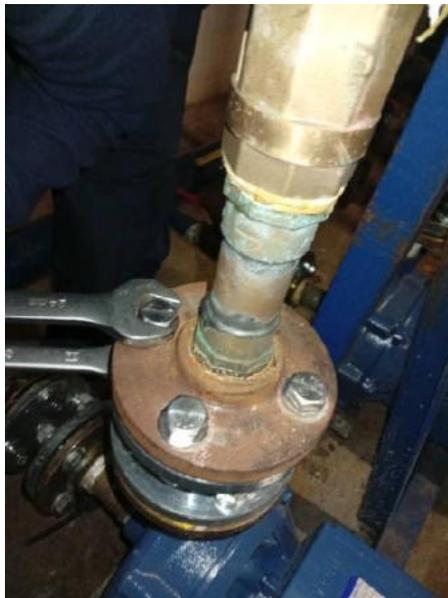
Se realiza el reapriete de los pernos en general de la sala de bombas.

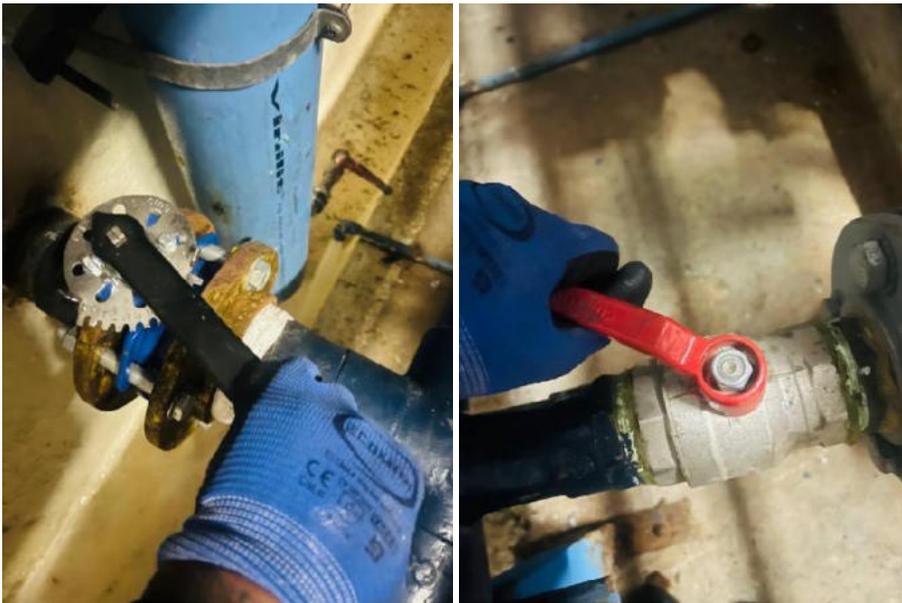
Se realiza el chequeo de las valvulas en general de la sala de bombas.

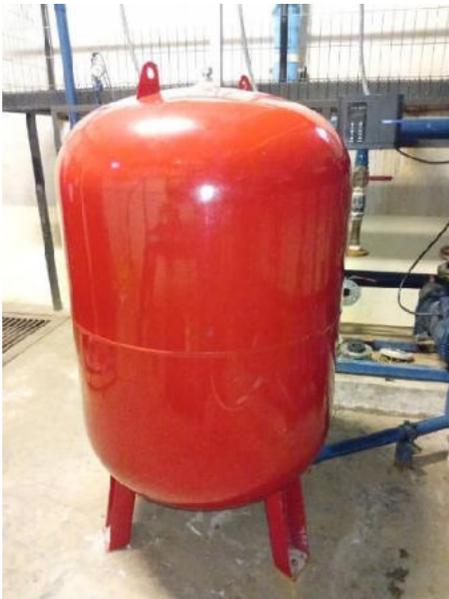
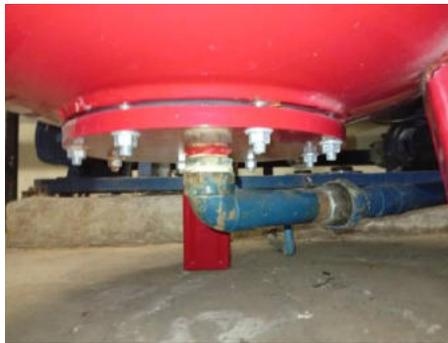
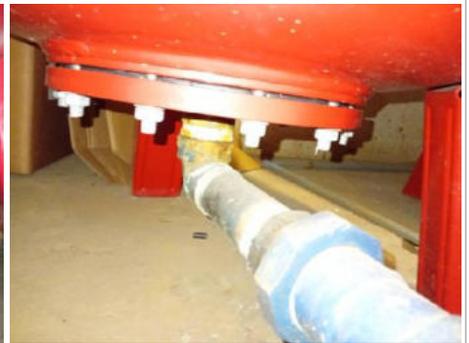
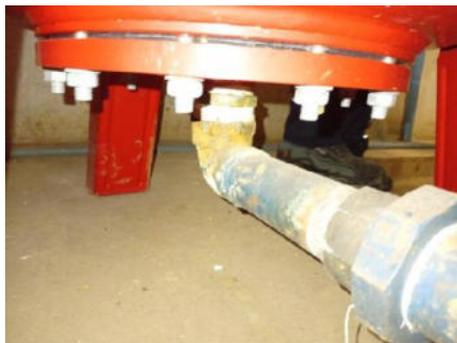
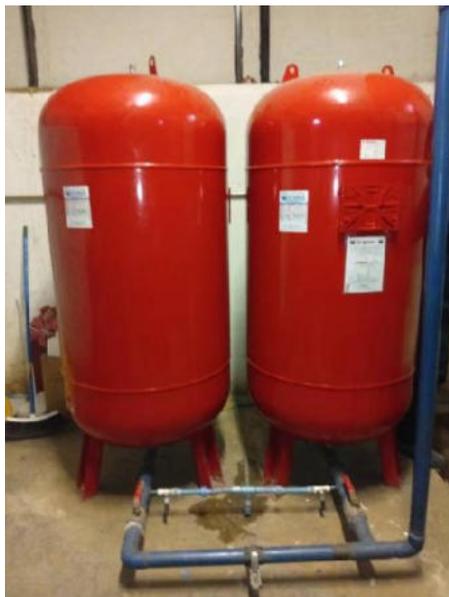
Se realiza revision de estanque de hidroneumaticos de red baja y alta , verificación su estado y buen funcionamiento.

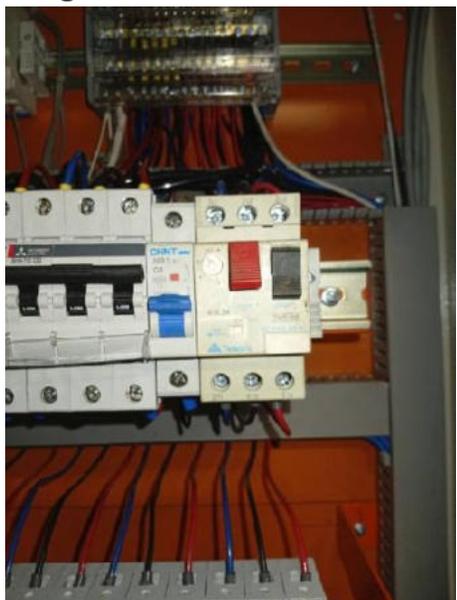
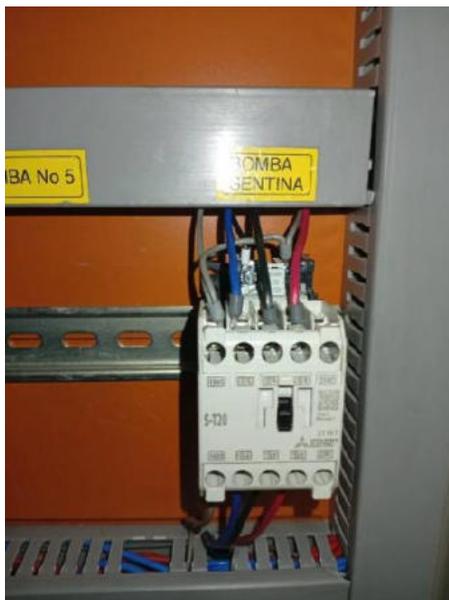
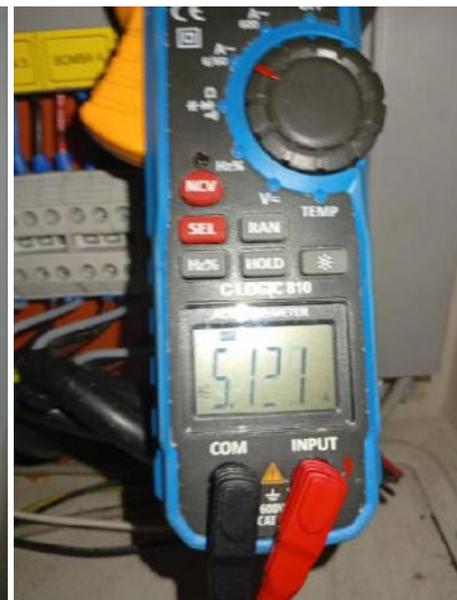
Se realiza el mantenimiento preventivo de los componentes de funcionamiento de la bomba de sentina reapretando los terminales eléctricos de fuerza y control comprobando que este funcione correctamente.

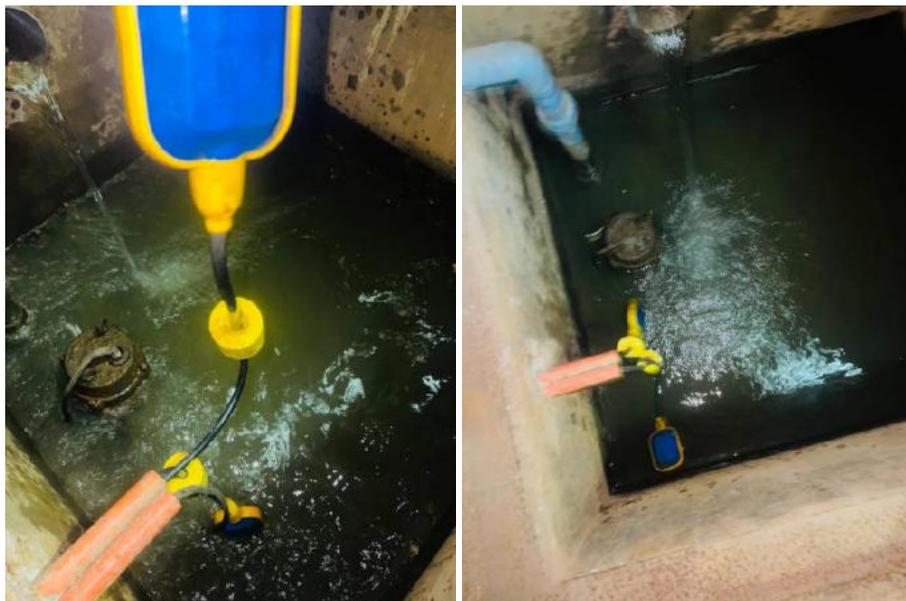
Se realiza revisión y chequeo de los interruptores de nivel de la camara de la bomba sentina, encontrandose estos sin novedad.

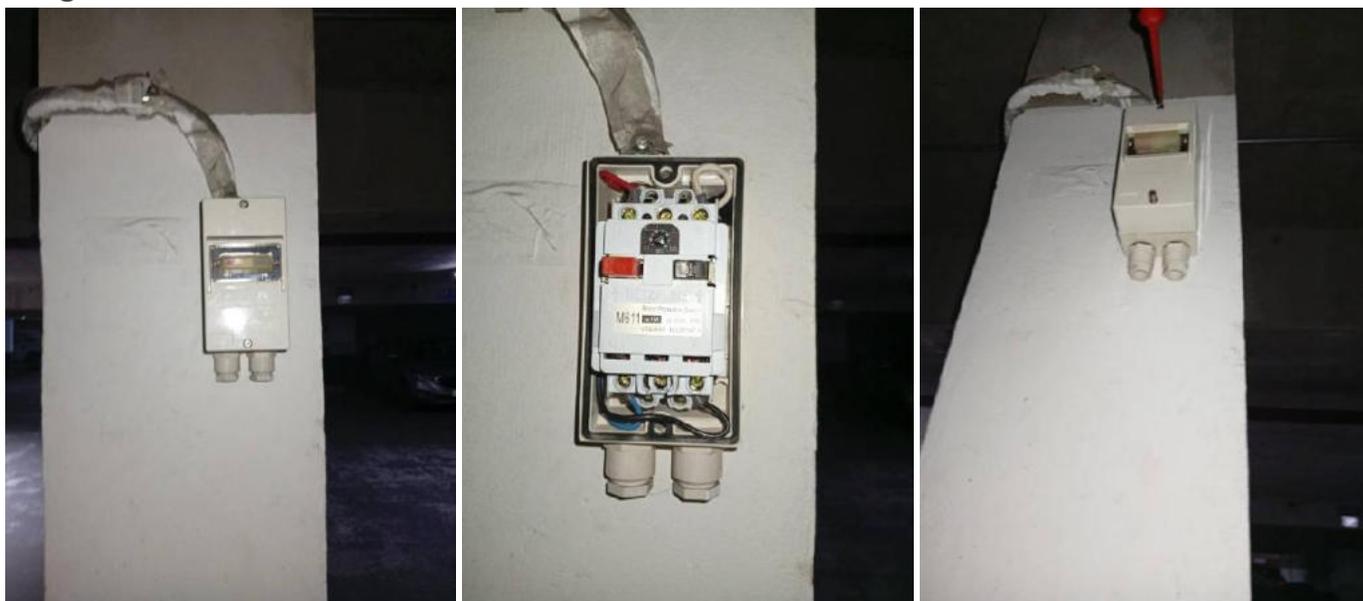
Se realiza mantenimiento preventivo del guarda-motor de aguas lluvias reapretando los terminales eléctricos de fuerza y control comprobando que este funcione correctamente.

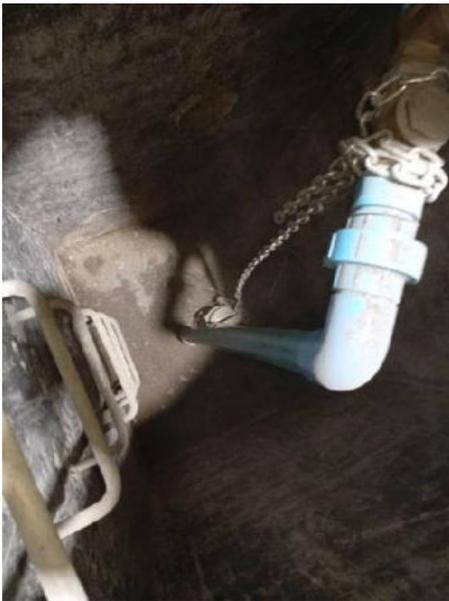
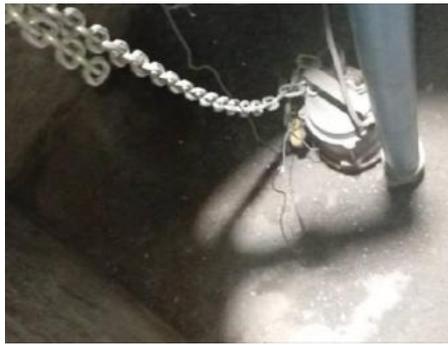
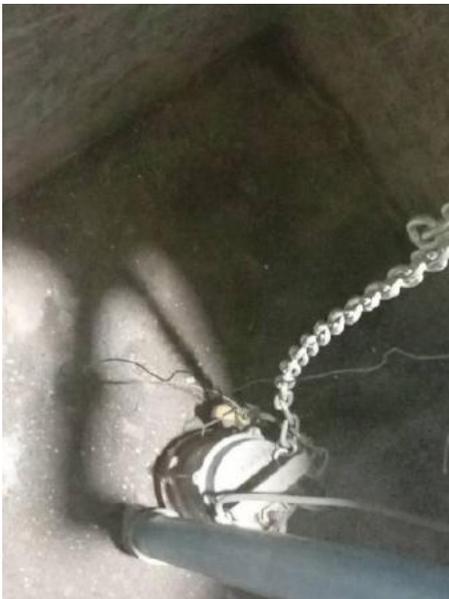
Se realiza revisión y chequeo de los interruptores de nivel de la camara de la bomba aguas lluvias, encontrandose estos sin novedad.

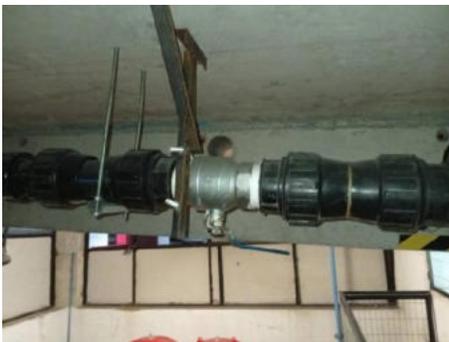
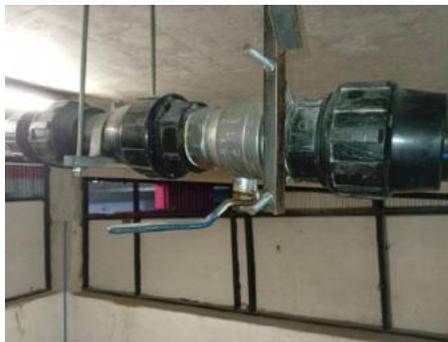
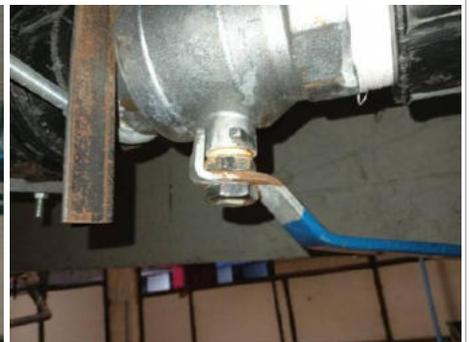
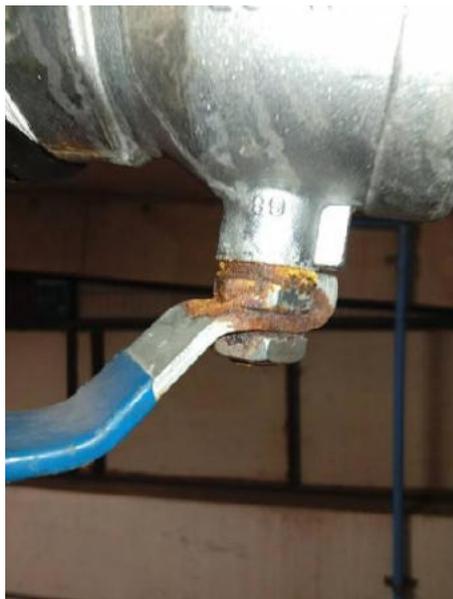
<b>OBSERVACIONES:</b>	
<b>Llenado</b>	Agripada
<b>Valvula Solenoide</b>	Piston Con Daño

Las válvulas de corte (3") del sistema de llenado de los estanques de agua potable, se encuentran agripadas. Se recomienda realizar el cambio de estas , por unas válvulas elastómericas

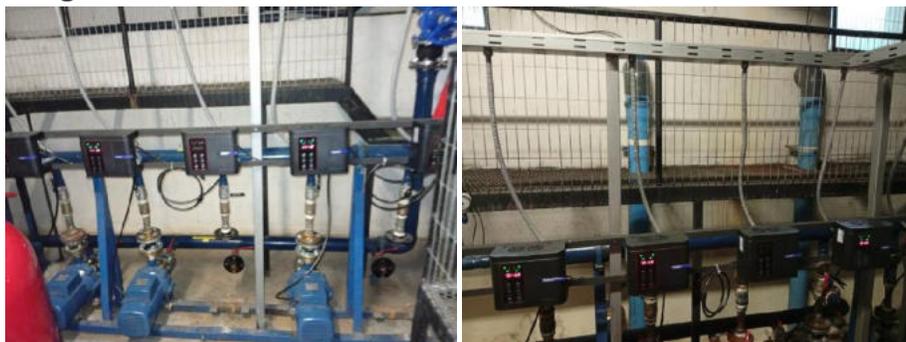
Sistema está trabajando con 4 de sus 5 bomba en red baja ya que bomba n3 se encuentra en reparación, en el caso de la red alta están trabajando con 3 de sus 5 bombas de las cuales la n 3 y n5 se encuentran en reparación.

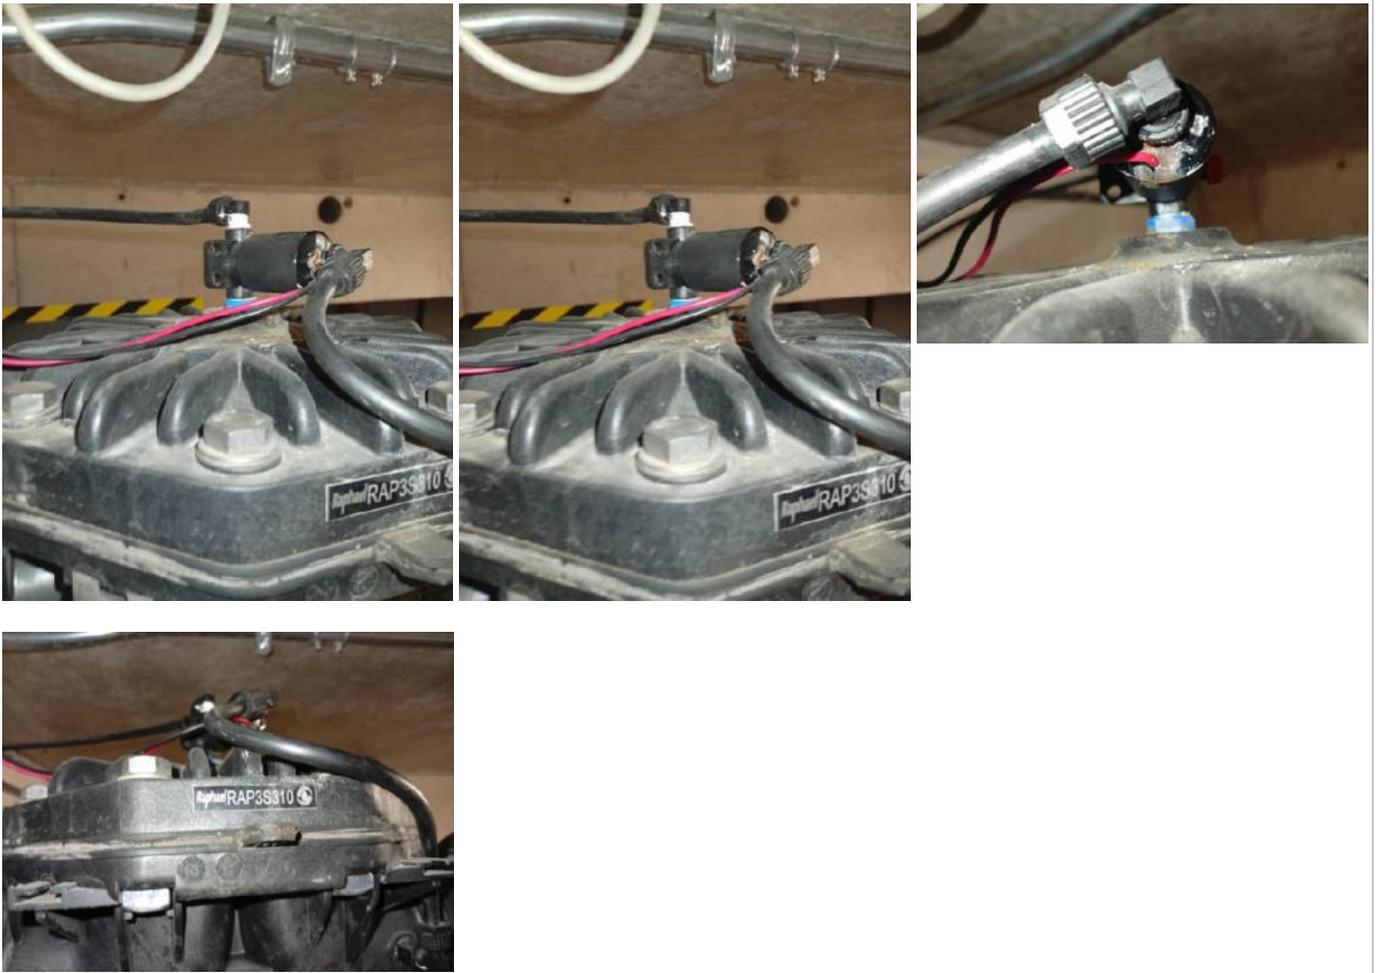
Se chequea electro-válvula (3 vías) encontrando que presentan daño en su cuerpo, se recomienda realizar el cambio en ambas válvulas solenoides.

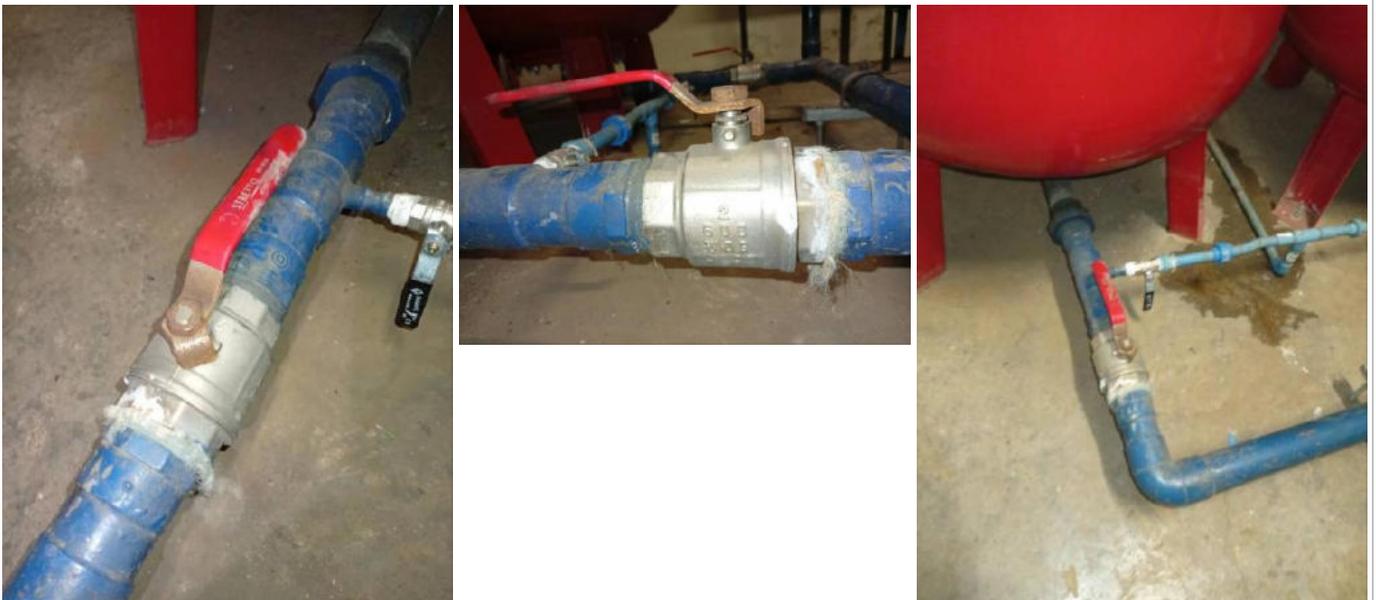
Se detecta filtraci3n por v3lvula de corte de hidroneumatico N1 de red baja 2°, se debe realizar cambio .

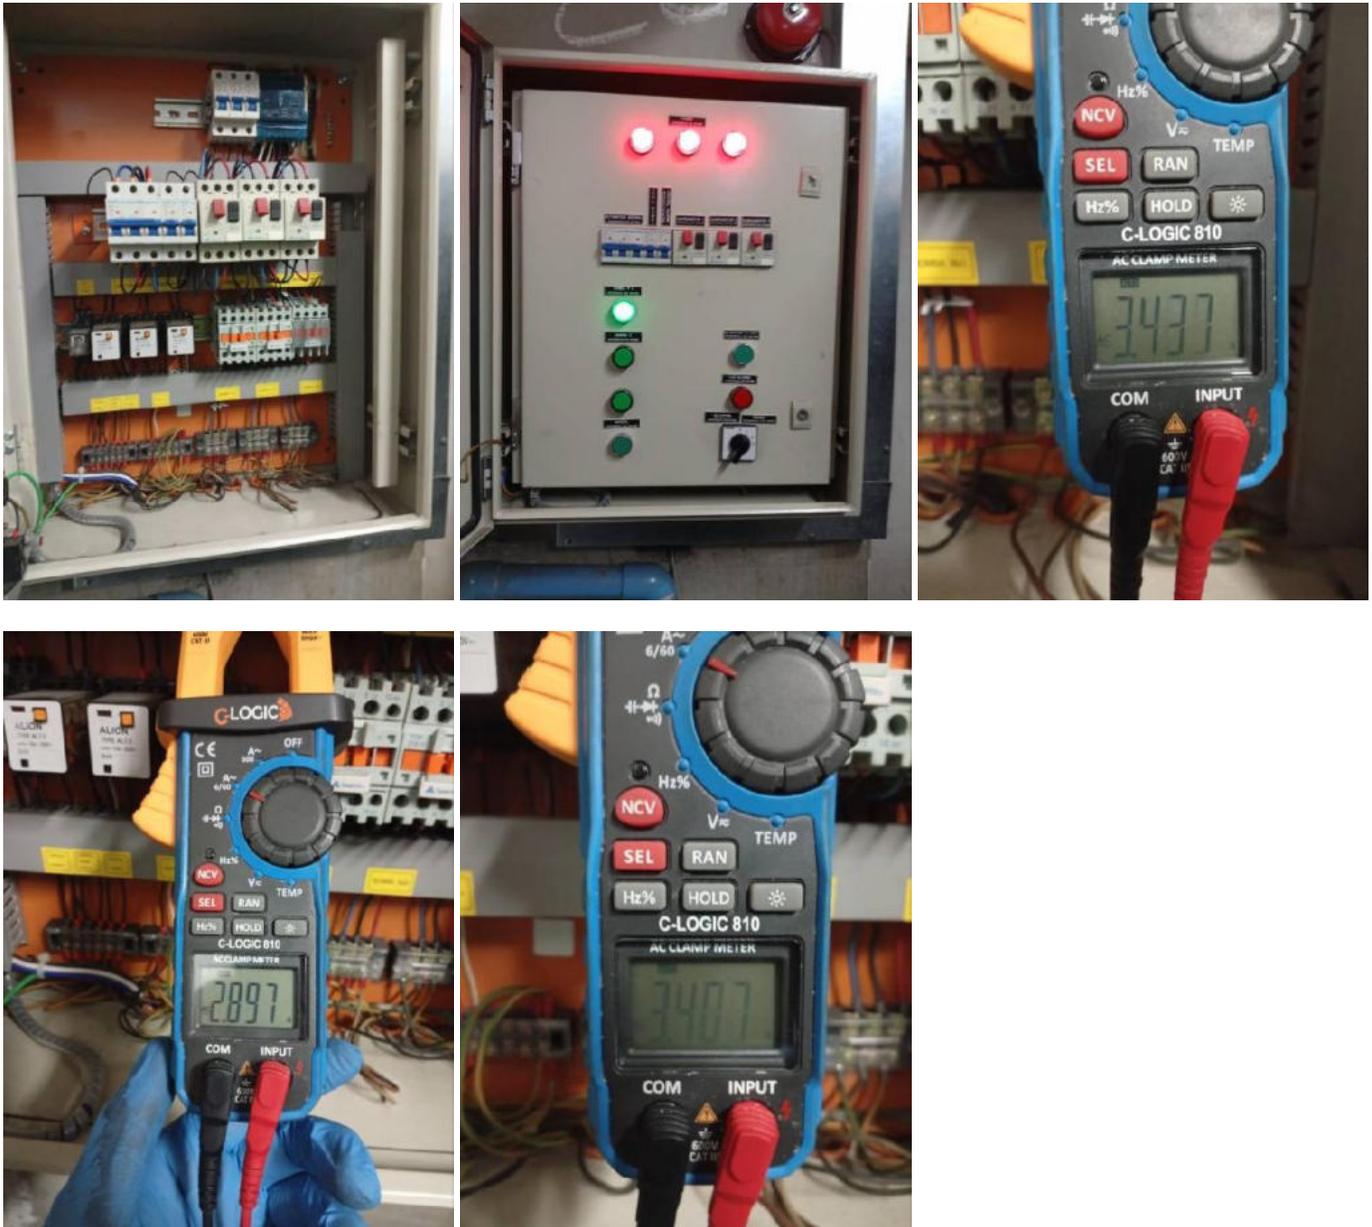
Se realiza mantenimiento preventivo del tablero de aguas servidas Torre A reapretando los

terminales eléctricos de fuerza y control comprobando que este funcione correctamente

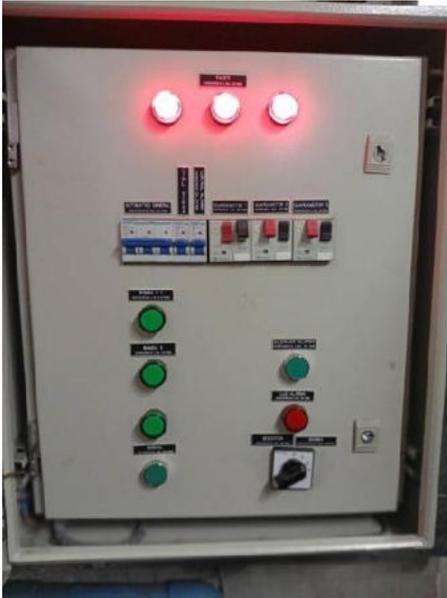
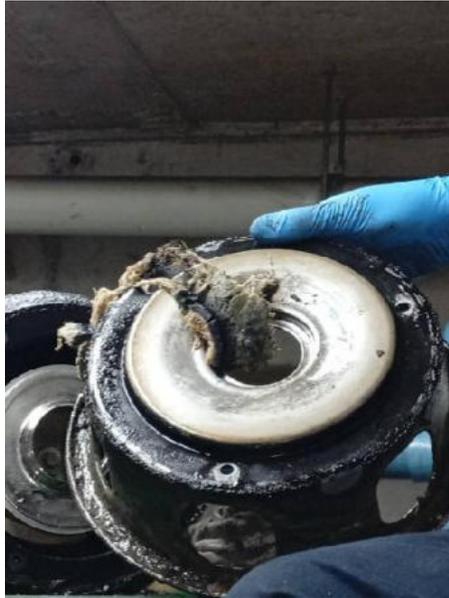
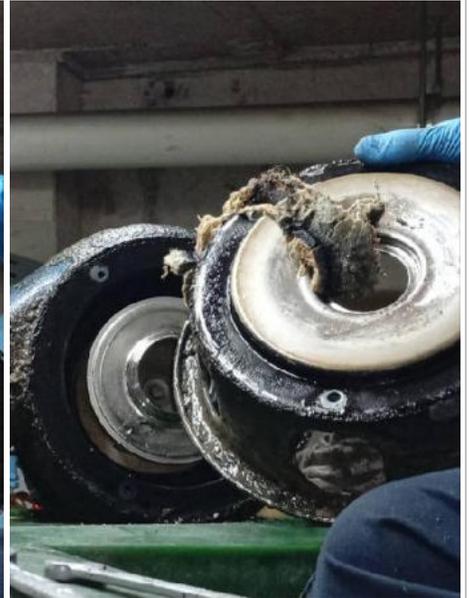
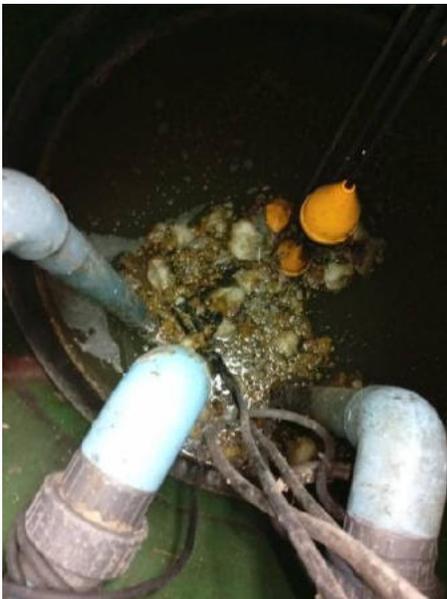
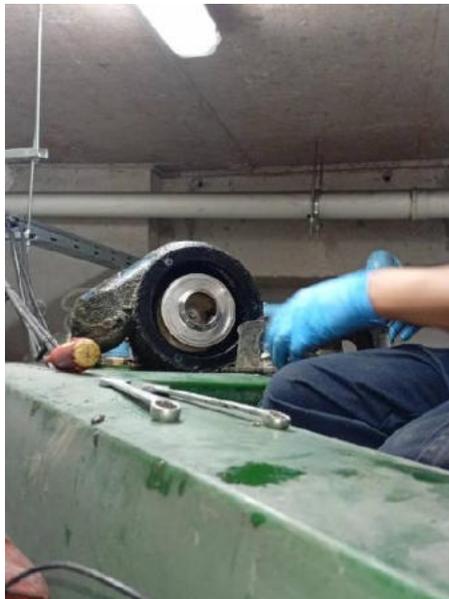
Se realiza revisión y chequeo de los interruptores de nivel de la camara de aguas servidas Torre A, encontrándose estos sin novedad.

bomba N1 se encontraba trabada con un consumo de 21A ,se procede al retiró y reparación de la bomba,se deja bomba operativa con un consumo de 3.03A

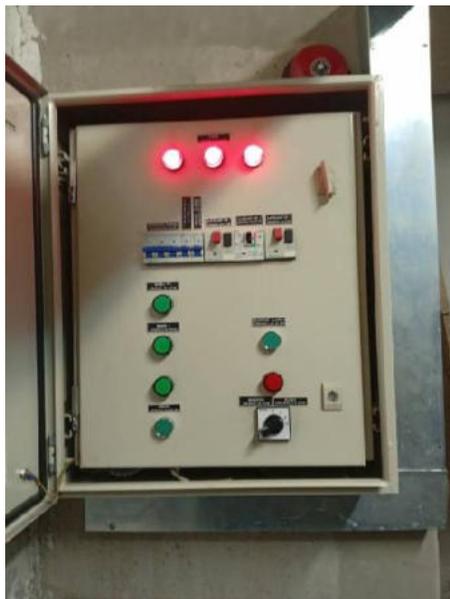
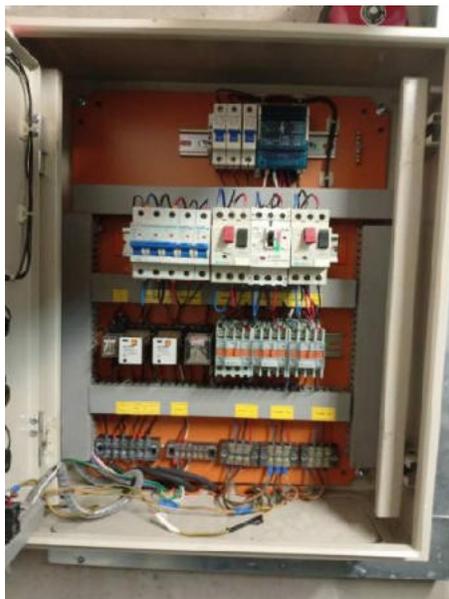
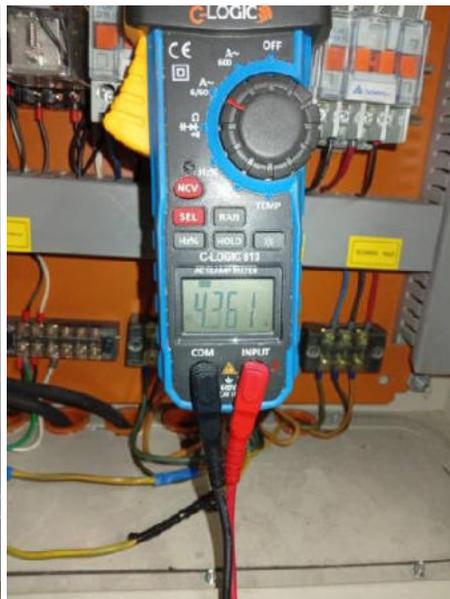
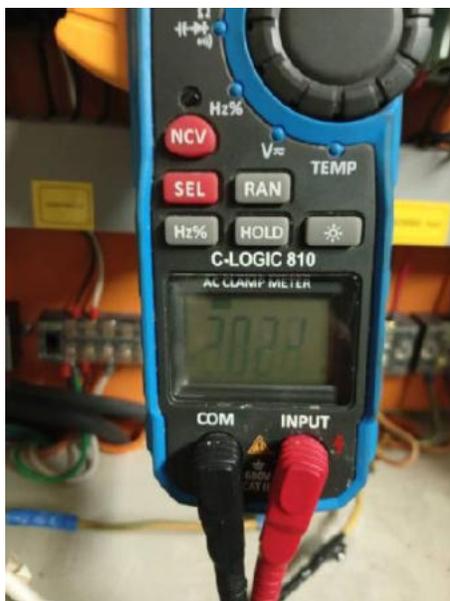
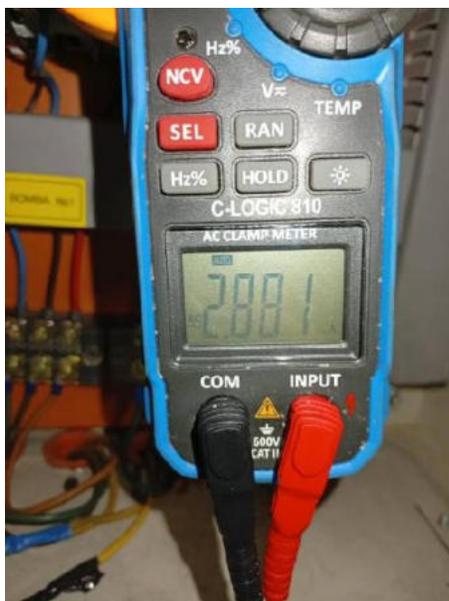
Se realiza mantenimiento preventivo del tablero de aguas servidas Torre B reapretando los terminales eléctricos de fuerza y control comprobando que este funcione correctamente.

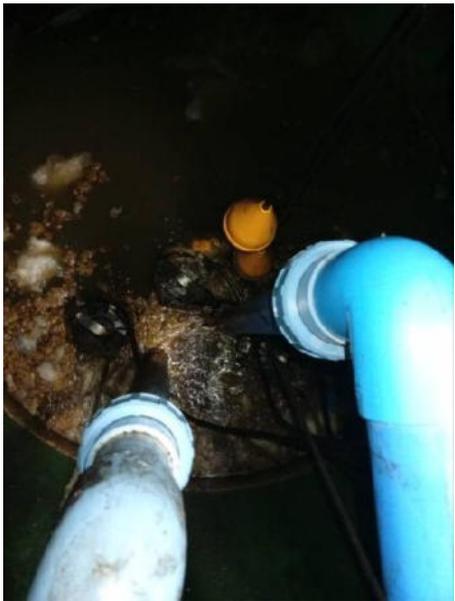
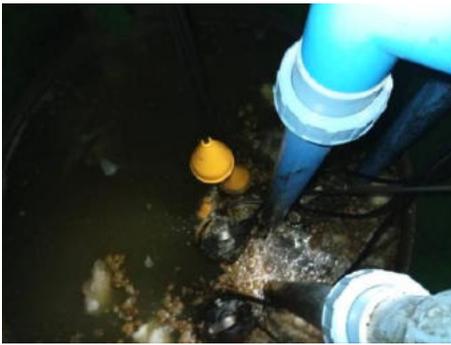
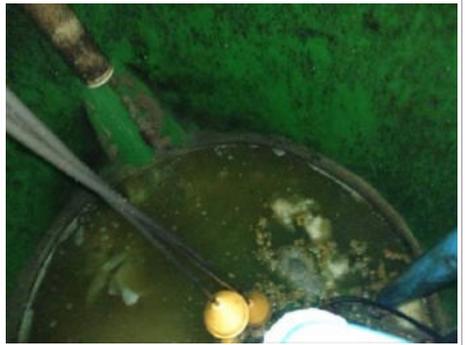
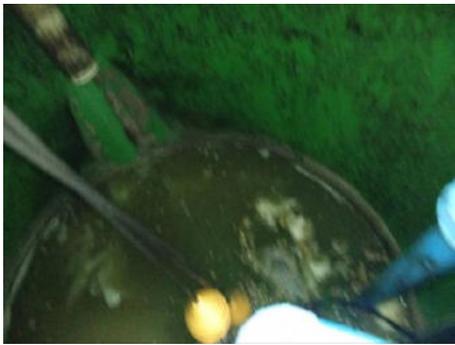
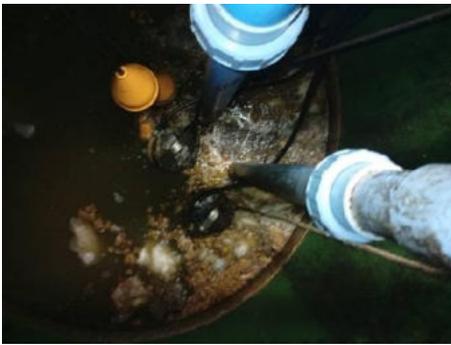
Se realiza revisión y chequeo de los interruptores de nivel de la cámara de aguas servidas Torre B, encontrándose estos sin novedad
