INFORME MANTENCION PREVENTIVA

Alto El Plomo

MA-2130

Los Militares 5890

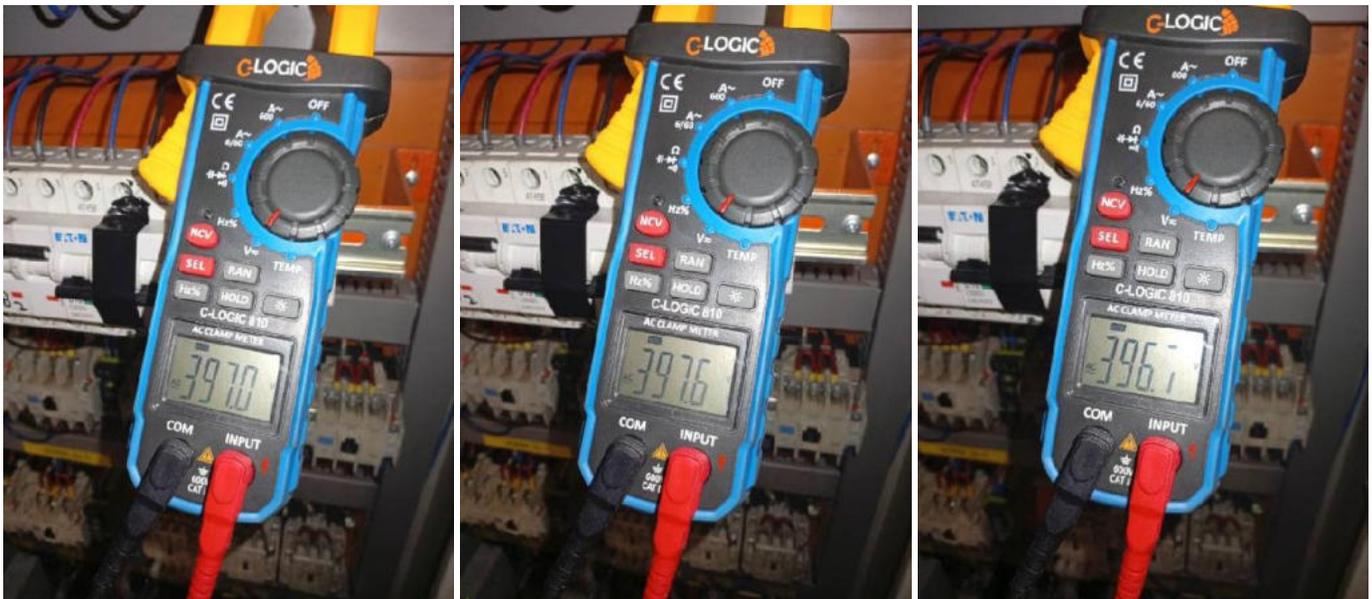
1.

Se realiza medicion del voltaje en el tablero de agua potable para verificar que los niveles de voltaje, se encuentren bien para el correcto funcionamiento del sistema de fuerza en las bombas de agua potable. siendo esta medición entre las líneas (L1-L2-L3)

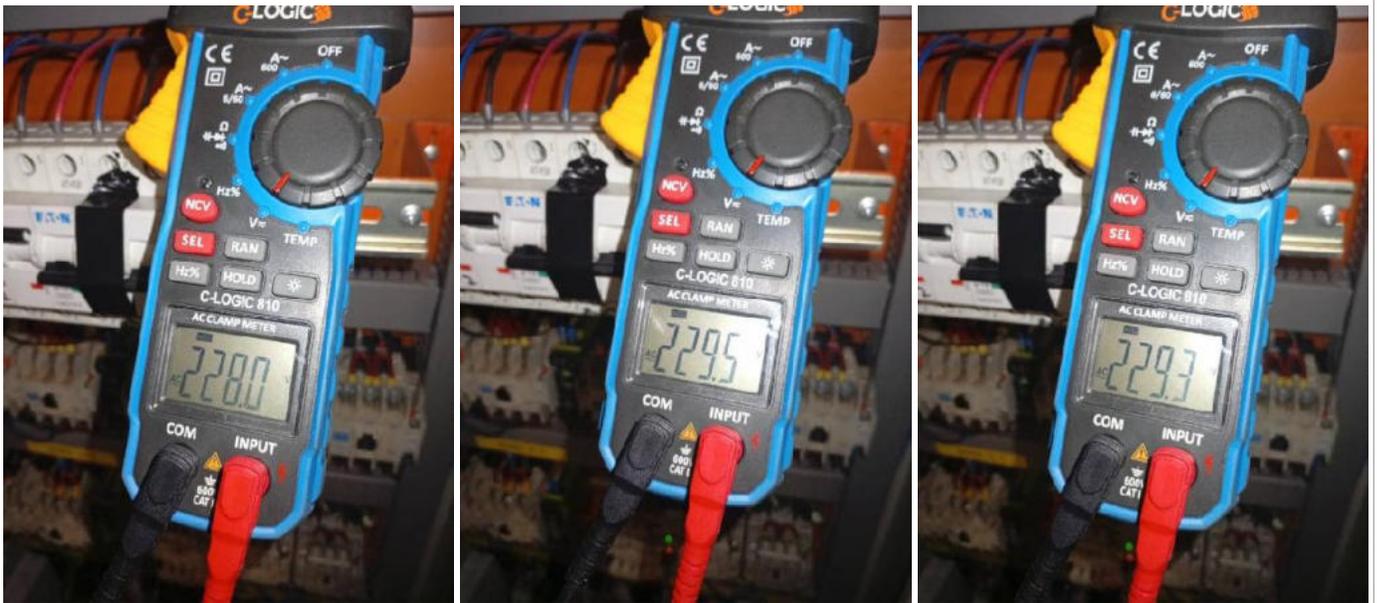
2.

Se realiza medicion del voltaje en el tablero de agua potable para verificar que los niveles de voltaje, se encuentren bien para el correcto funcionamiento del sistema de control del tablero y sus componentes eléctricos varios. siendo esta medición entre las líneas (L1-L2-L3+N)

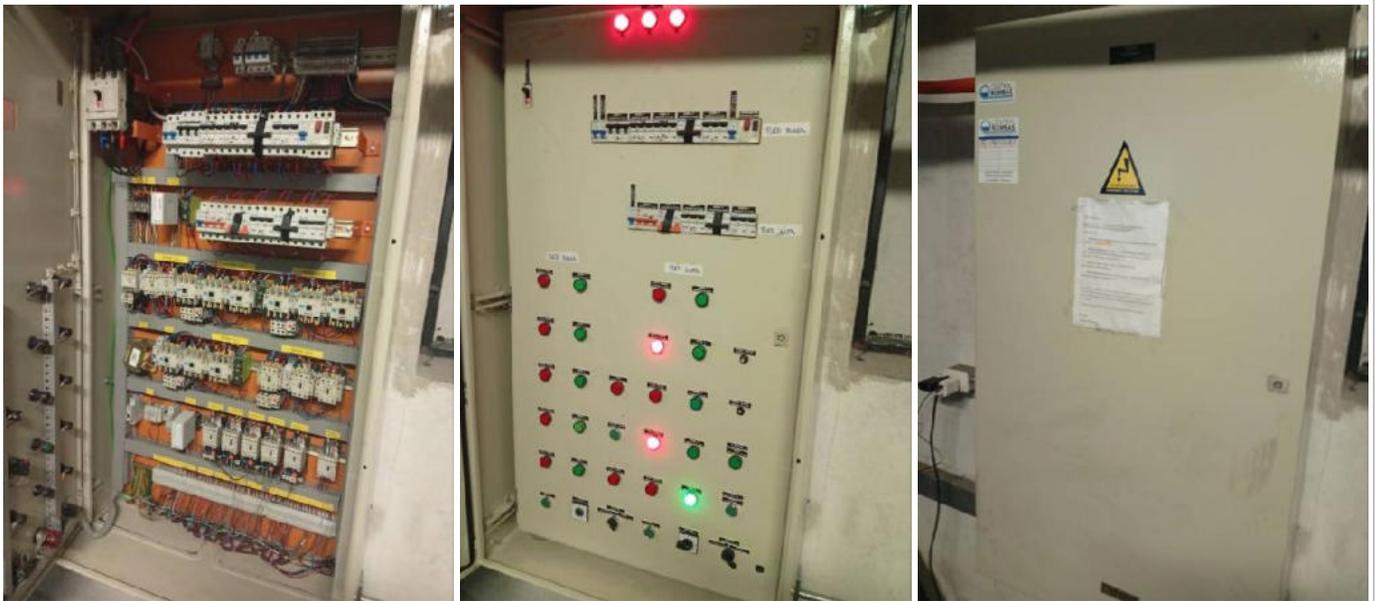
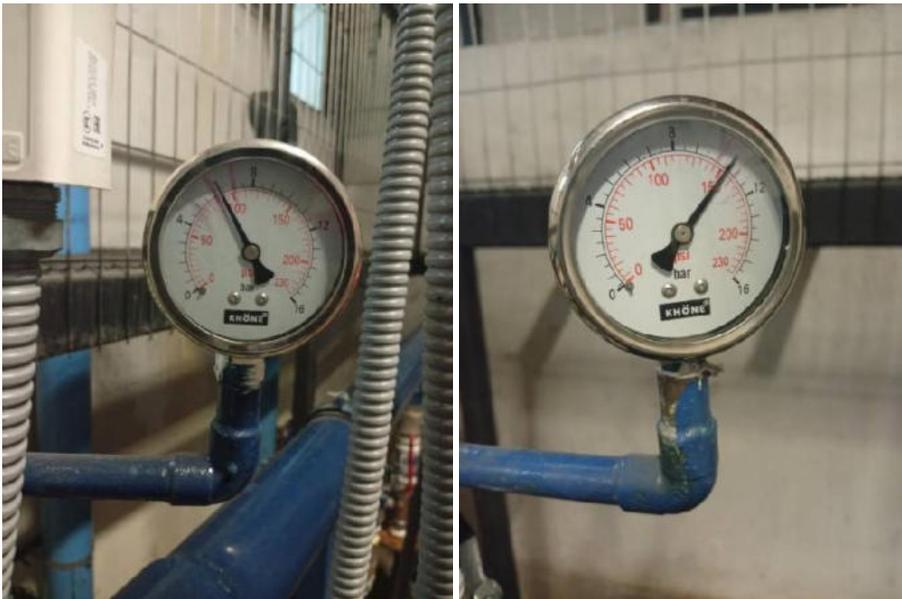
3.

Se realiza el mantenimiento preventivo del tablero de agua potable reapretando los terminales eléctricos de fuerza y control comprobando que este funcione correctamente.

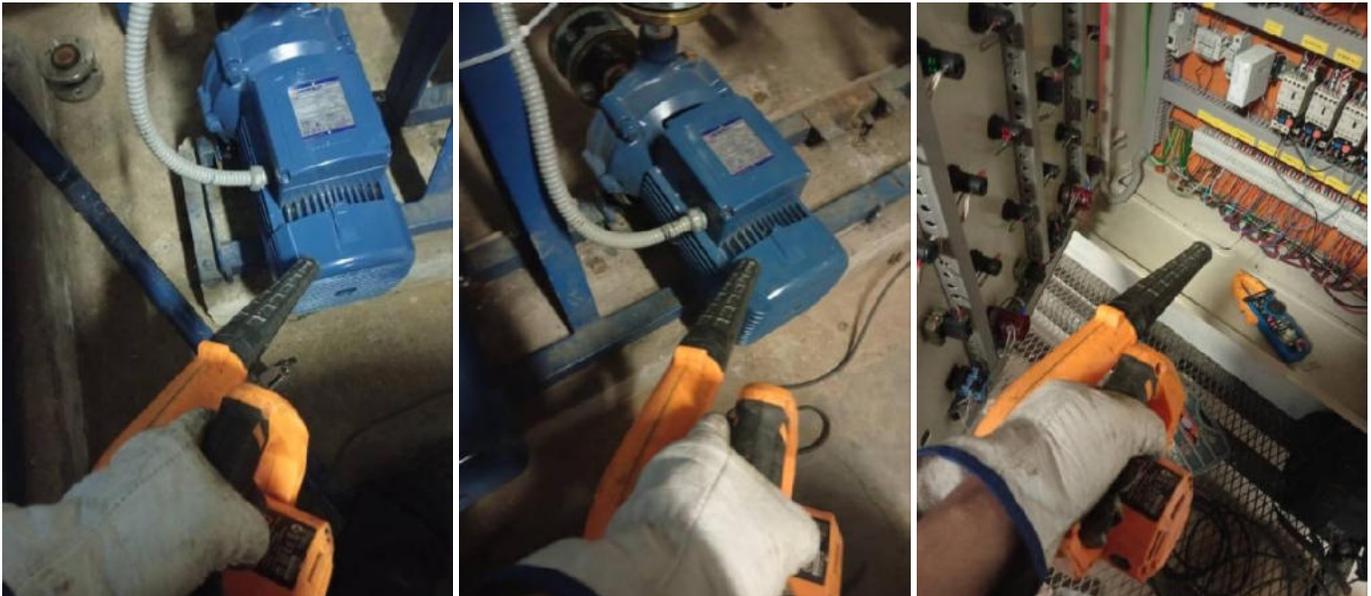
4.

Se realiza limpieza de los tableros y componentes varios con aire forzado (soplador) para evitar acumulación de tierra en los contactos eléctricos para evitar alguna posible falla por mal contacto eléctrico.

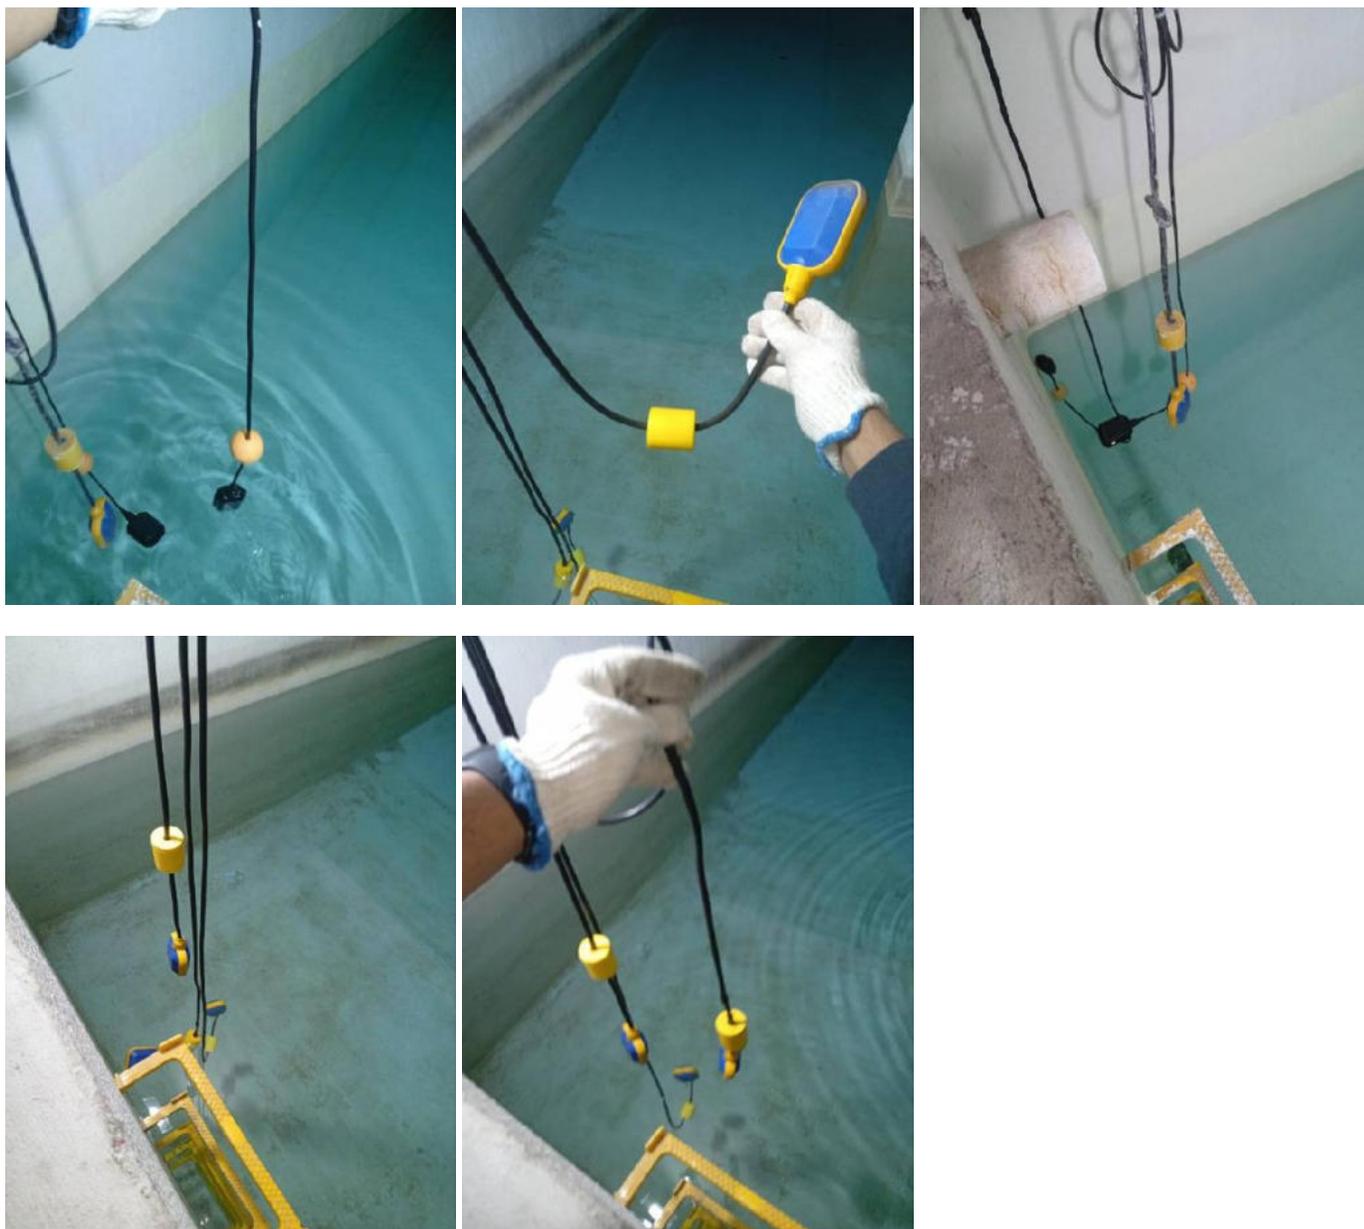
6.

Se realiza inspección de los interruptores de nivel de ambos estanques de agua potable, los cuales se encuentran funcionando de manera correcta.

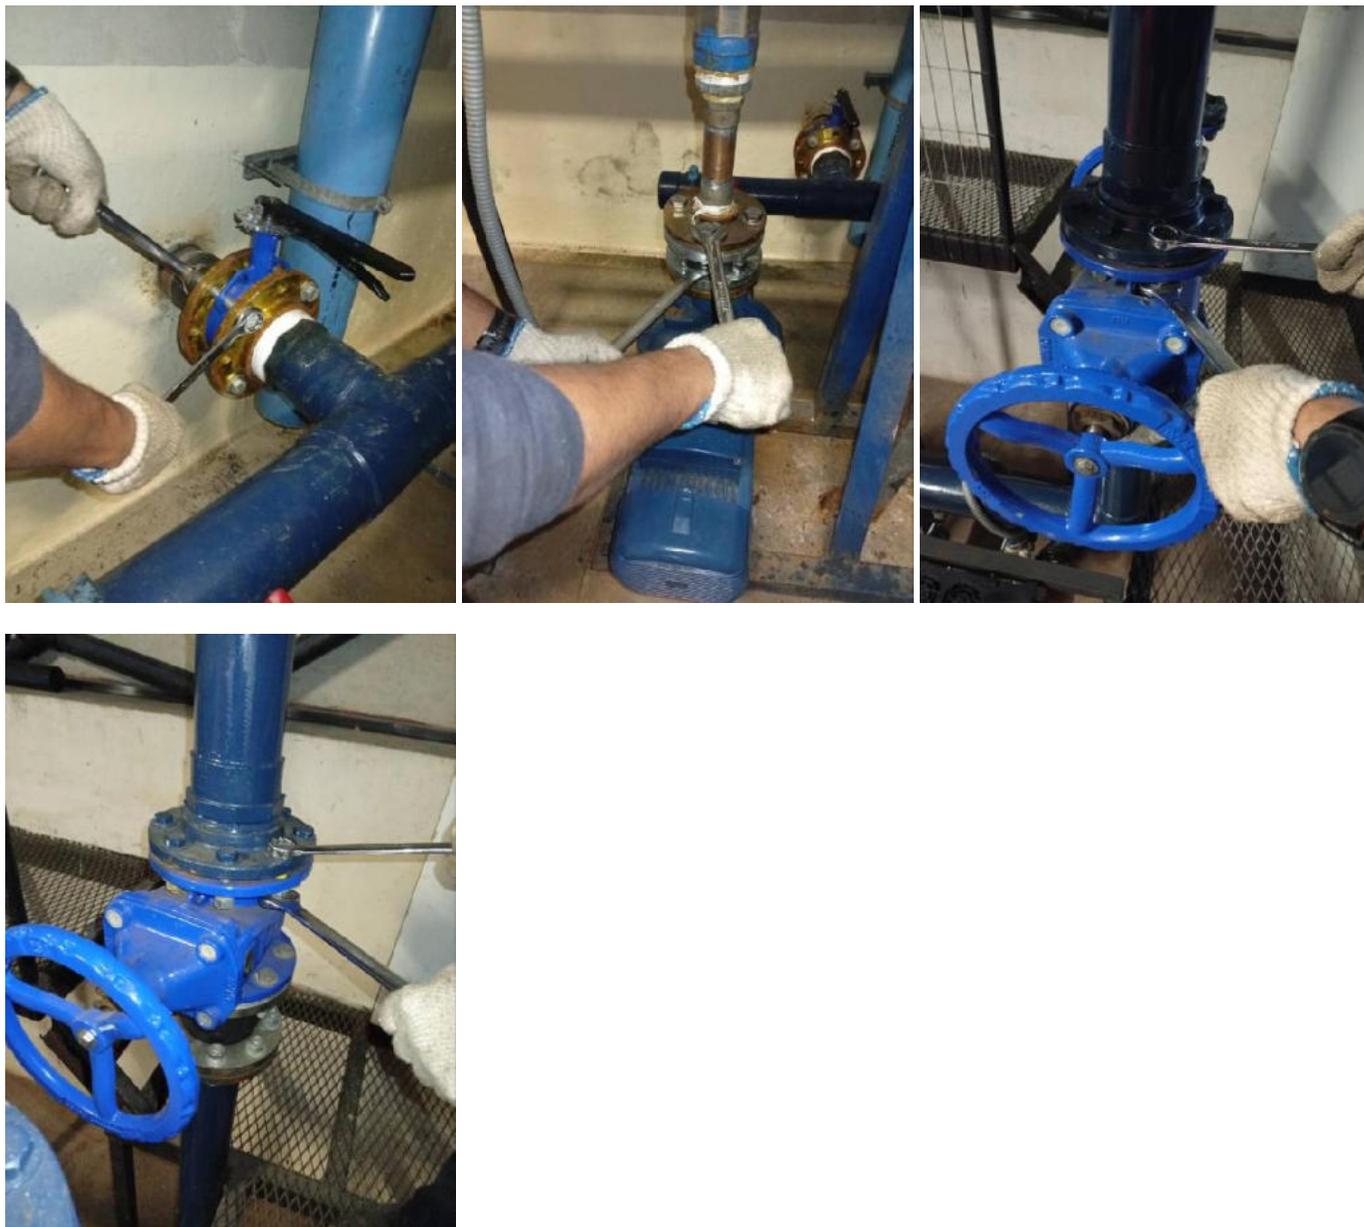
7.

Se realiza el reapriete de los pernos en general de la sala de bombas.

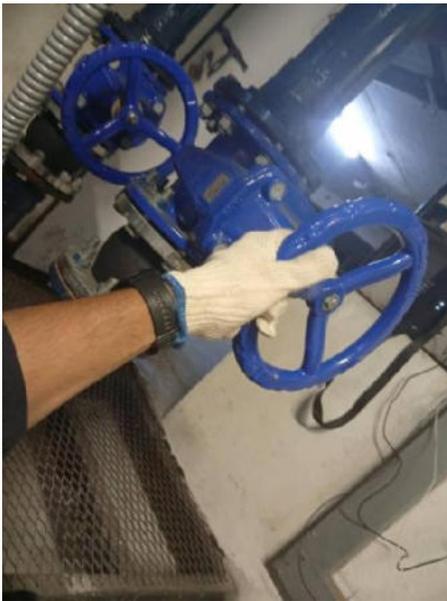
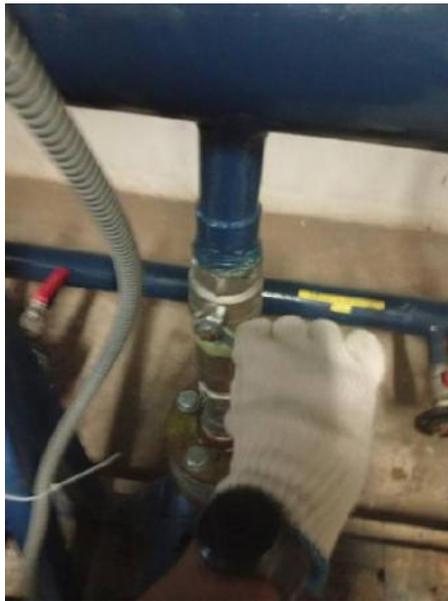
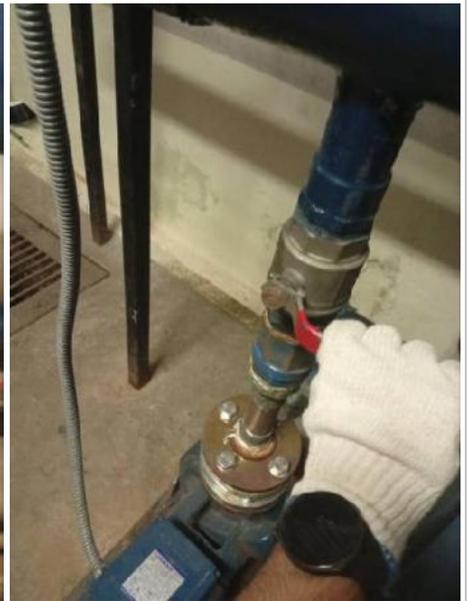
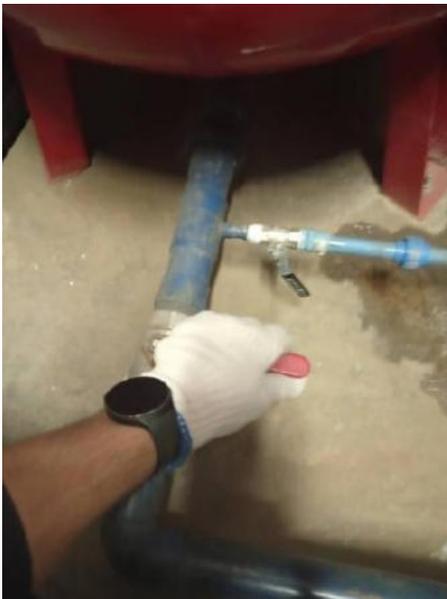
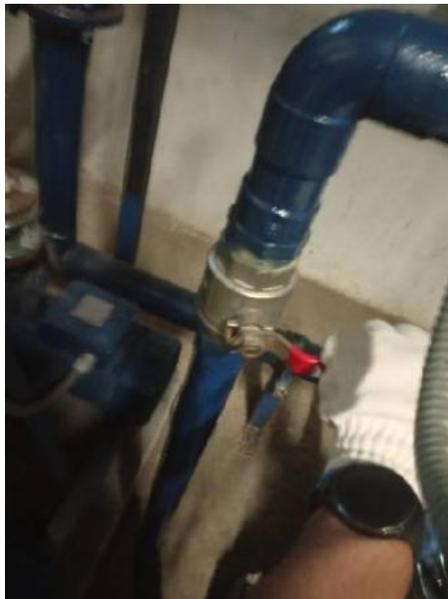
8.

Se realiza el chequeo de las valvulas en general de la sala de bombas.

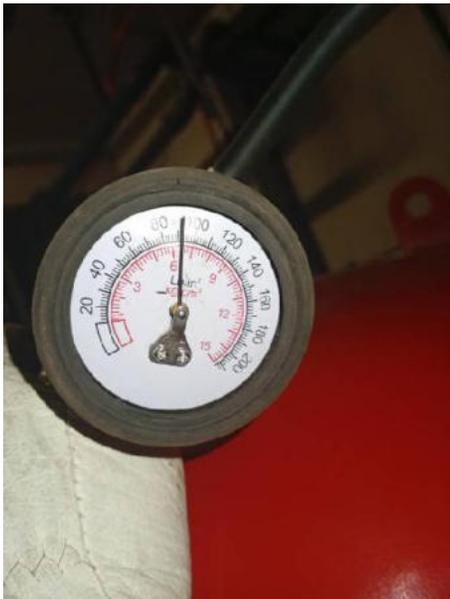
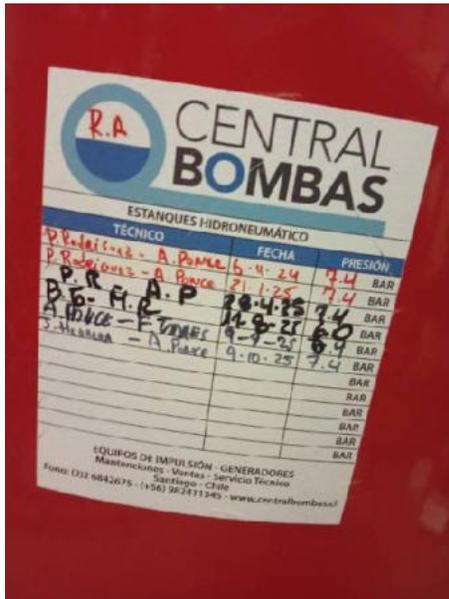
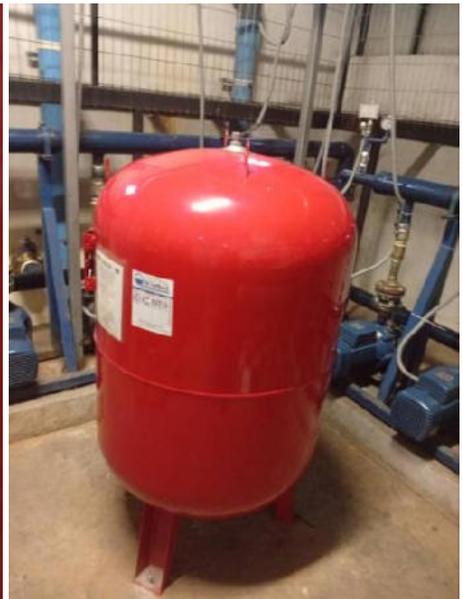
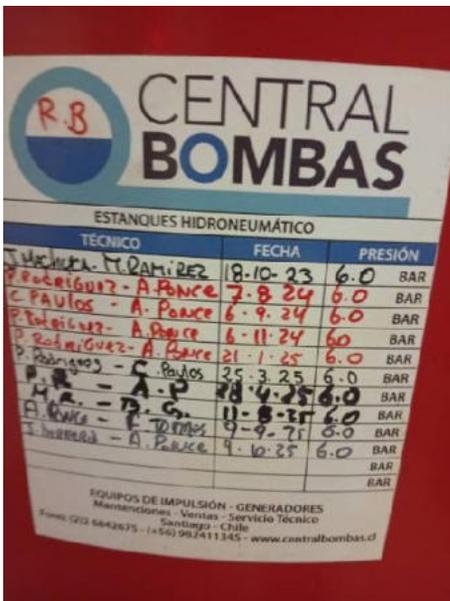
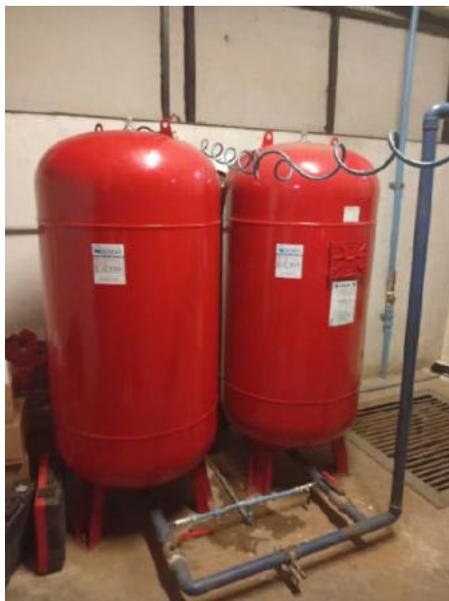
9.

Se realiza carga de aire a los estanques hidroneumáticos, dejando a estos con una presión. Lo suficiente para el correcto funcionamiento de las bombas de agua potable.

Red alta: 7.4 bar
Red baja: 6.0 bar

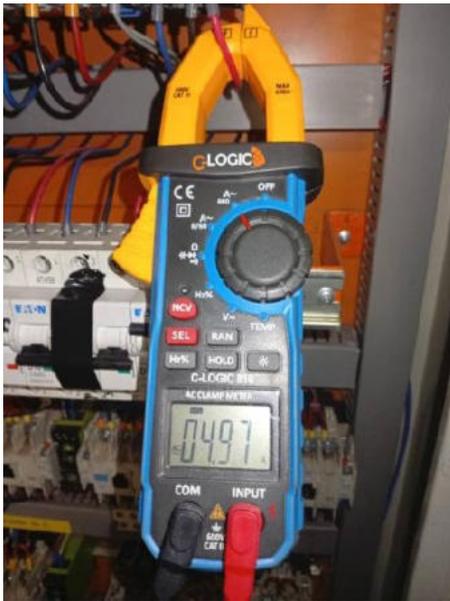
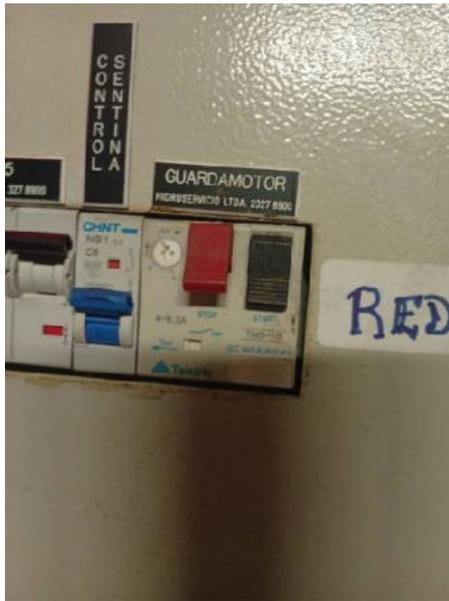
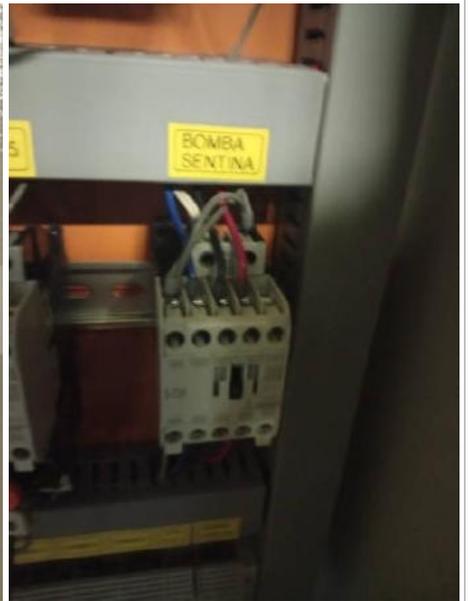
10.

Se realiza el mantenimiento preventivo de los componentes de funcionamiento de la bomba de sentina reapretando los terminales eléctricos de fuerza y control comprobando que este funcione correctamente.

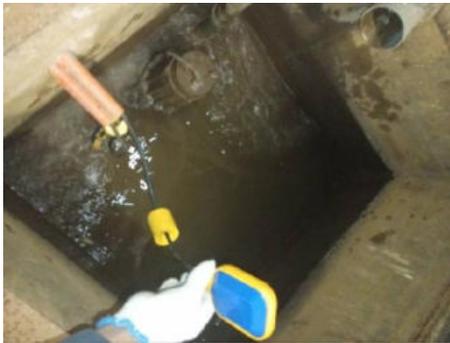
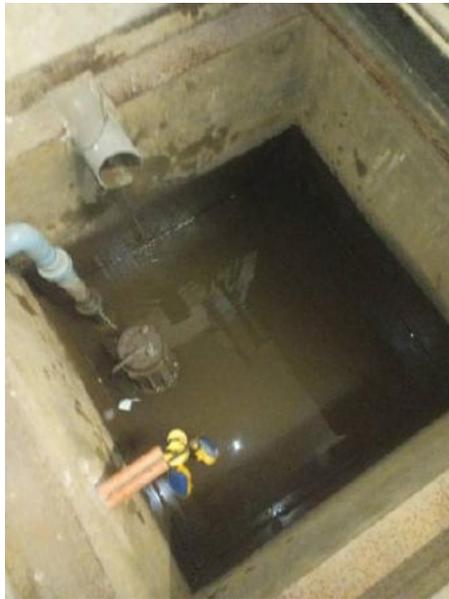
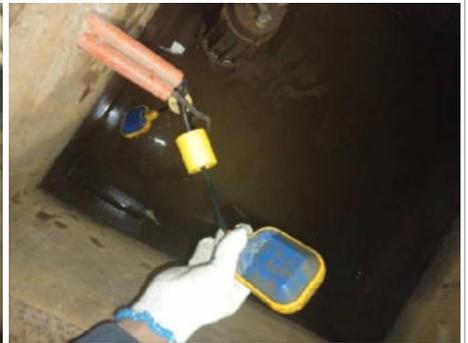
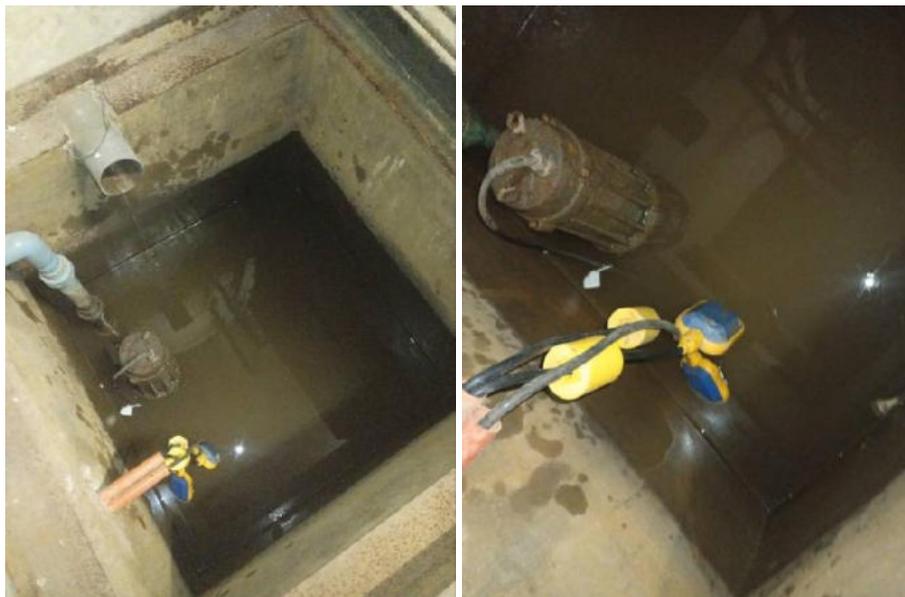
11.

Se realiza revisión y chequeo de los interruptores de nivel de la camara de la bomba sentina, encontrandose estos sin novedad.

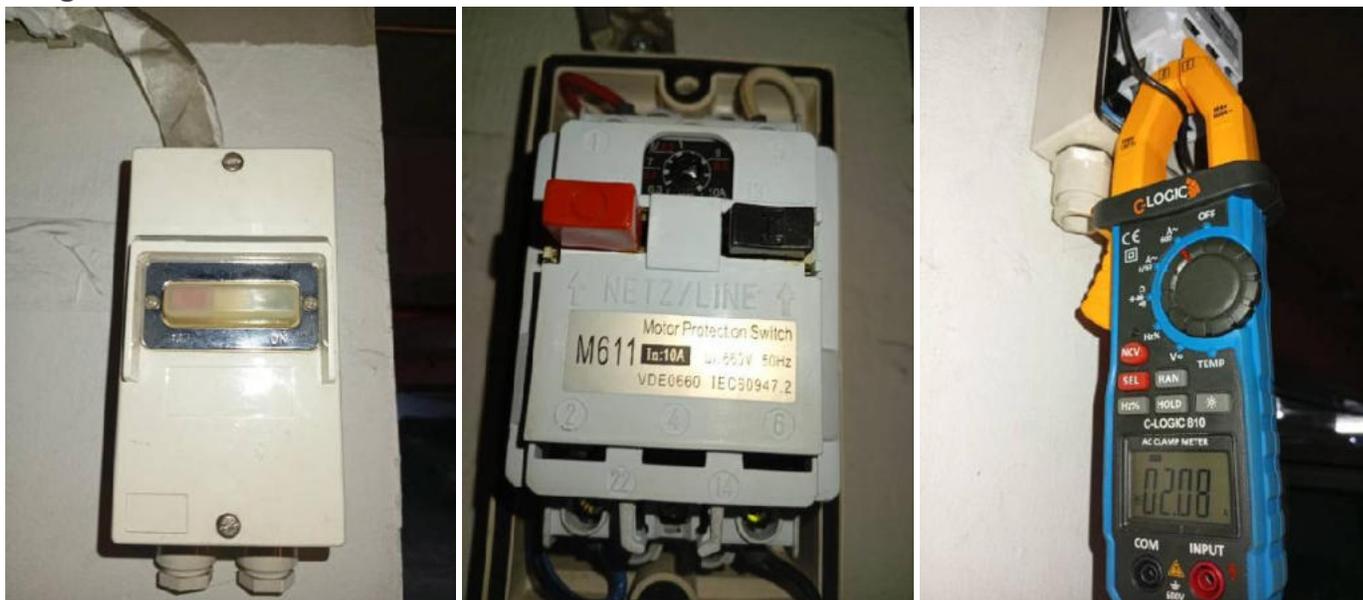
12.

Se realiza mantenimiento preventivo del guarda-motor de aguas lluvias reapretando los terminales eléctricos de fuerza y control comprobando que este funcione correctamente.

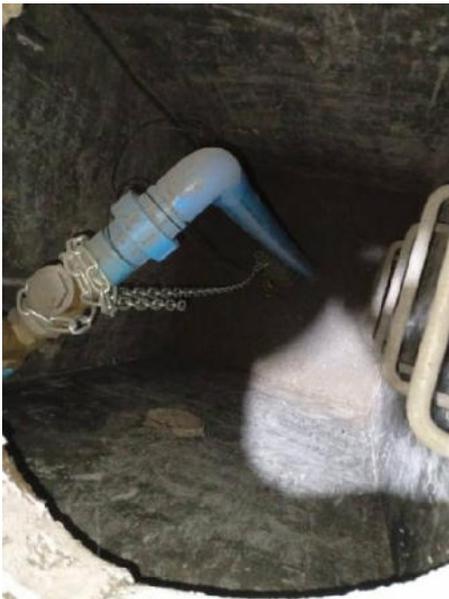
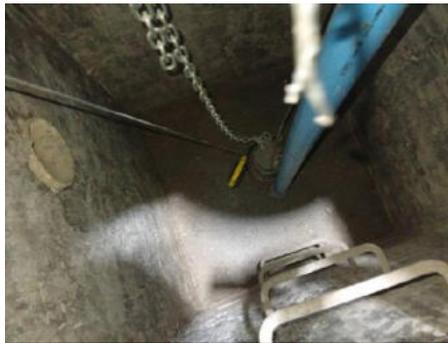
13.

Se realiza revisión y chequeo de los interruptores de nivel de la camara de la bomba aguas lluvias, encontrandose estos sin novedad.

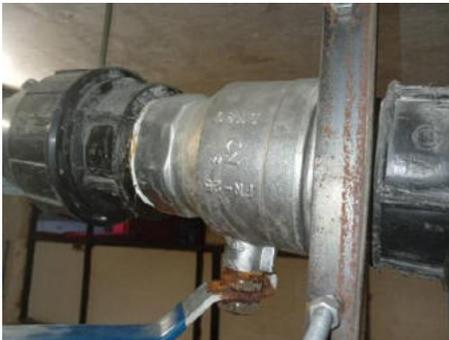
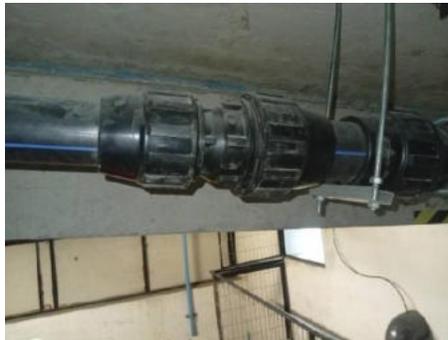
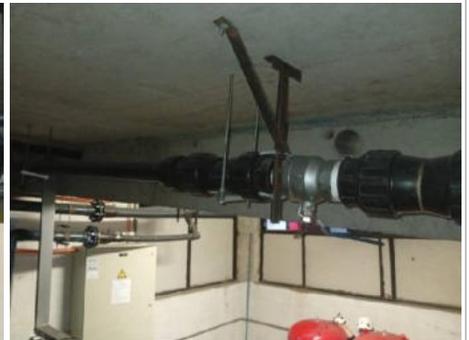
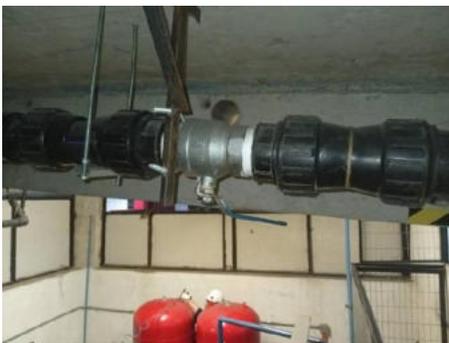
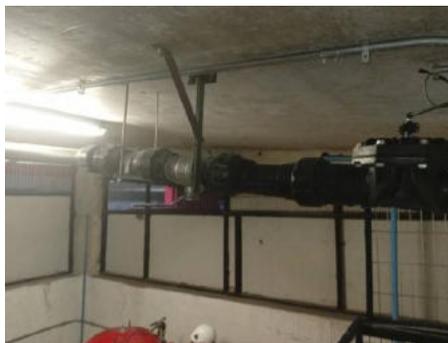
14.

| Llenado | Agripada |

Las válvulas de corte (3") del sistema de llenado de los estanques de agua potable, se encuentran agripadas. Se recomienda realizar el cambio de estas , por unas válvulas elastómericas.

Nota: la tubería de 75 mm a 90 mm en la sección de válvulas

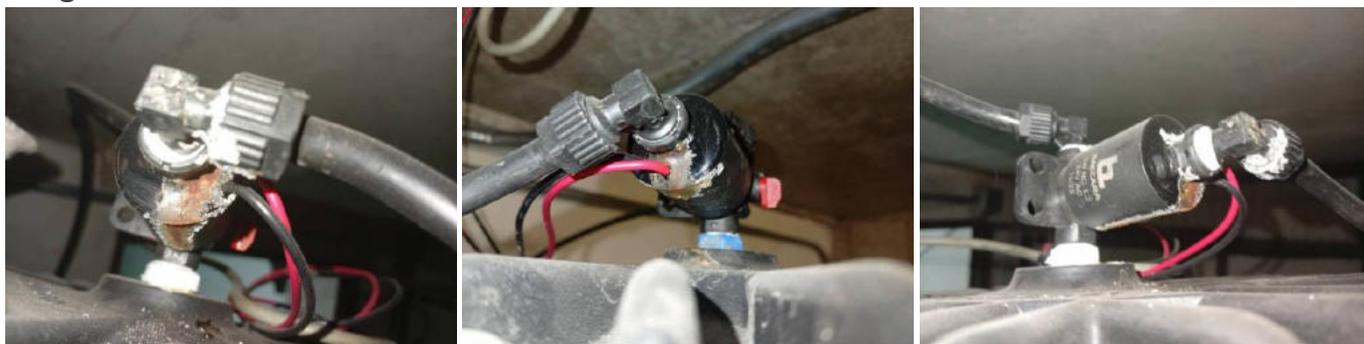
15.

| Valvula Solenoide | Piston Con Daño |

Se chequea electro-válvula (3 vías) encontrando que presentan daño en su cuerpo, se recomienda realizar el cambio en ambas válvulas solenoides.

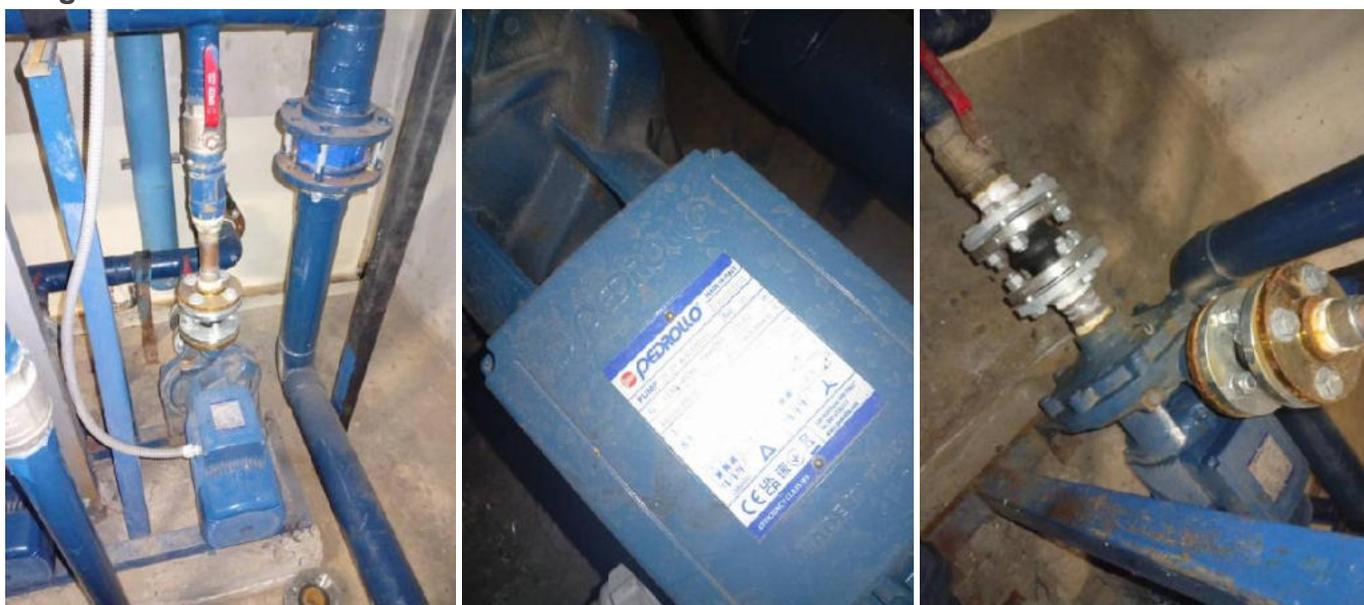
**16.**

Bomba número 5 de la red baja, presenta ruido en sus rodamientos. Se recomienda realizar el retiro a servicio técnico.

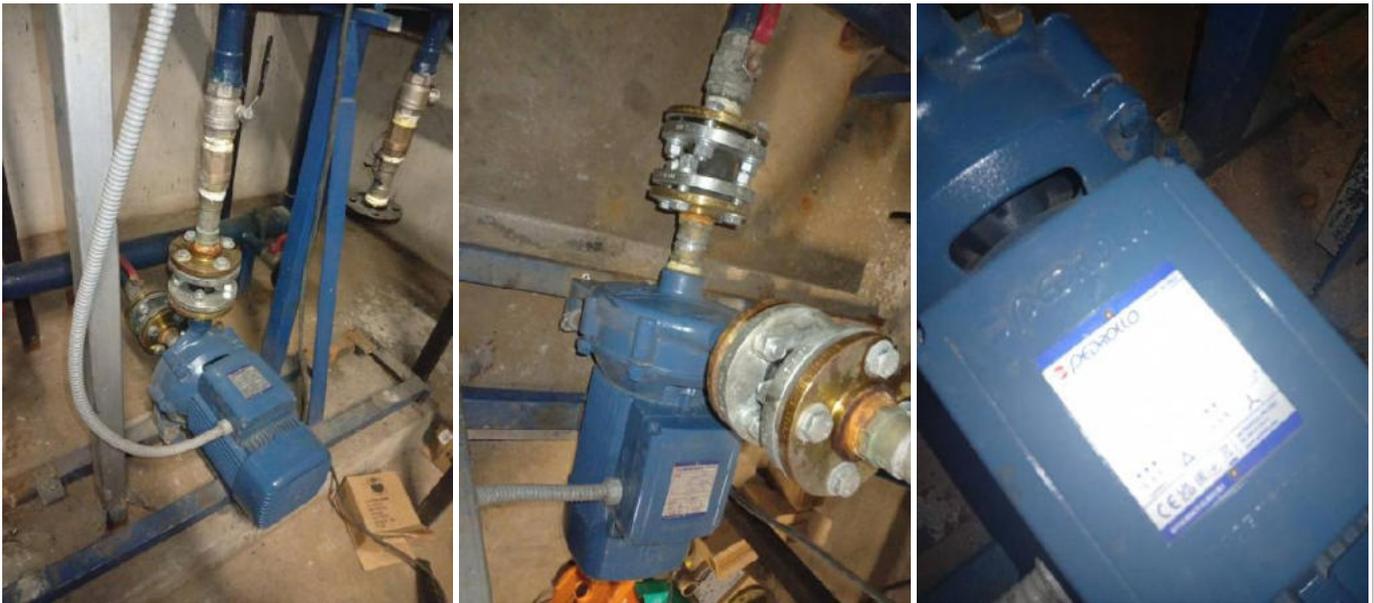
**17.**

Bomba número 4 de la red alta, presenta ruido en sus rodamientos. Se recomienda realizar el retiro a servicio técnico.

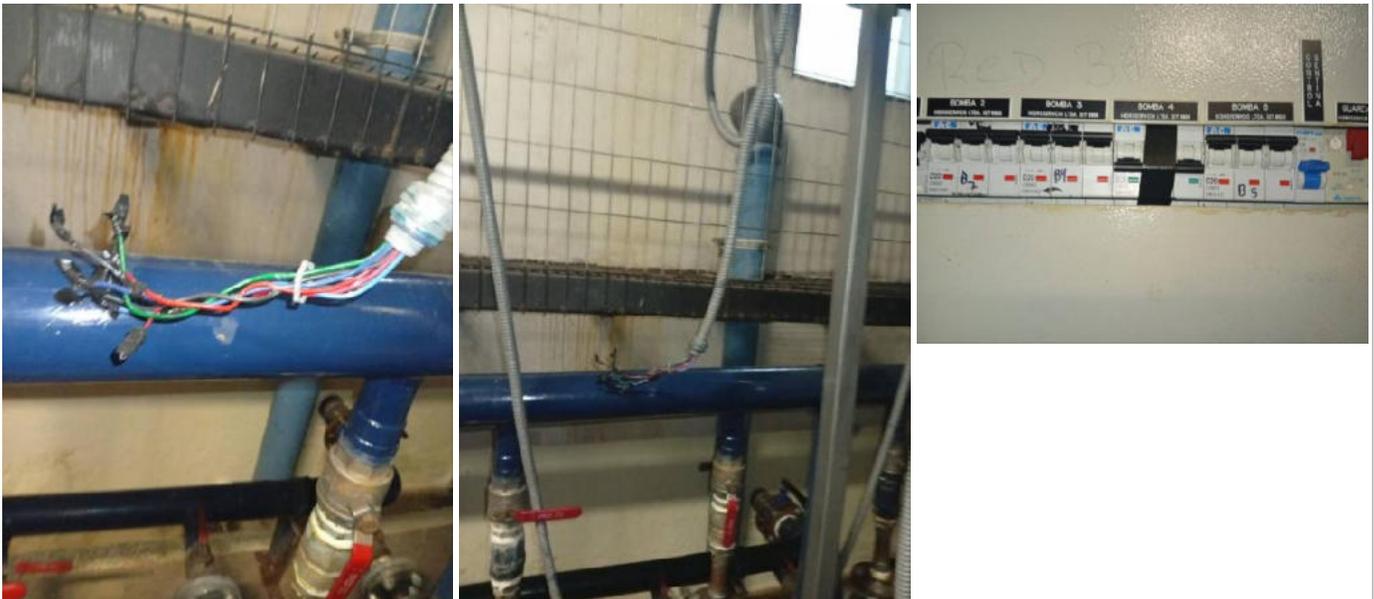
18.

Bomba número 4 de red baja requiere nuevo canalizado desde el tablero hasta la bornera de la bomba, ya que los cables se encuentran en mal estado.

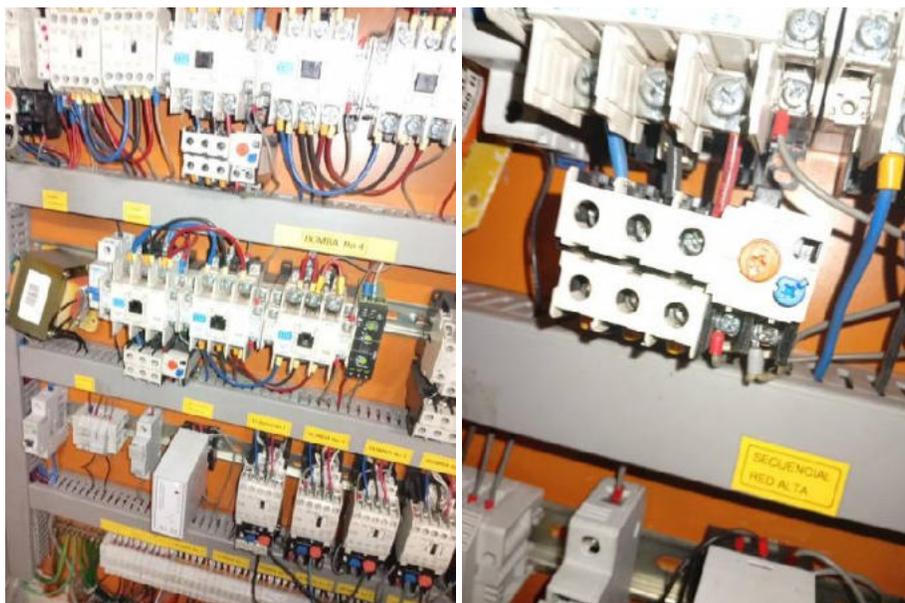
19.

El relé térmico de 12-18 A de la bomba número 4 en la red baja presenta los terminales eléctricos en mal estado (tornillos rodados) Se recomienda realizar el cambio.

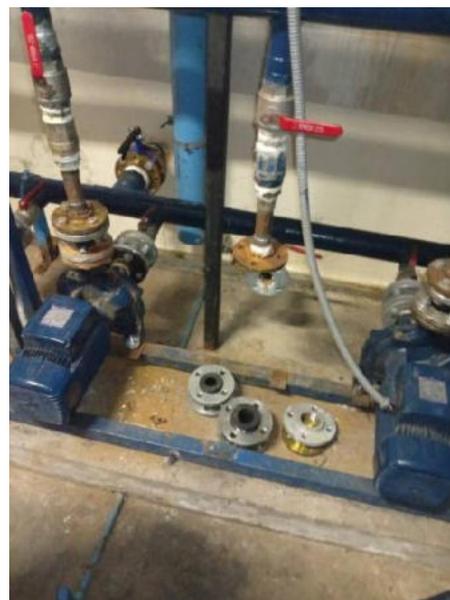
20.

Bomba número 3 de red baja se encuentra en servicio técnico

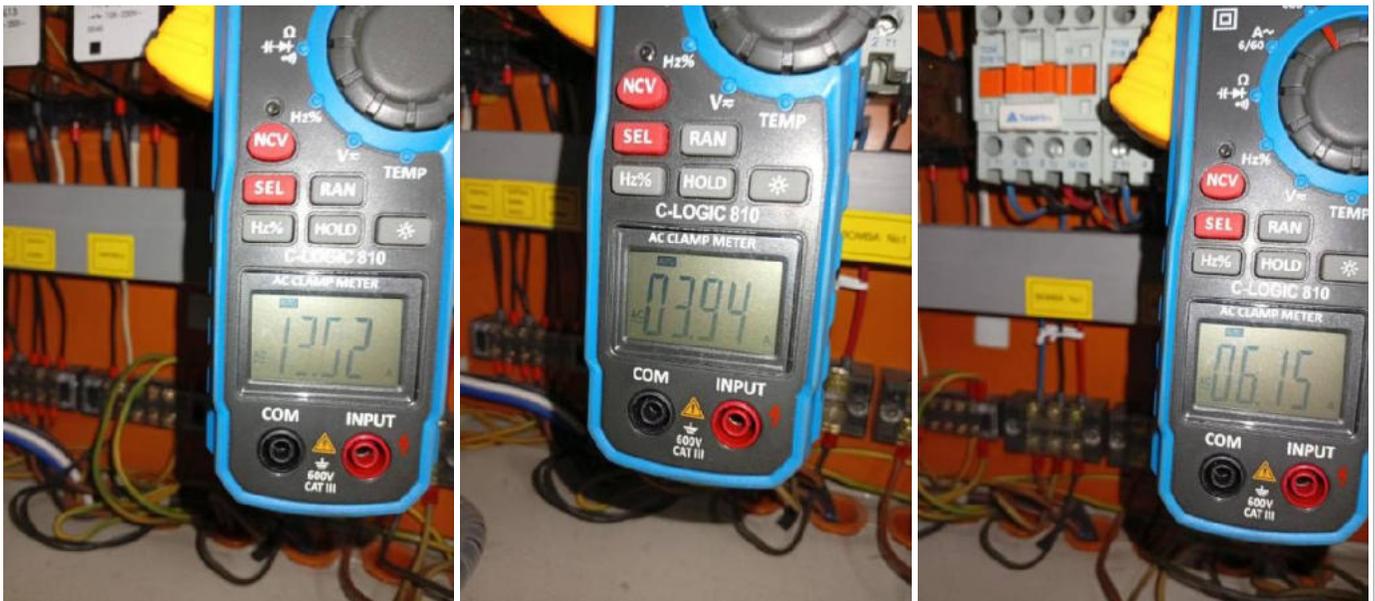
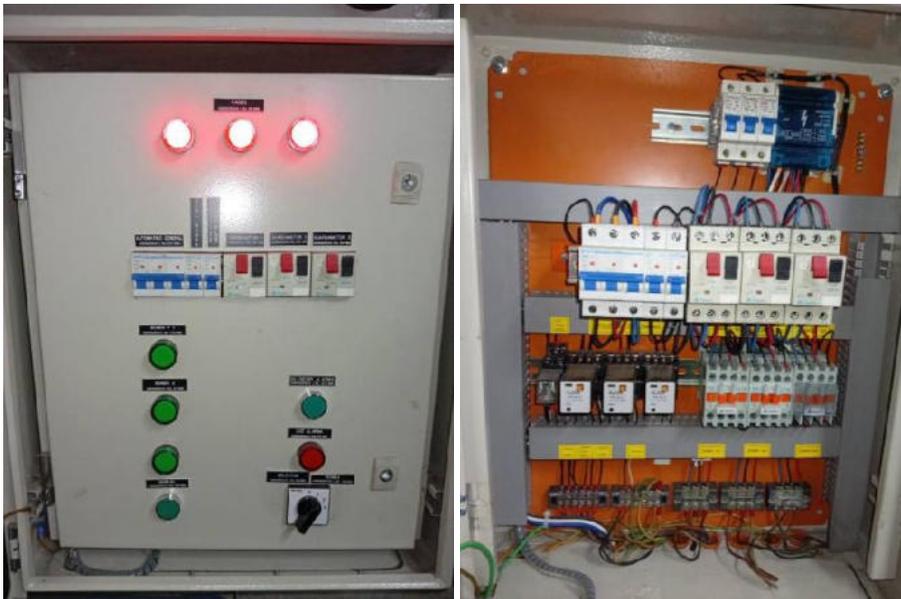
20.

Se realiza mantenimiento preventivo del tablero de aguas servidas Torre A reapretando los terminales eléctricos de fuerza y control comprobando que este funcione correctamente.

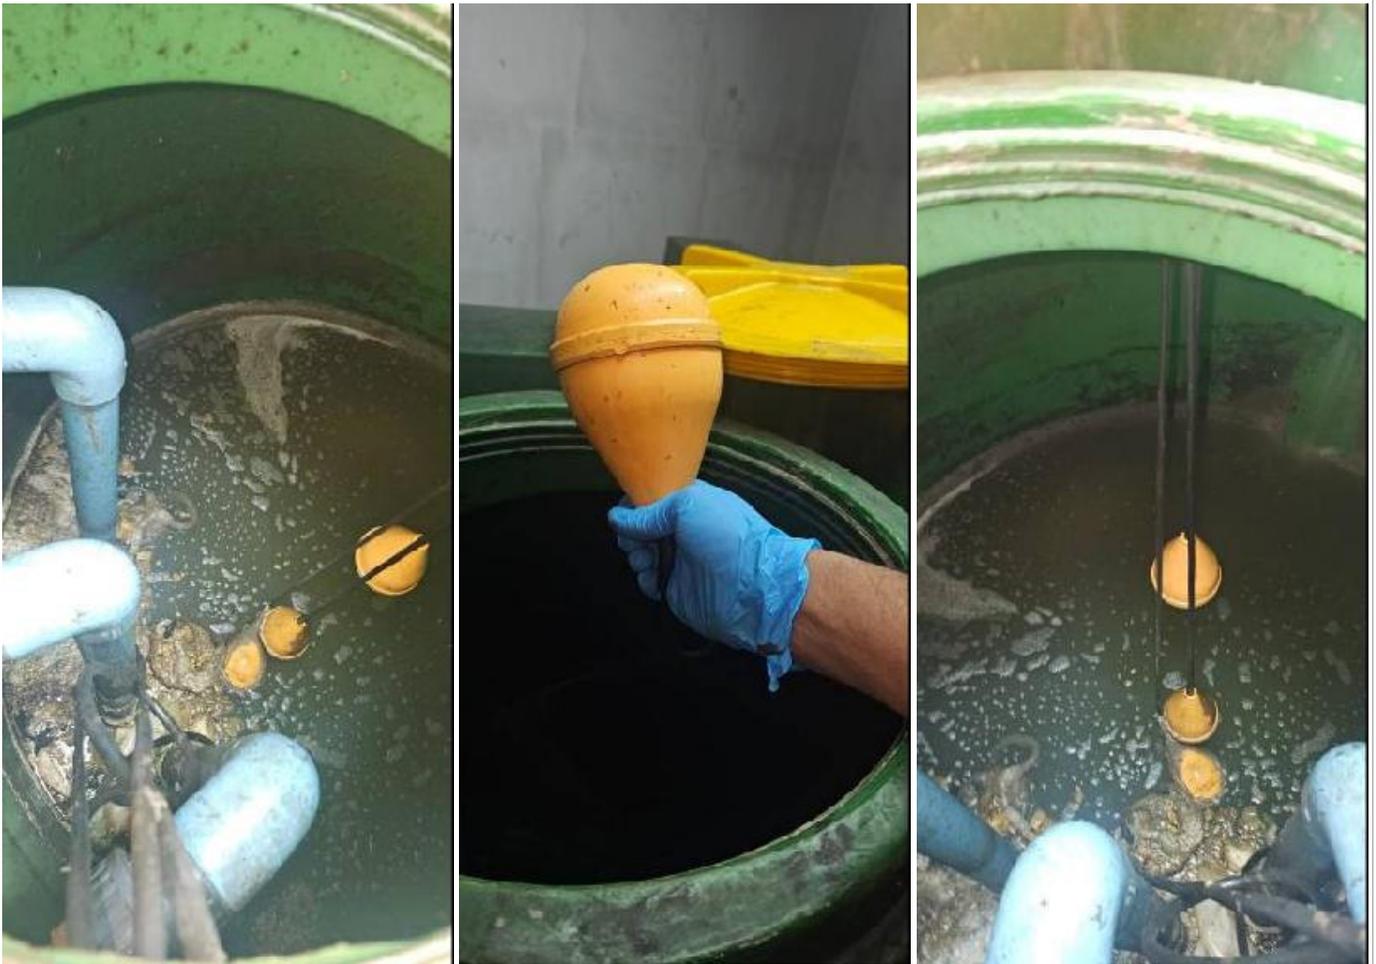
20.

Se realiza revisión y chequeo de los interruptores de nivel de la cámara de aguas servidas Torre A, encontrándose estos sin novedad.

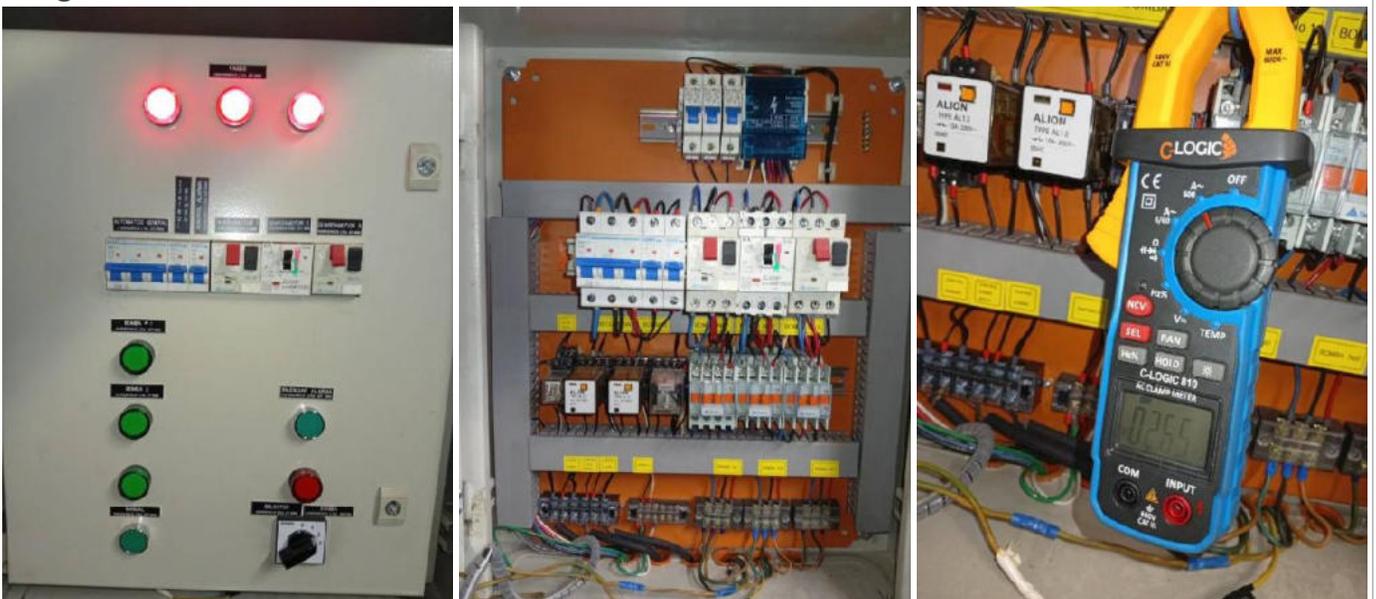
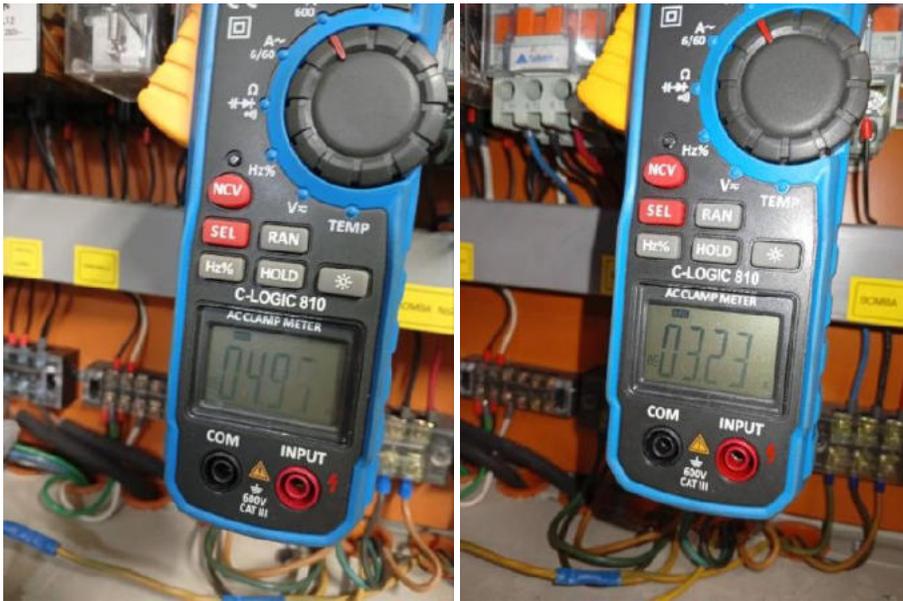
20.

Se realiza mantenimiento preventivo del tablero de aguas servidas Torre B reapretando los terminales eléctricos de fuerza y control comprobando que este funcione correctamente.
