INFORME MANTENCION PREVENTIVA

Alto El Plomo

MA-2130

Los Militares 5890

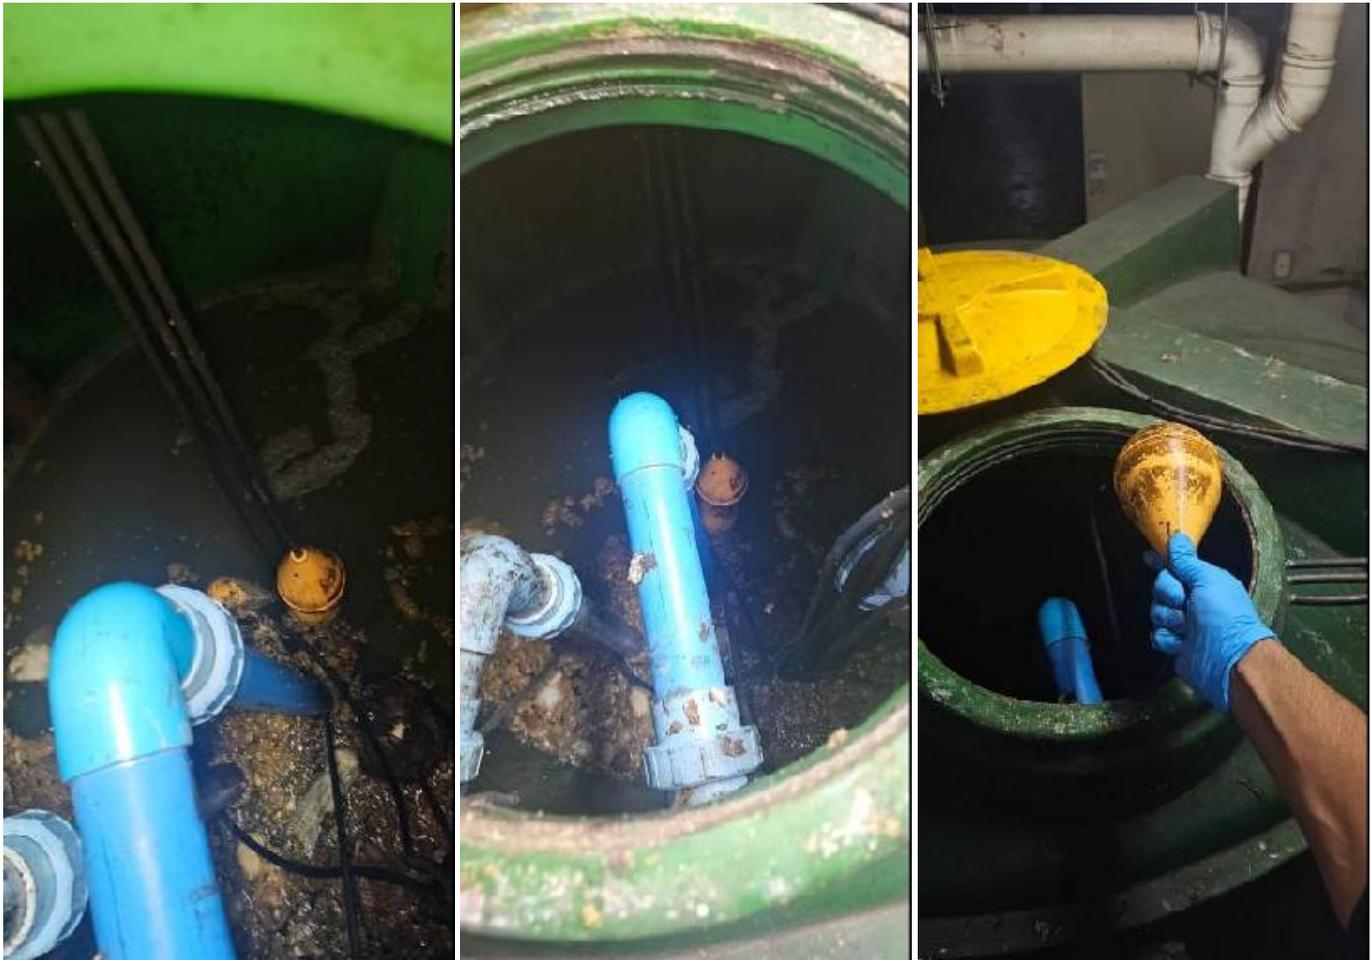
20.

Se realiza revisión y chequeo de los interruptores de nivel de la camara de aguas servidas Torre B, encontrandose estos sin novedad

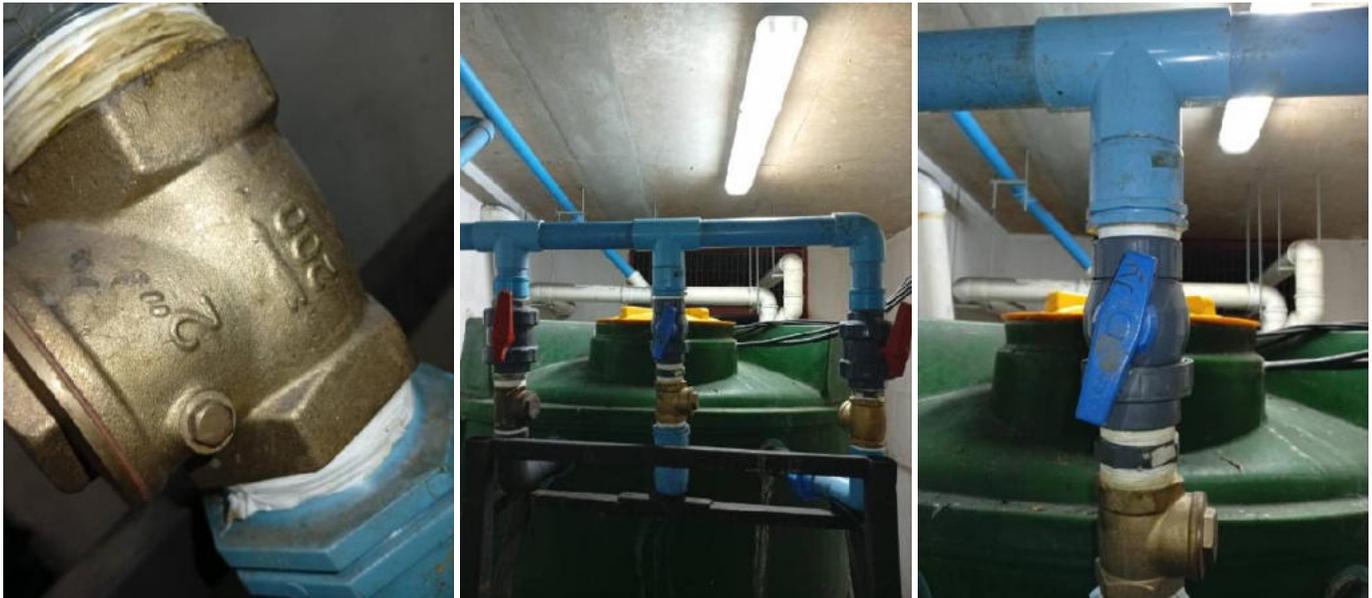
20.

Agripada

La válvula de compuerta (2") en PVC se encuentra agripada de la bomba número 2 de aguas servidas en la torre B

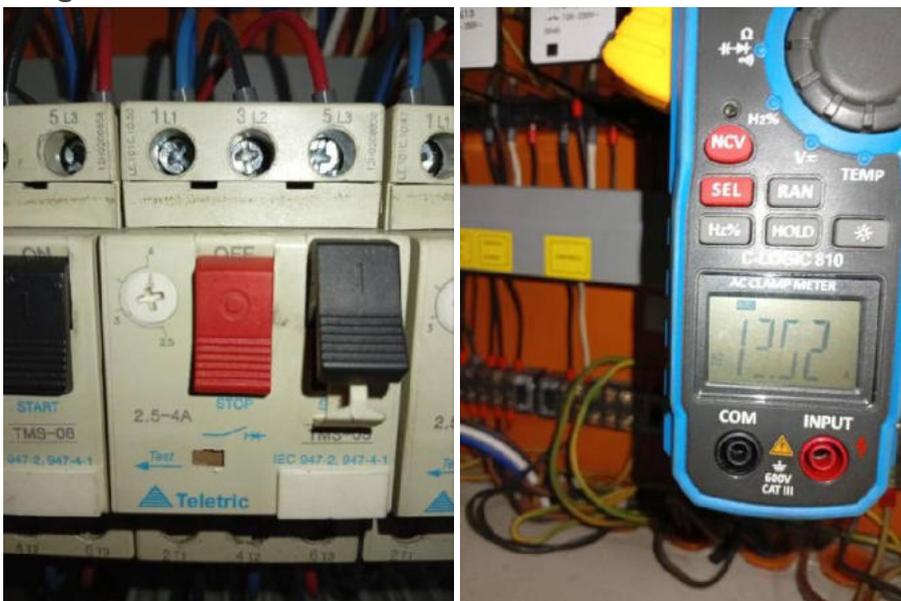
20.

| Bomba (s) Fuera de servicio Aguas Servidas | Bomba Numero 2 |

La bomba número 2 de aguas servidas de la torre A se encuentra trabada; se debe coordinar trabajo con trajes de papel, unión americana de PVC (2") para extraer la bomba debido a que la impulsión topa en el techo, a la vez un lavado con camión para extraer la suciedad acumulada en el fondo el cual traba a las bombas.

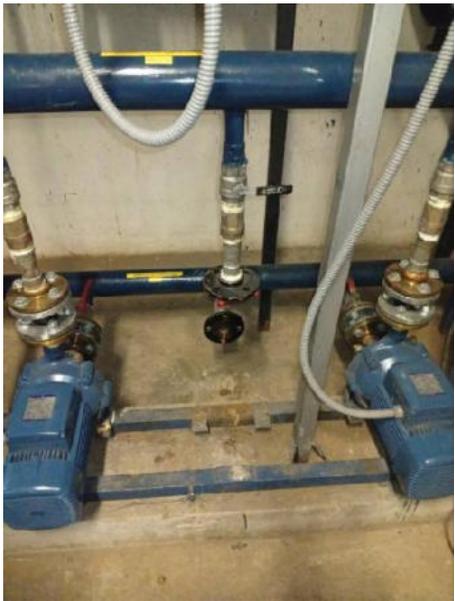
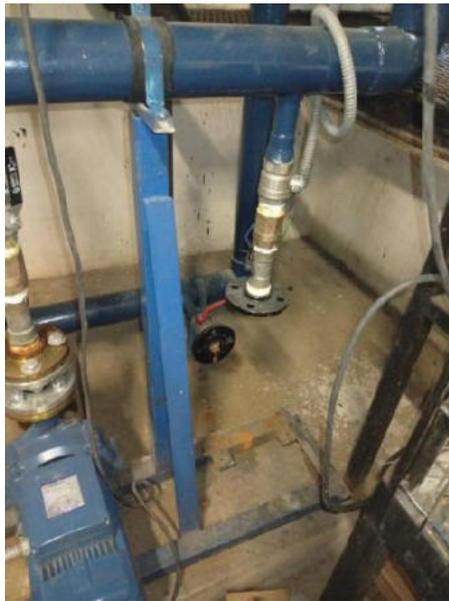
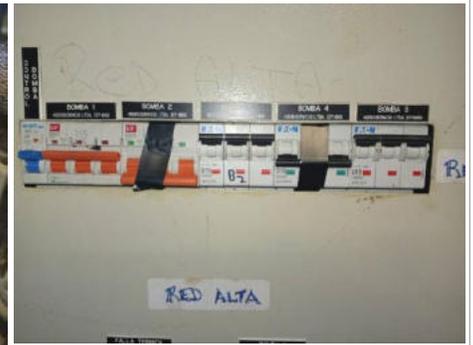
20.

| Bomba (s) Fuera de Servicio | Bomba Numero 3 Bomba Numero 5 |

La bomba número 3 y 5 de la red alta se encuentra fuera de servicio.
