INFORME MANTENCION PREVENTIVA

Nombre de Obra Alto El Plomo

N° de obra MA-2130

Direccion Los Militares 5890

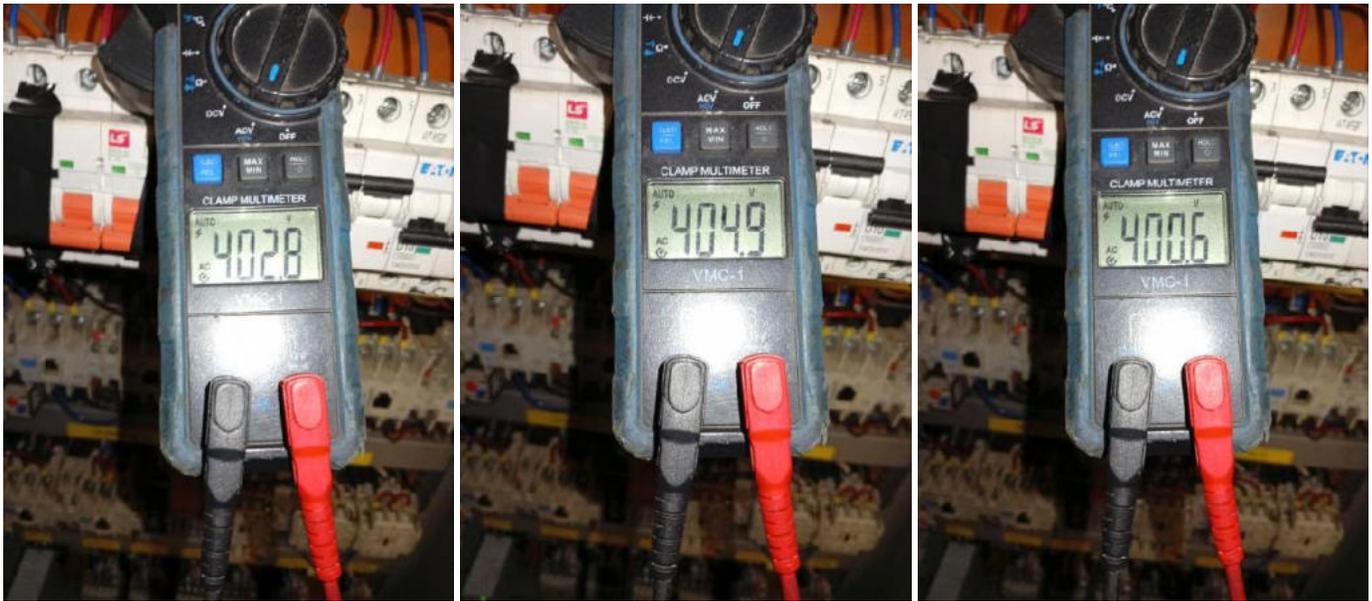
1. Se realiza medicion del voltaje en el tablero de agua potable para verificar que los niveles de voltaje, se encuentren bien para el correcto funcionamiento del sistema de fuerza

en las bombas de agua potable. siendo esta medición entre las líneas (L1-L2-L3)

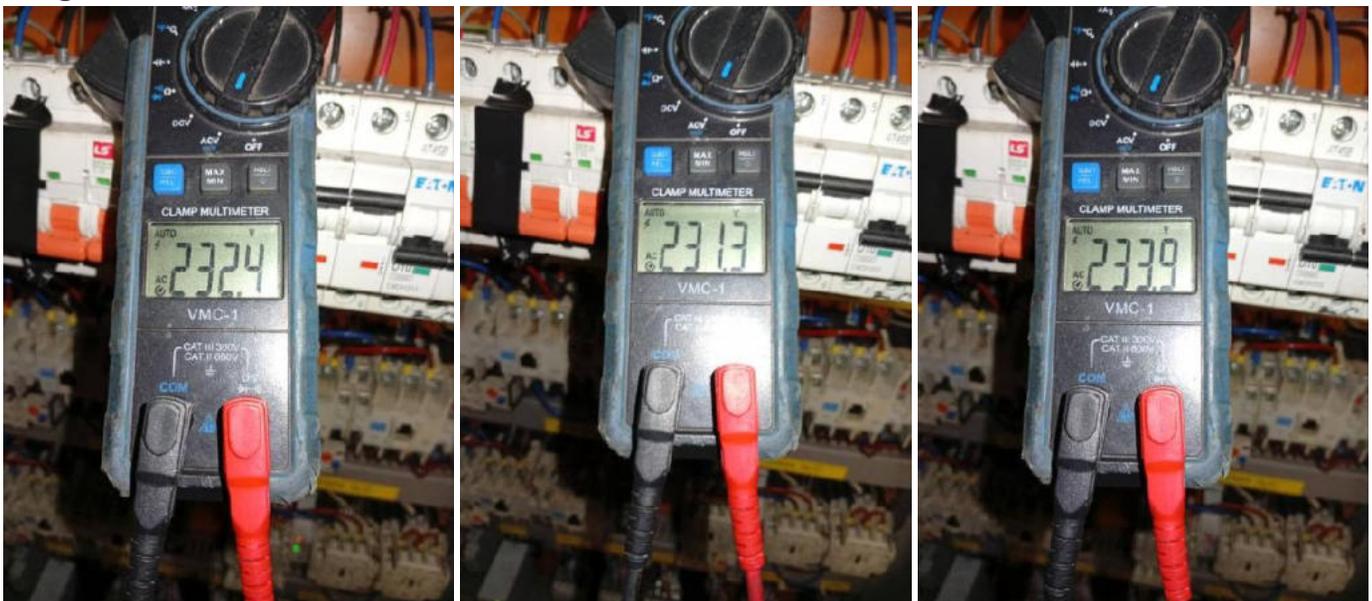
Se realiza medición del voltaje en el tablero de agua potable para verificar que los niveles de voltaje, se encuentren bien para el correcto funcionamiento del sistema de control del tablero y sus componentes eléctricos varios. siendo esta medición entre las líneas (L1-L2-L3+N)

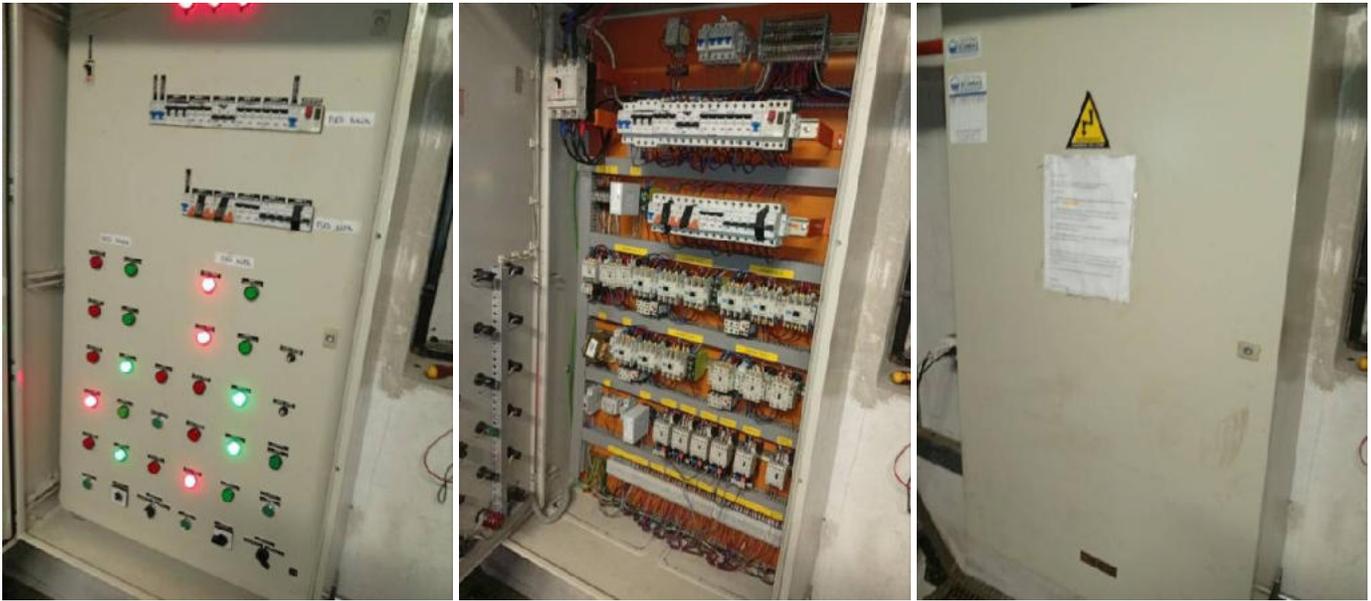
Se realiza el mantenimiento preventivo del tablero de agua potable reapretando los

terminales eléctricos de fuerza y control comprobando que este funcione correctamente.

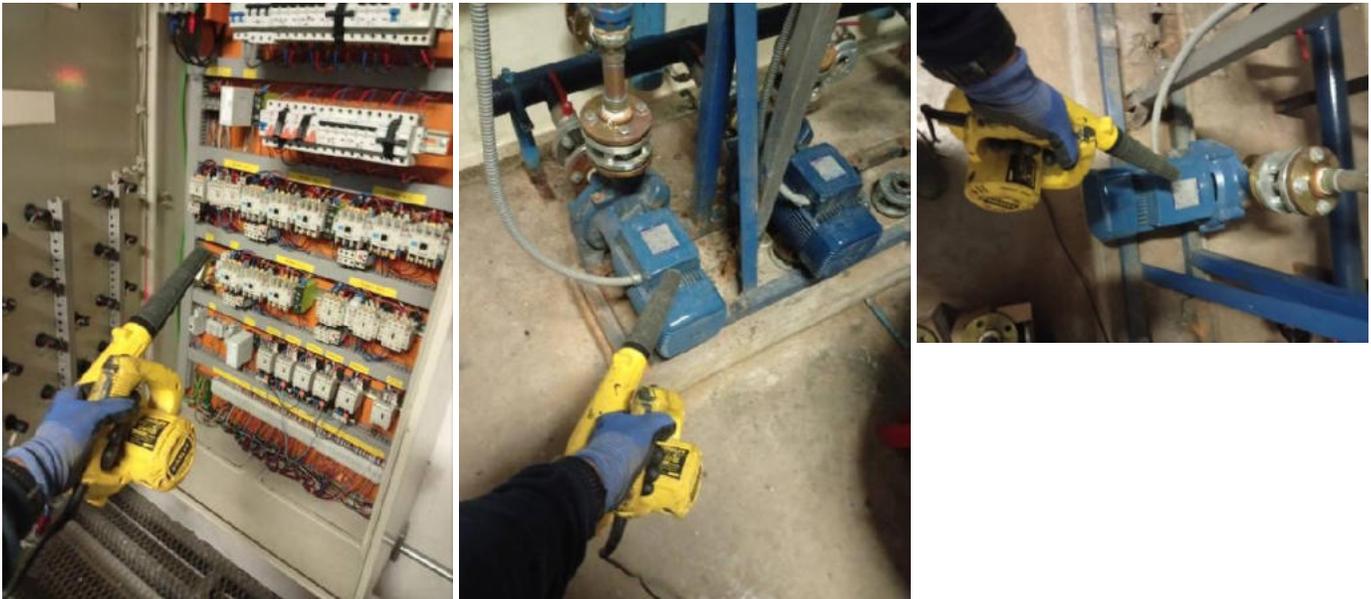
Se realiza limpieza de los tableros y componentes varios con aire forzado (soplador) para evitar acumulación de tierra en los contactos eléctricos para evitar alguna posible falla por mal contacto eléctrico.

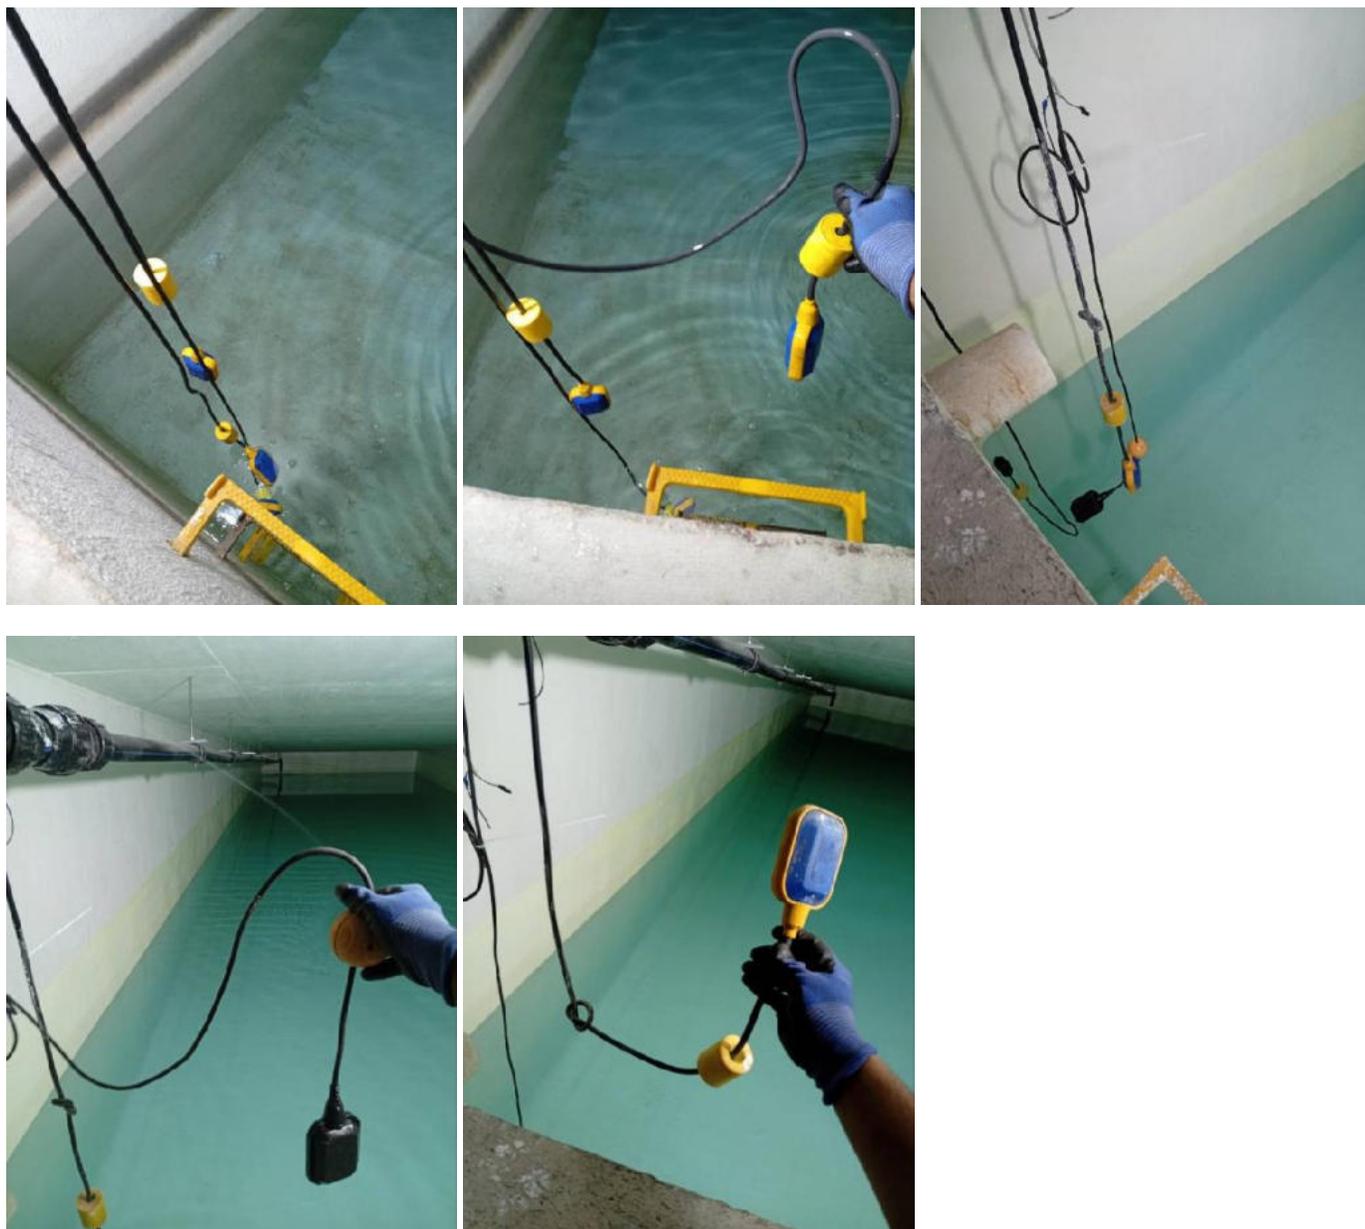
Se realiza inspección de los interruptores de nivel de ambos estanques de agua potable, los cuales se encuentran funcionando de manera correcta.

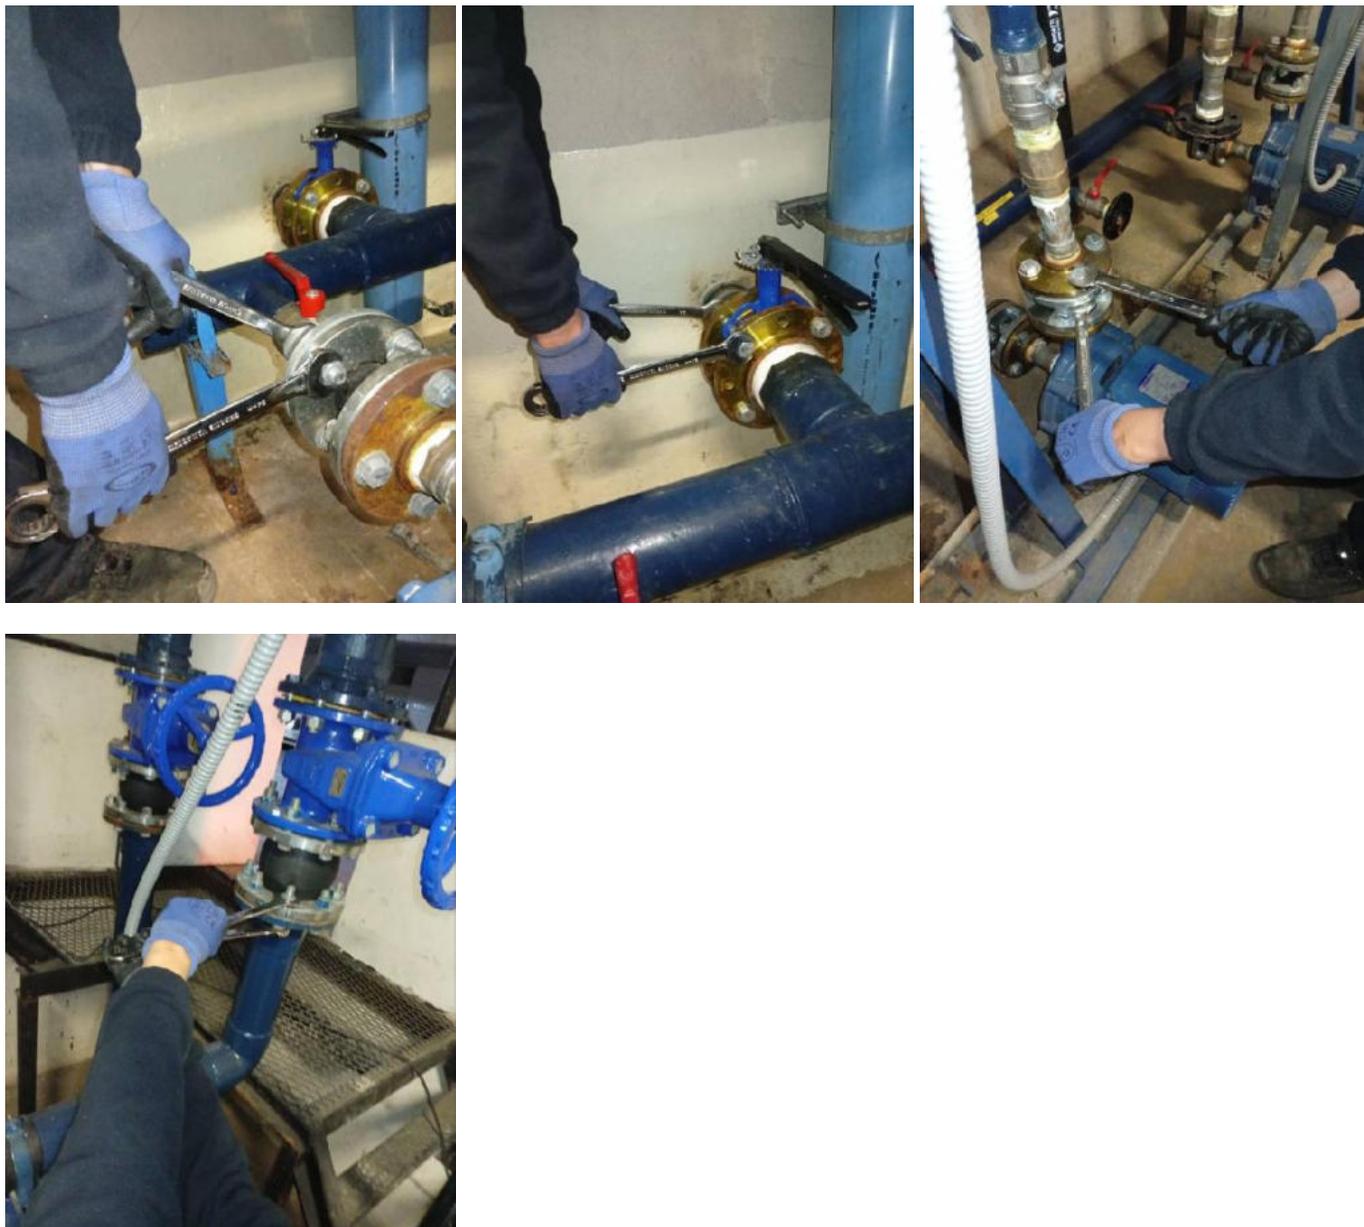
Se realiza el reapriete de los pernos en general de la sala de bombas.

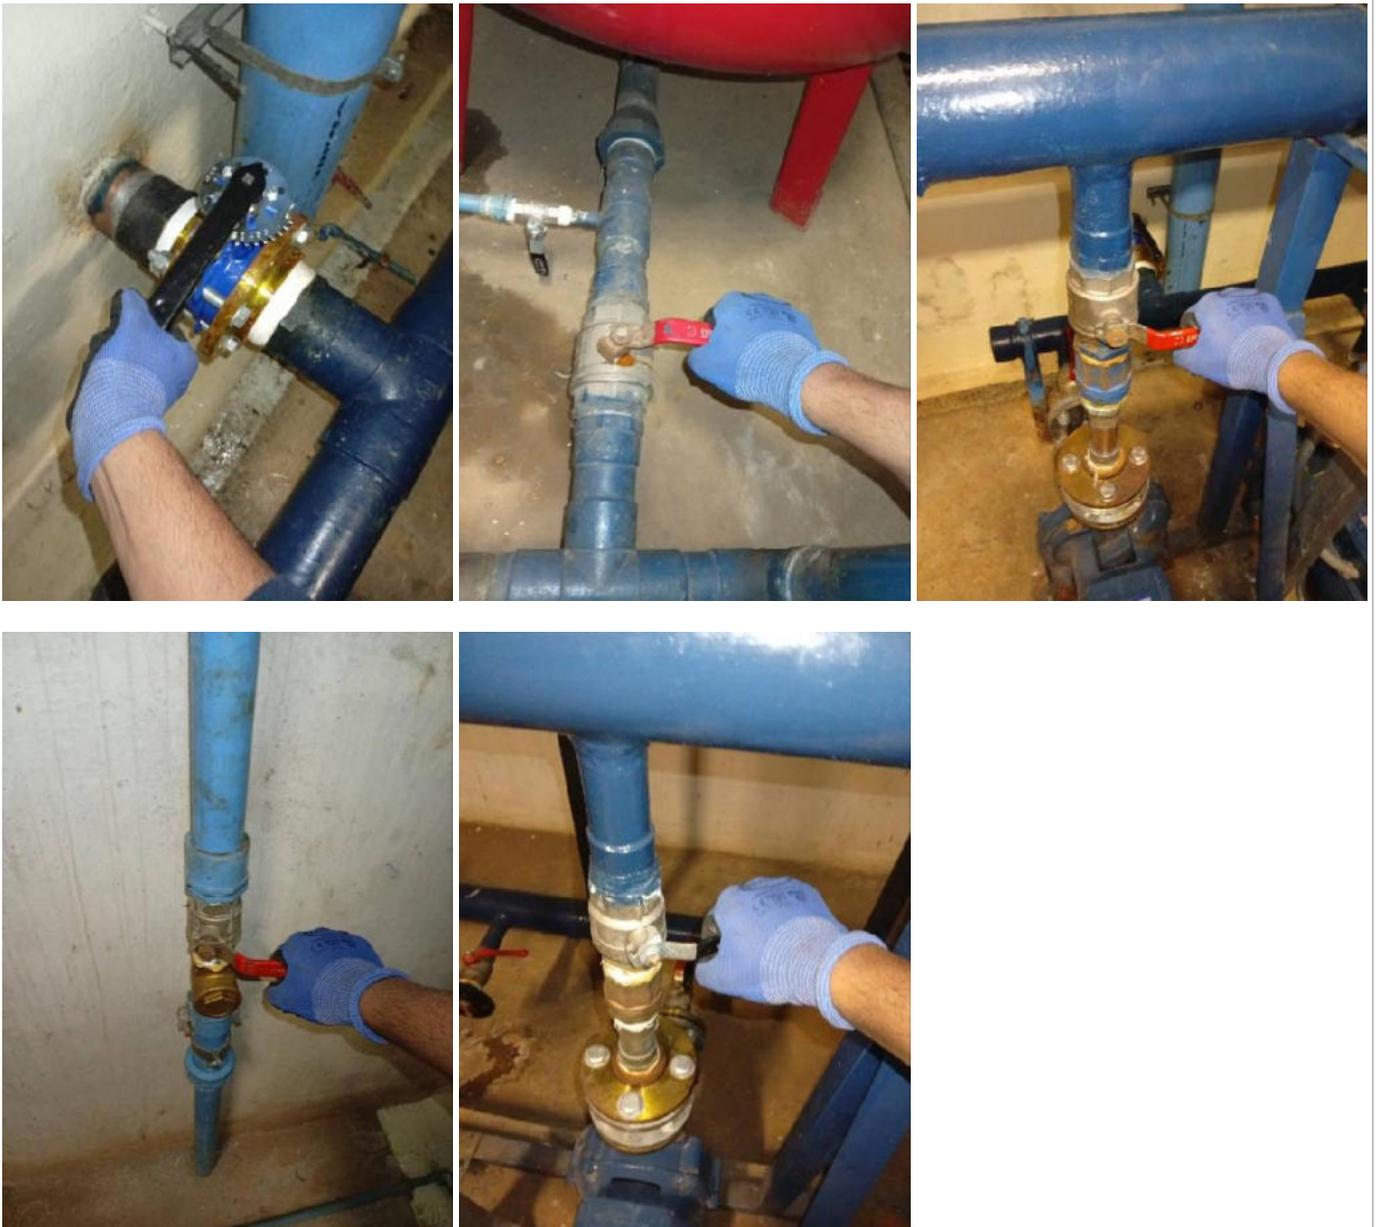
Se realiza el chequeo de las valvulas en general de la sala de bombas.

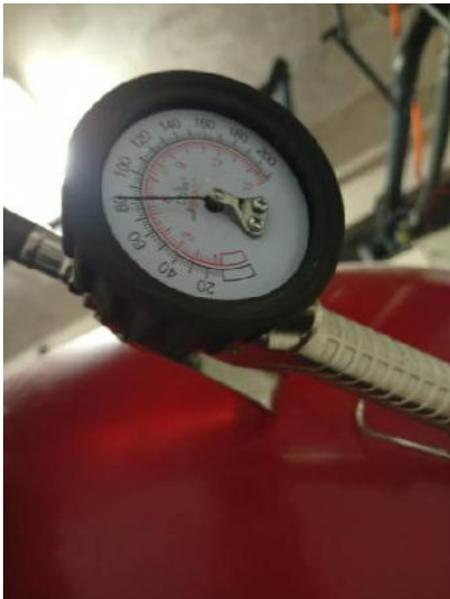
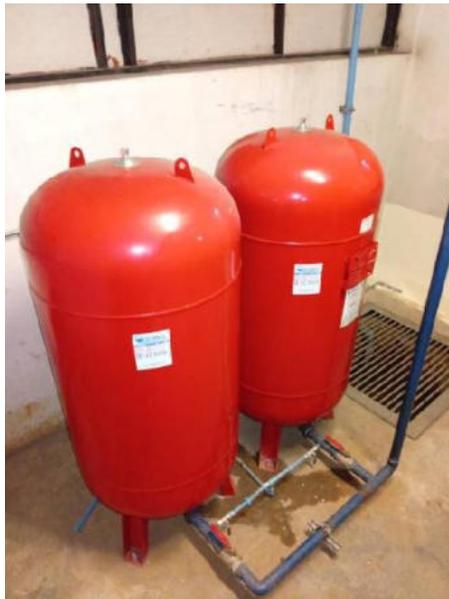
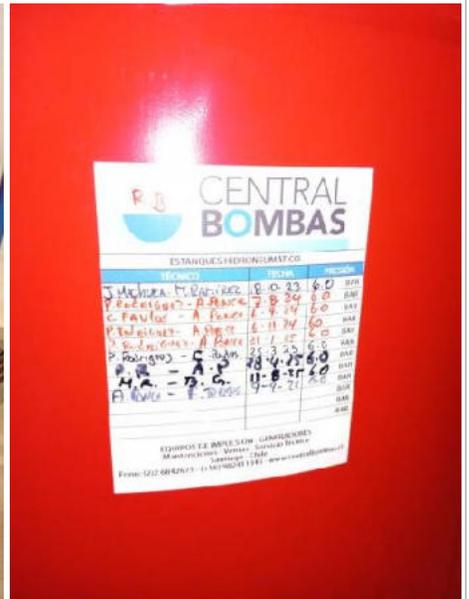
se realiza carga de aire al estanque hidroneumático red baja, dejando a este con una presión de (6.0 bar). Lo suficiente para el correcto funcionamiento de las bombas de agua potable.

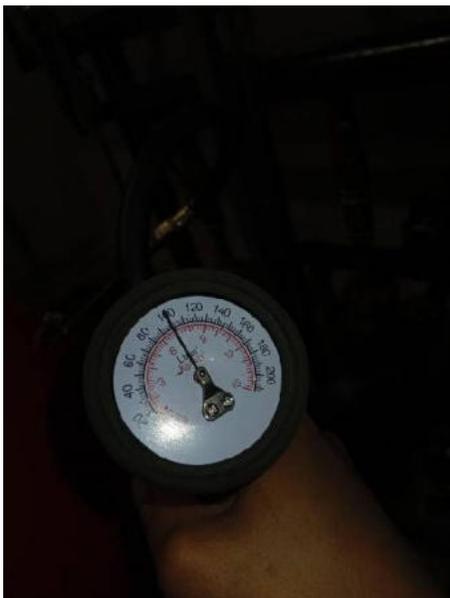
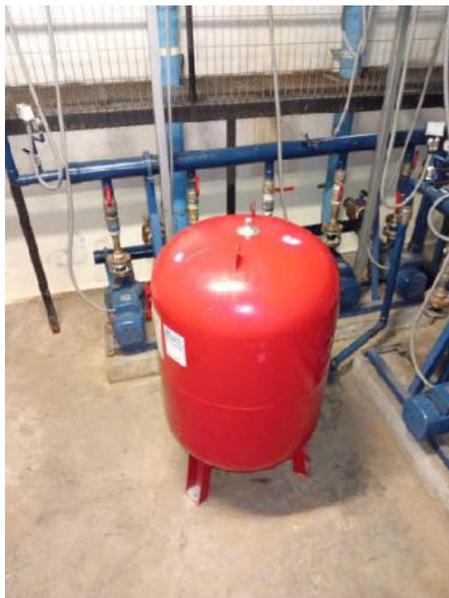
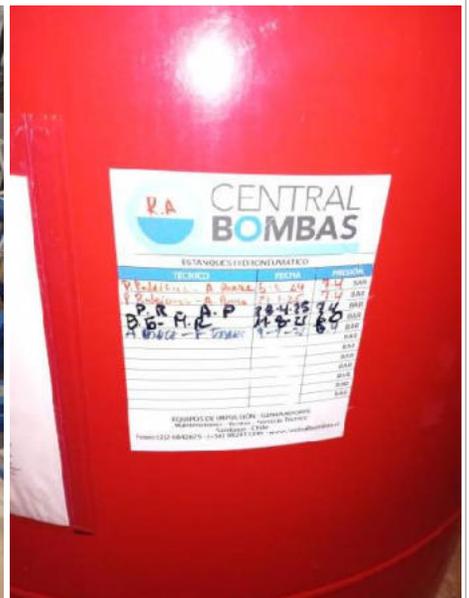
se realiza carga de aire al estanque hidroneumático red alta, dejando a este con una presión de (6.4 bar). Lo suficiente para el correcto funcionamiento de las bombas de agua potable.

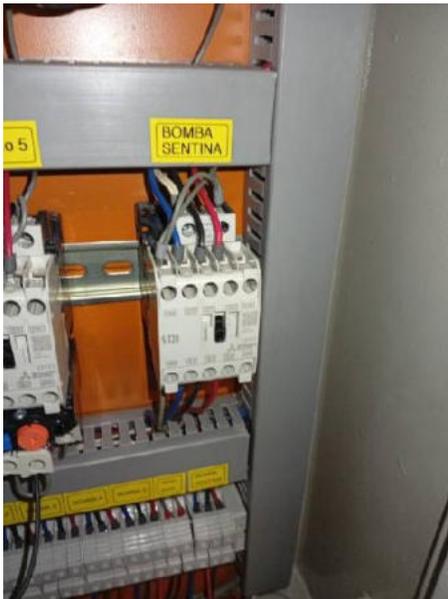
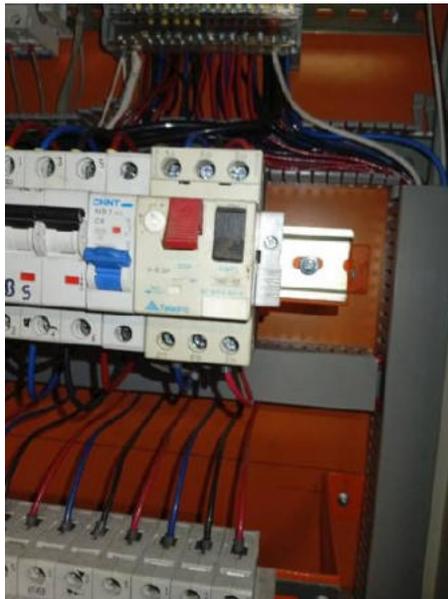
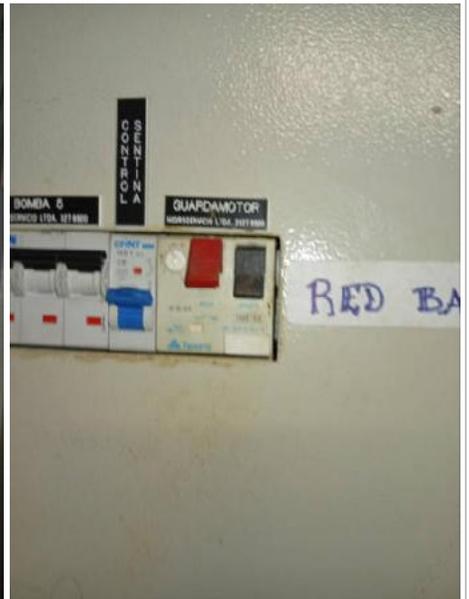
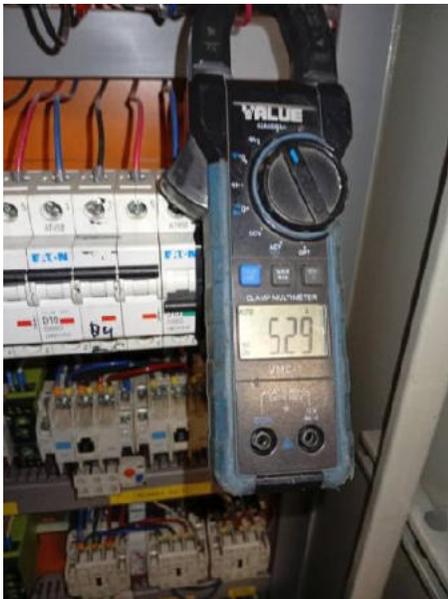
Se realiza el mantenimiento preventivo de los componentes de funcionamiento de la bomba de sentina reapretando los terminales eléctricos de fuerza y control comprobando que este funcione correctamente.

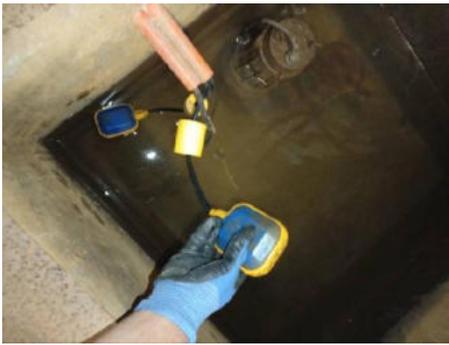
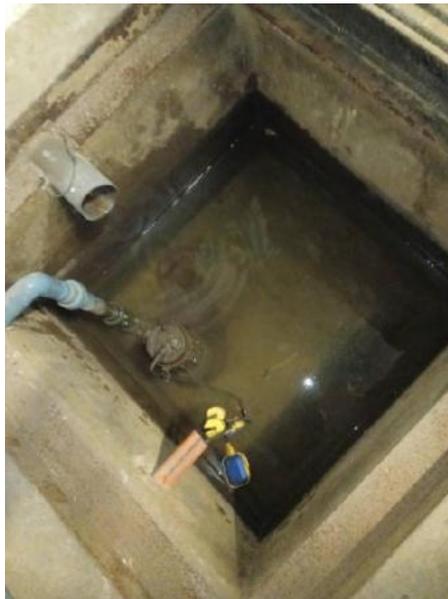
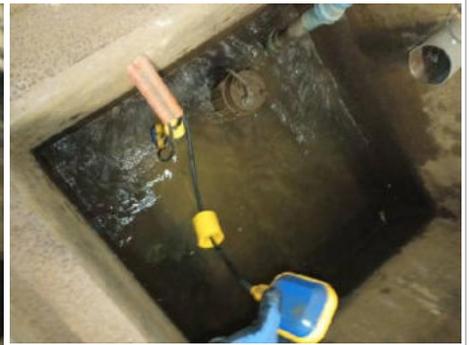
Se realiza revisión y chequeo de los interruptores de nivel de la camara de la bomba sentina, encontrandose estos sin novedad.

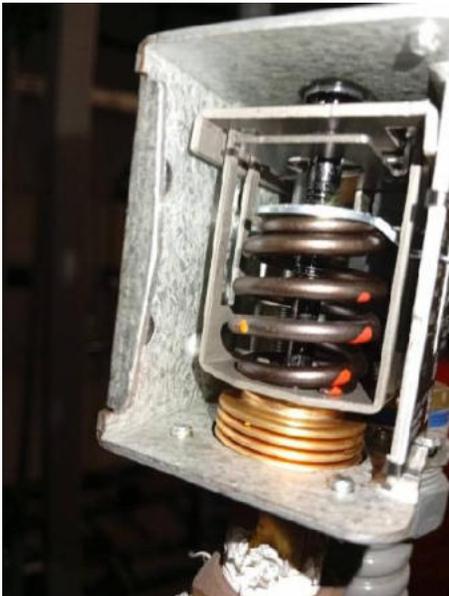
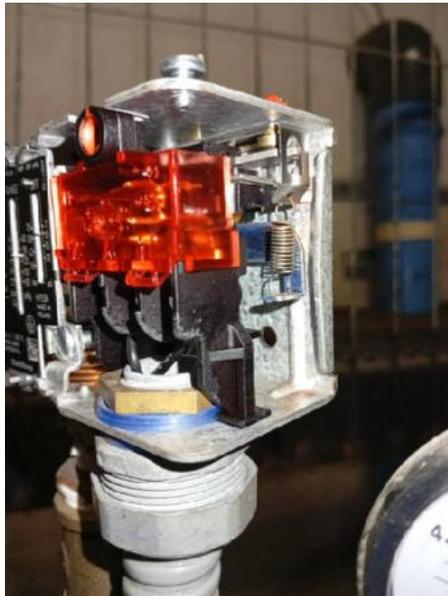
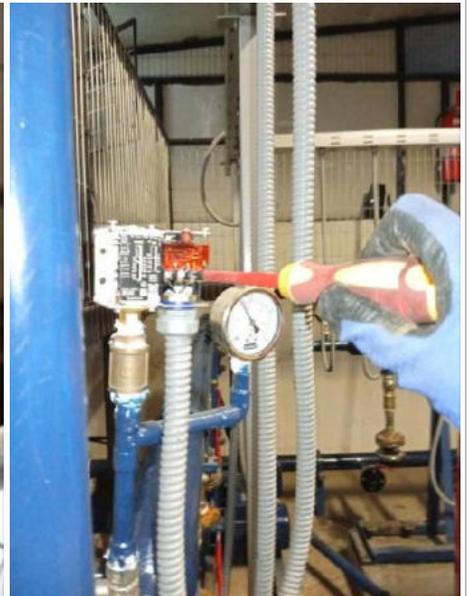
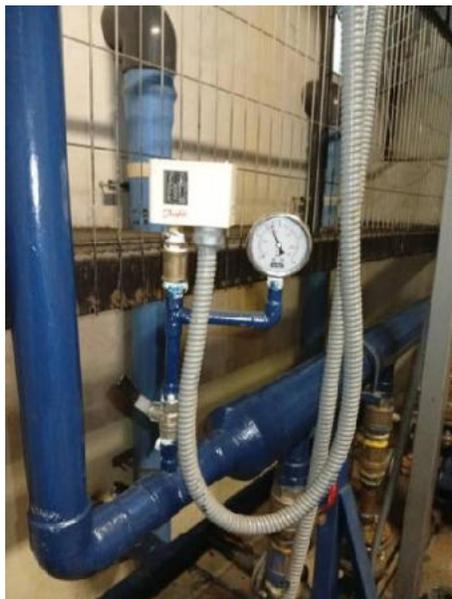
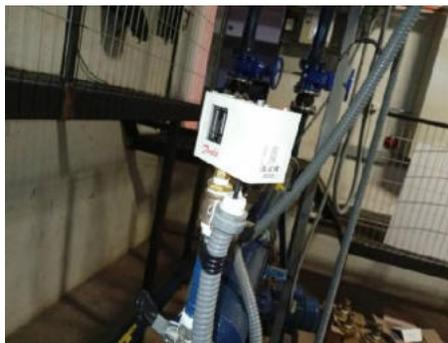
Se revisa manifold de control de la red baja y alta verificando que el presostato se encuentren en buen estado y sin oxidación en su cuerpo interno.

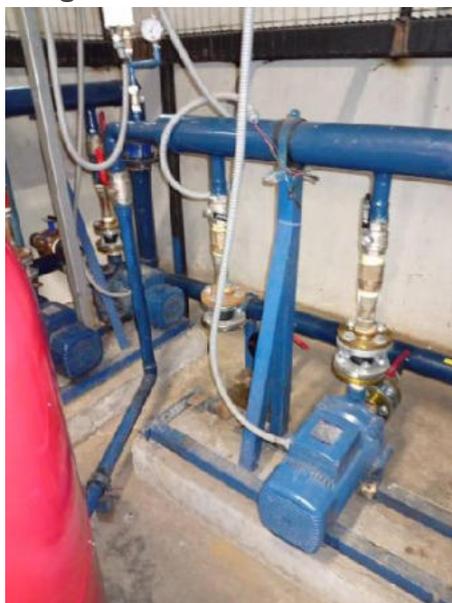
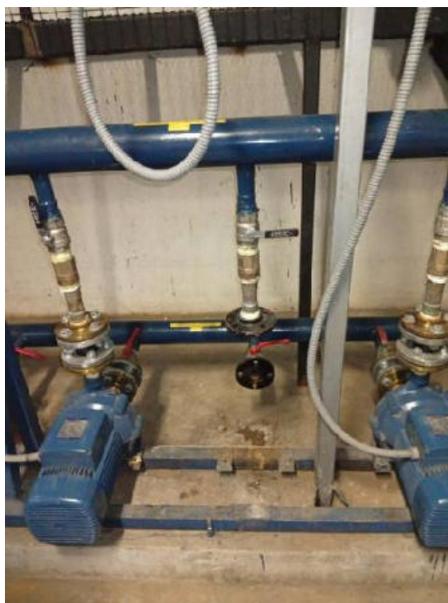
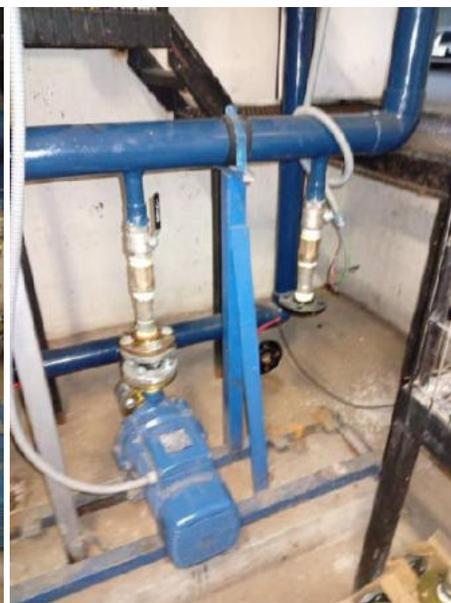
Bombas número 1,3 y 5 de red alta no se encuentran instaladas.

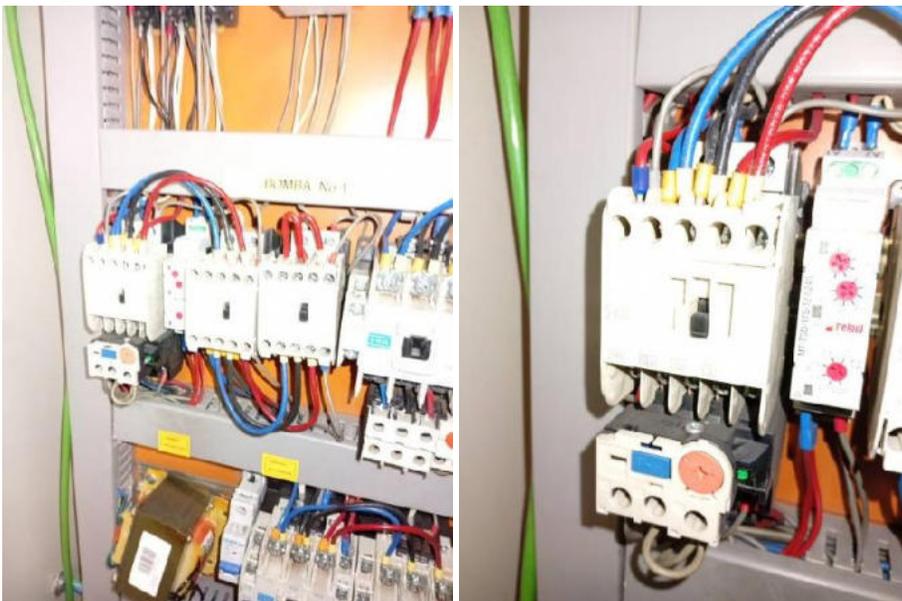
Bomba número 1 de red baja se encuentra con problemas en contactor estrella por lo cual se recomienda su cambio lo antes posible para evitar daños en el motor.

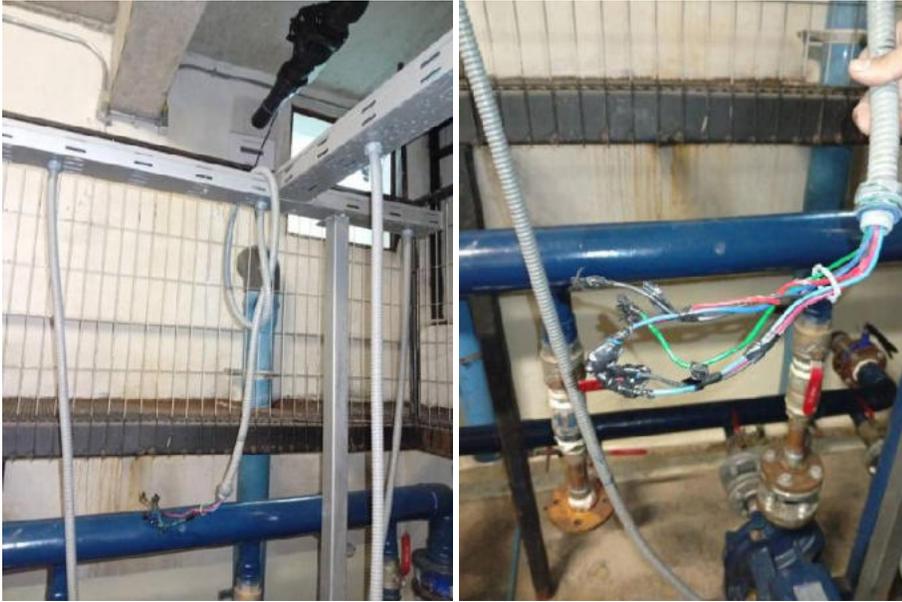
Bomba número 4 de red baja requiere nuevo canalizado desde el tablero hasta la bornera de la bomba, ya que los cables de encuentran en mal estado. (Sin continuidad)

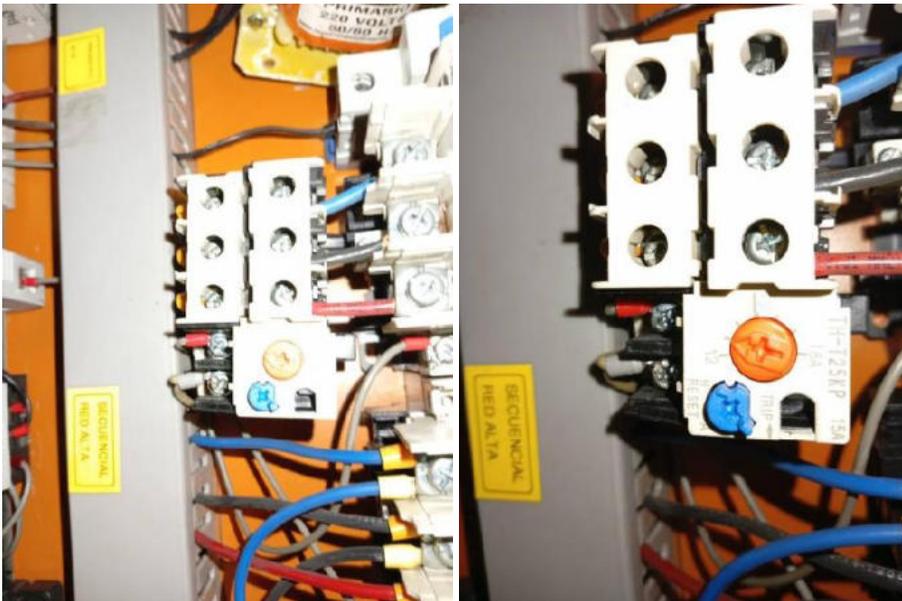
El relé térmico de 12-18 A de la bomba número 4 en la red baja presenta los terminales eléctricos en mal estado (tornillos rodados) Se recomienda realizar el cambio.

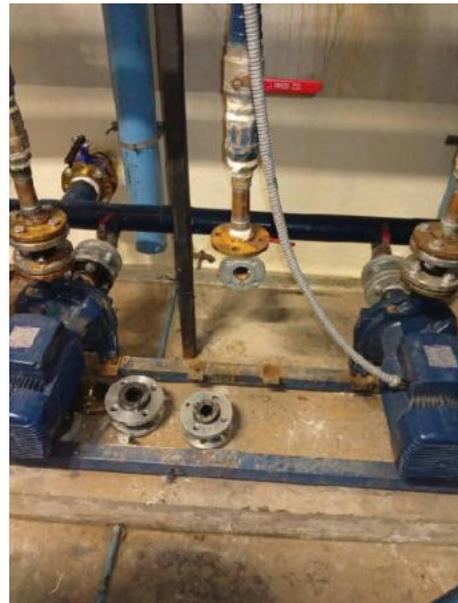
Bomba número 3 de red baja se encuentra en servicio técnico

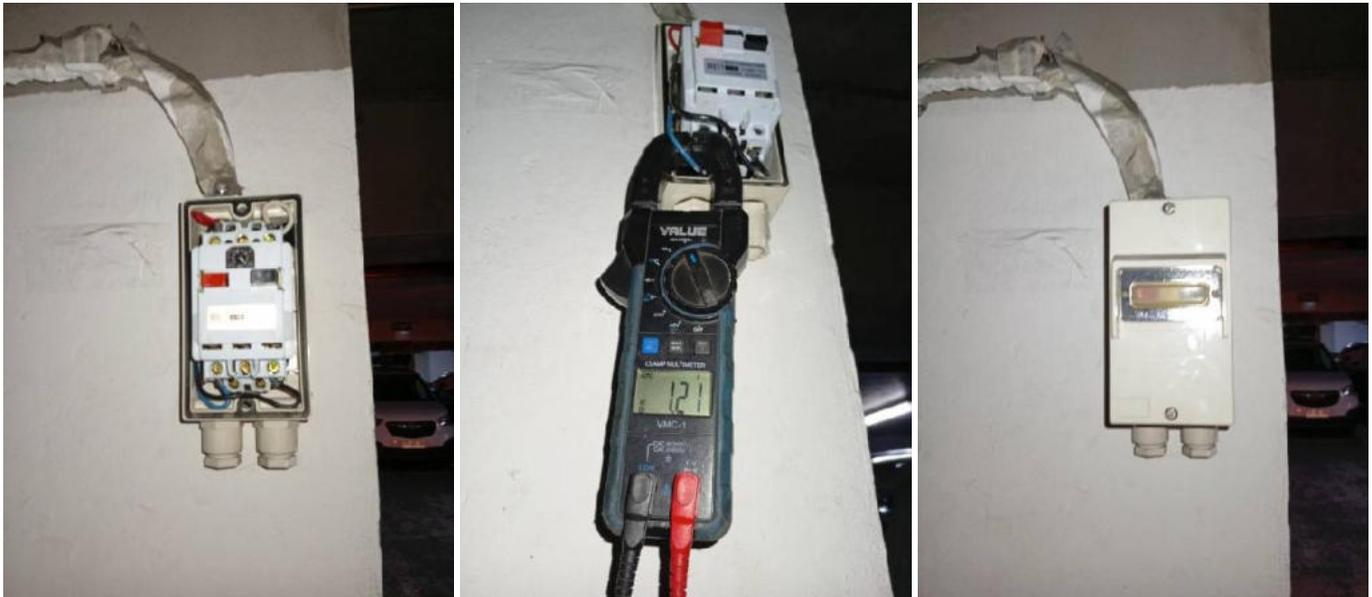
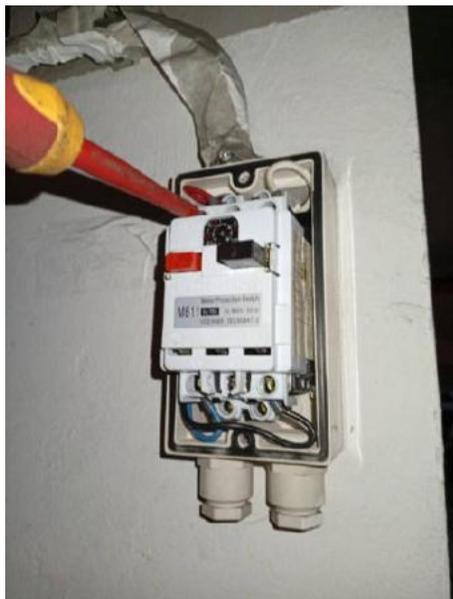
Se realiza mantenimiento preventivo del guarda-motor de aguas lluvias reapretando los terminales eléctricos de fuerza y control comprobando que este funcione correctamente.

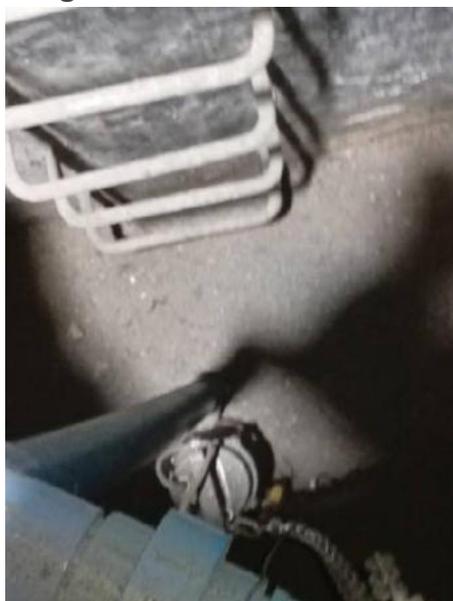
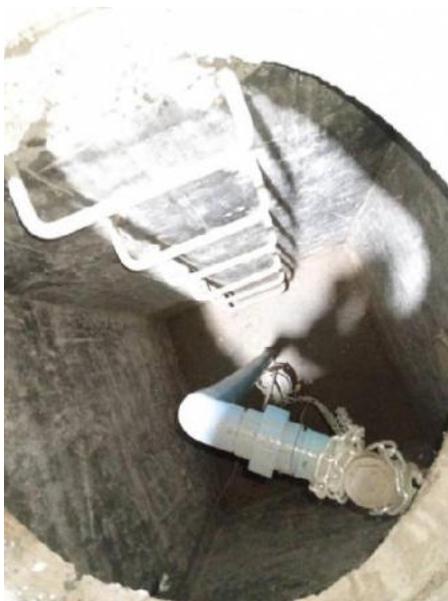
Se realiza revisión y chequeo de los interruptores de nivel de la camara de aguas lluvias, encontrándose estos sin novedad.

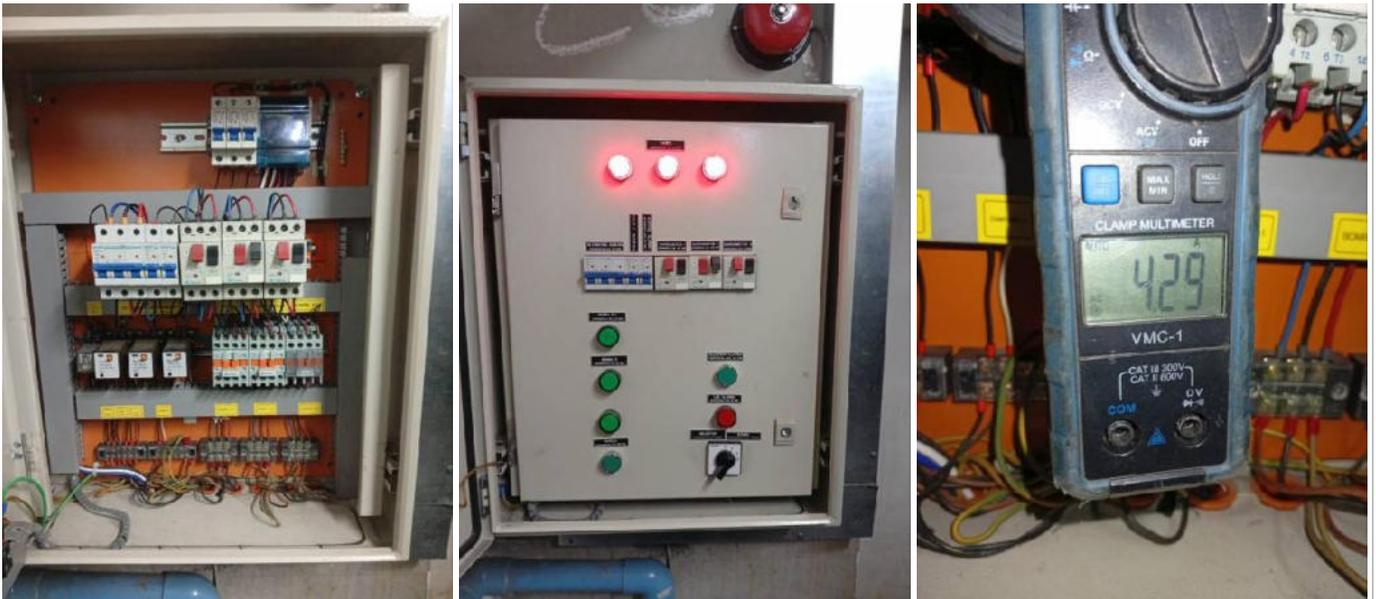
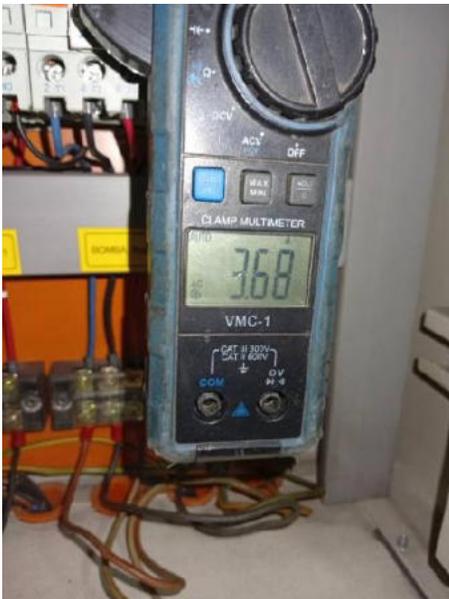
Se realiza mantenimiento preventivo del tablero de aguas servidas Torre A reapretando los terminales eléctricos de fuerza y control comprobando que este funcione correctamente.

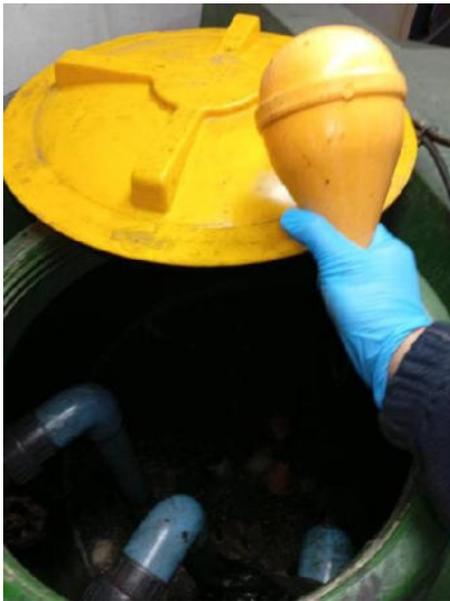
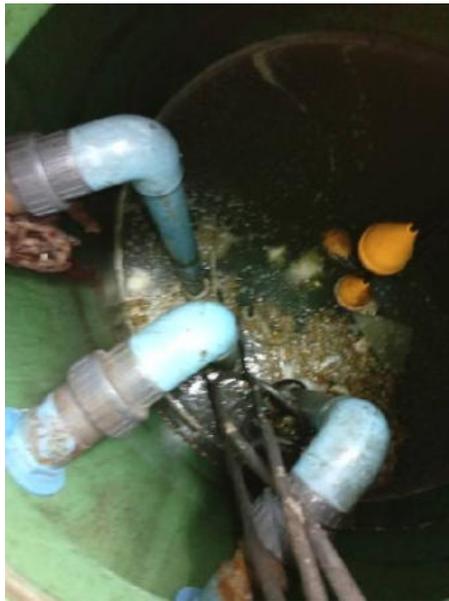
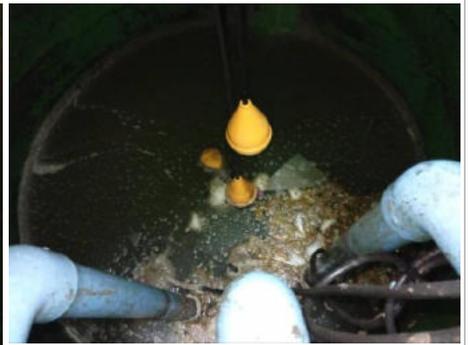
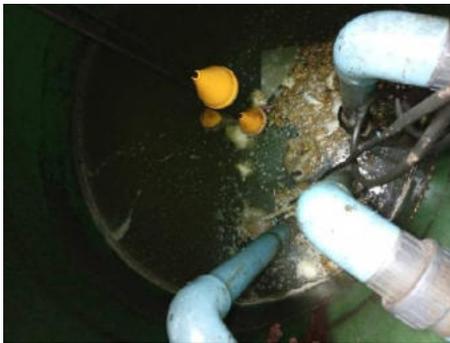
Se realiza revisión y chequeo de los interruptores de nivel de la cámara de aguas servidas Torre A, encontrándose estos sin novedad.

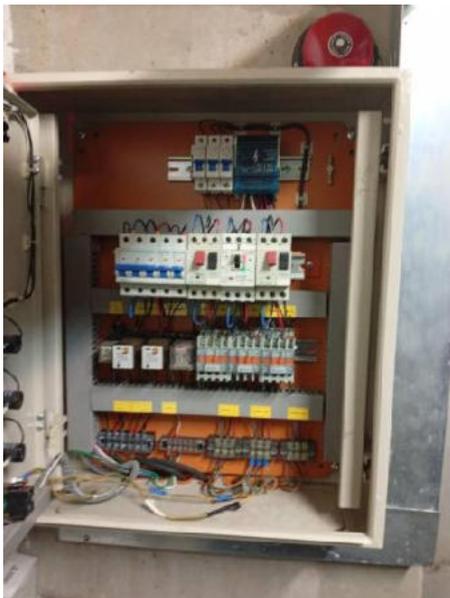
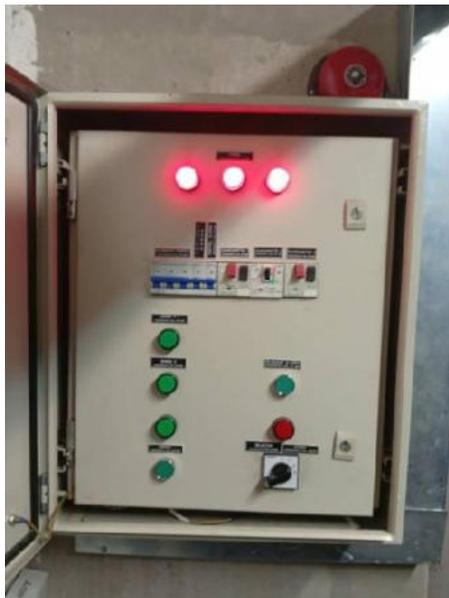
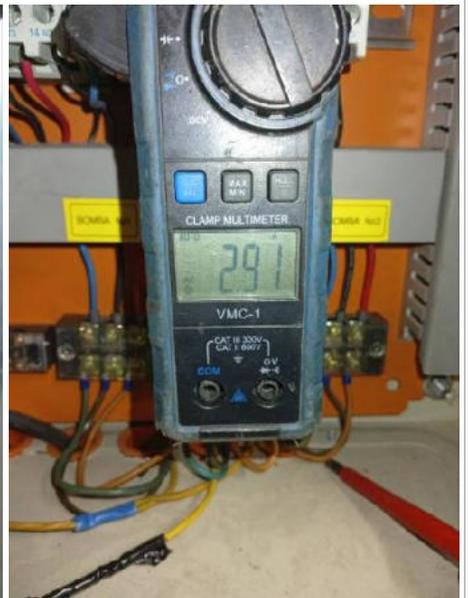
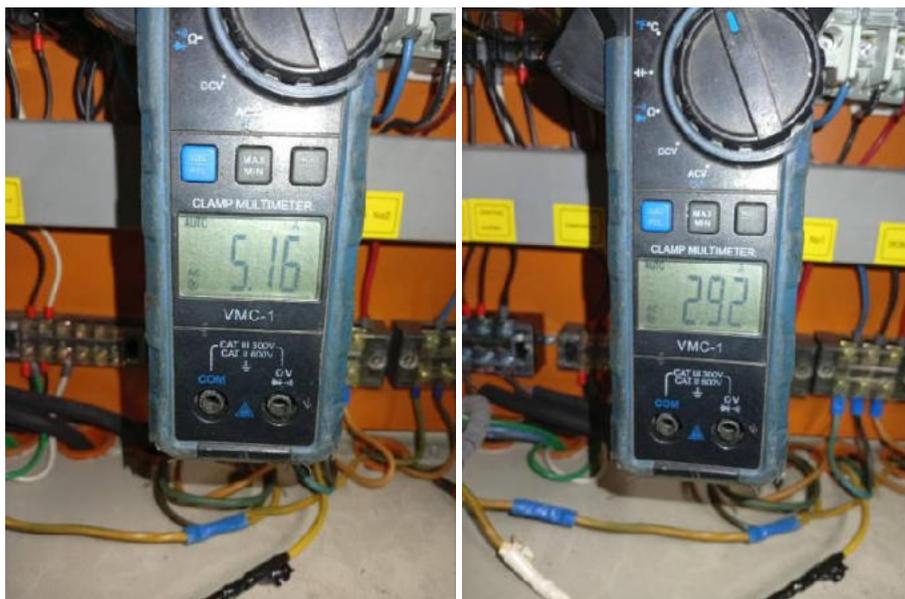
Se realiza mantenimiento preventivo del tablero de aguas servidas Torre B reapretando los terminales eléctricos de fuerza y control comprobando que este funcione correctamente.

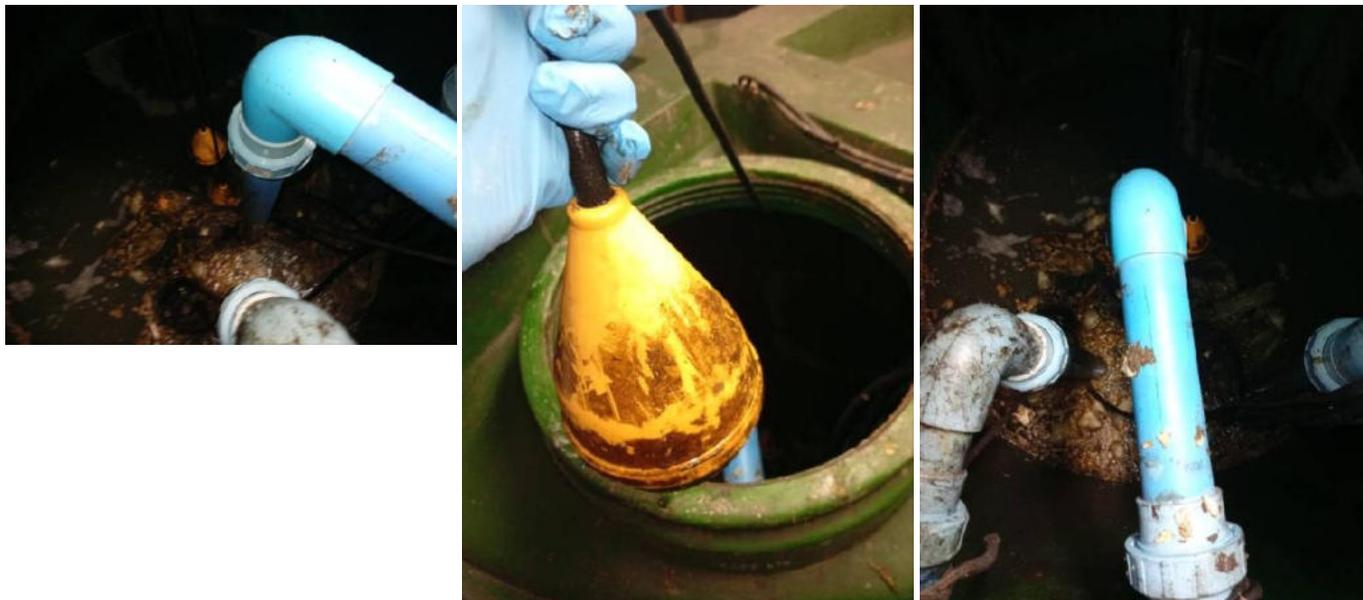
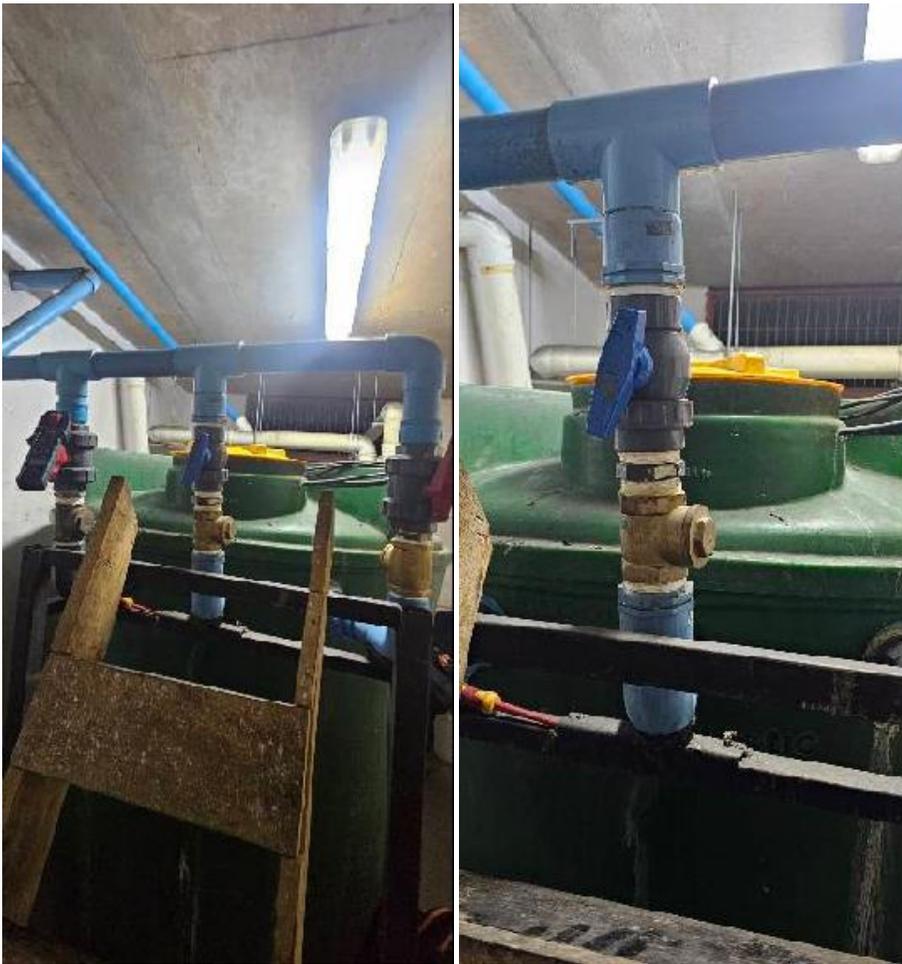
Se realiza revisión y chequeo de los interruptores de nivel de la camara de aguas servidas Torre B, encontrandose estos sin novedad.

NOTA: La válvula de compuerta (2") en PVC se encuentra agripada de la bomba número 2 de aguas servidas en la torre B
