INFORME MANTENCION PREVENTIVA

Nombre de Obra Alto El Plomo

N° de obra MA-2130

Direccion Los Militares 5890

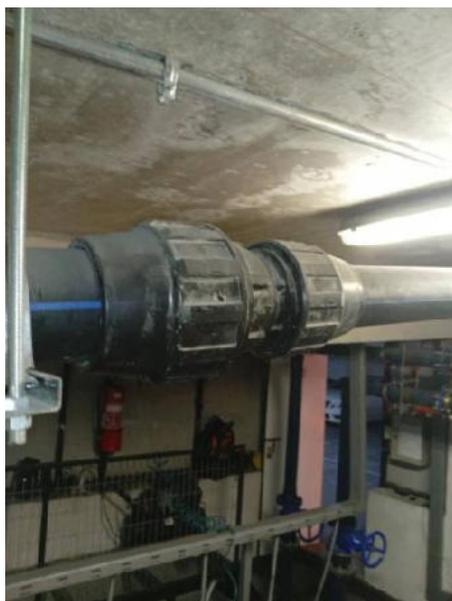
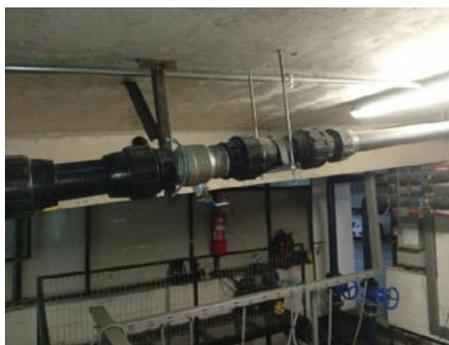
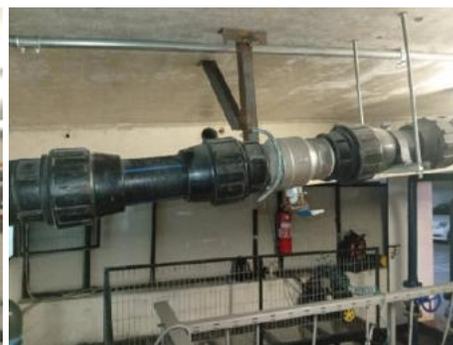
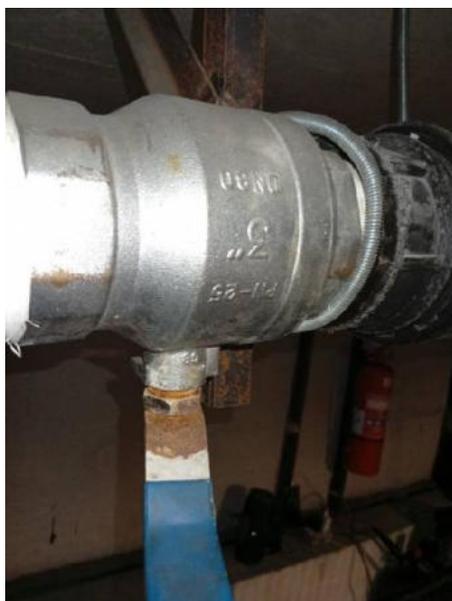
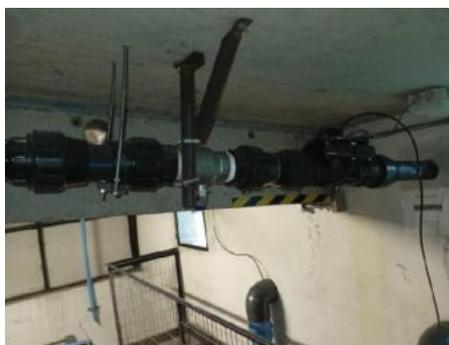
Las válvulas de corte (3") del sistema de llenado de los estanques de agua potable, se encuentran agripadas. Se recomienda realizar el cambio de estas , por unas válvulas elastómericas.

Nota: la tubería de 75 mm a 90 mm en la sección de válvulas

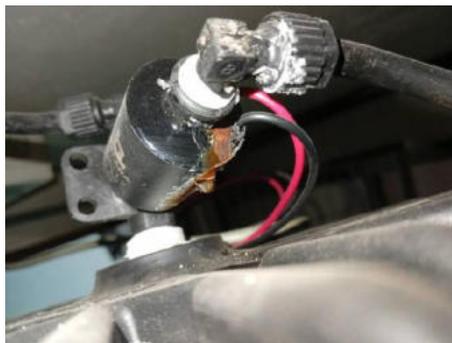
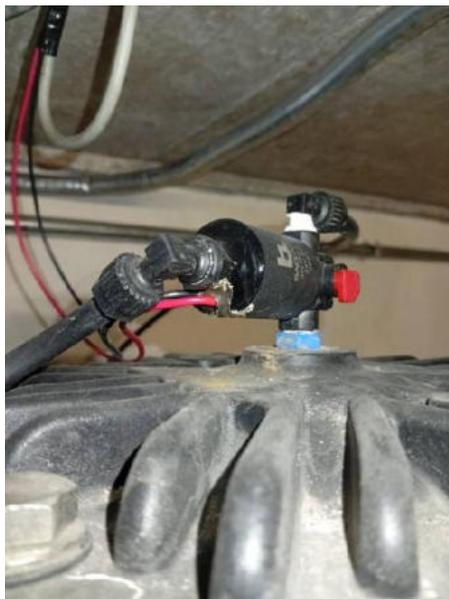
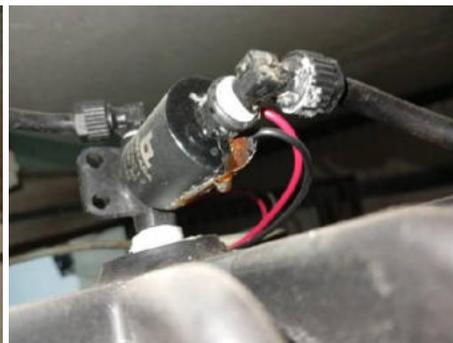
Llenado	Agripada
Valvula Solenoide	Piston Con Daño

Se chequea electroválvula encontrando que presentan daño en su cuerpo.

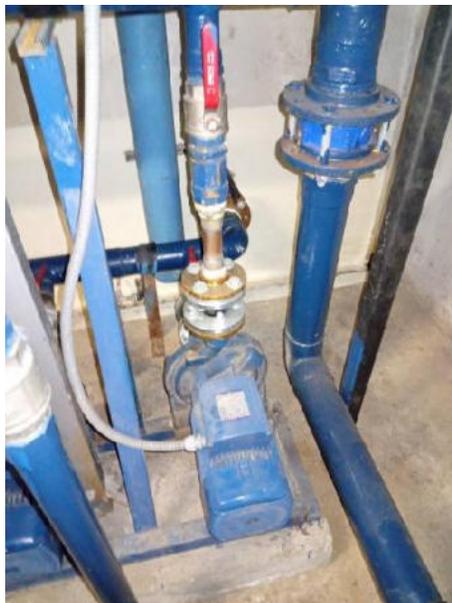
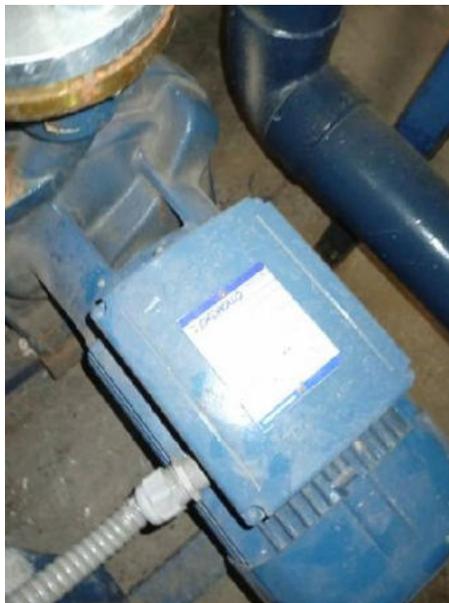
Bomba número 5 de la red baja, presenta ruido en sus rodamientos. Se recomienda realizar el retiro a servicio técnico.

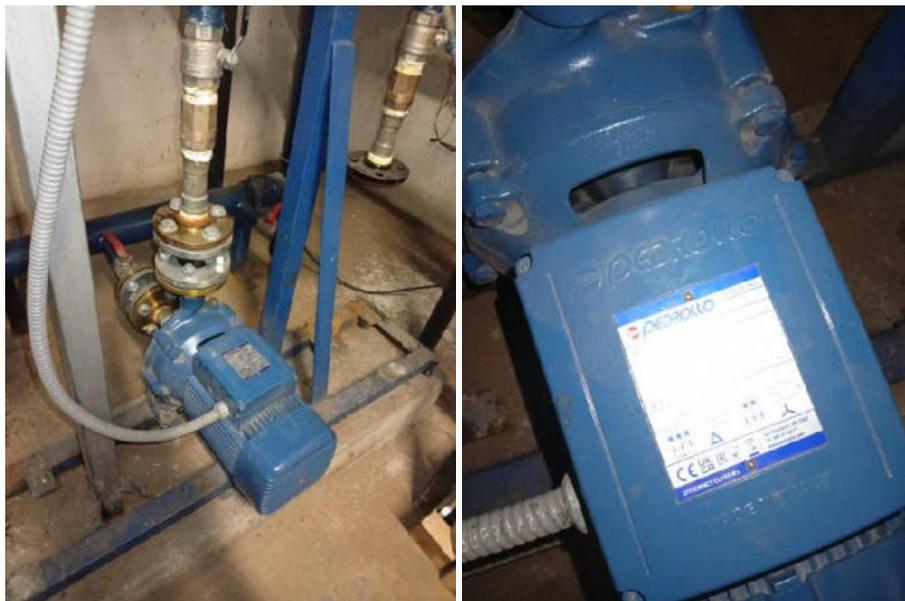
Bomba número 4 de la red alta, presenta ruido en sus rodamientos. Se recomienda realizar el retiro a servicio técnico.

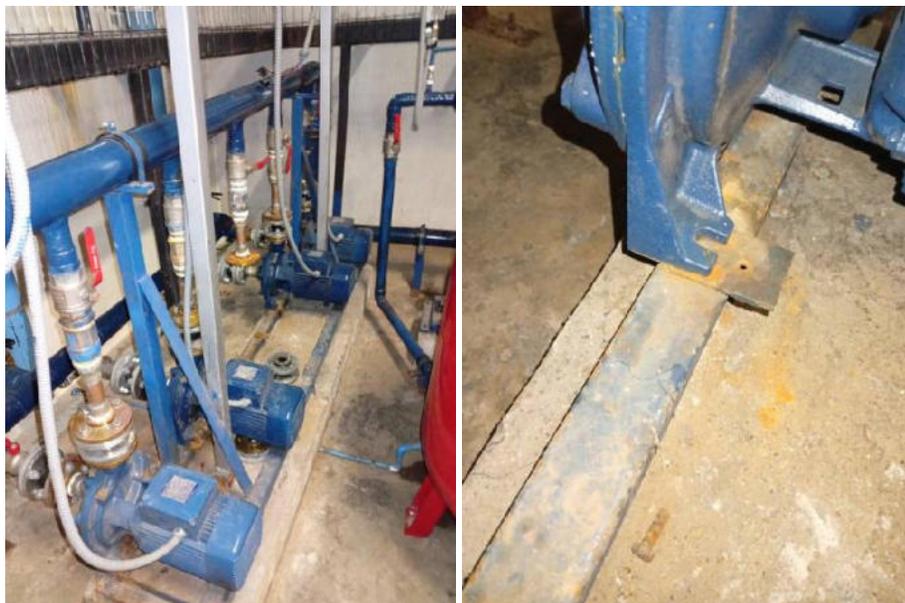
Se deberá instalar pernos de anclaje en las bombas de la red baja, debido a que el modelo nuevo no calza con las perforaciones.

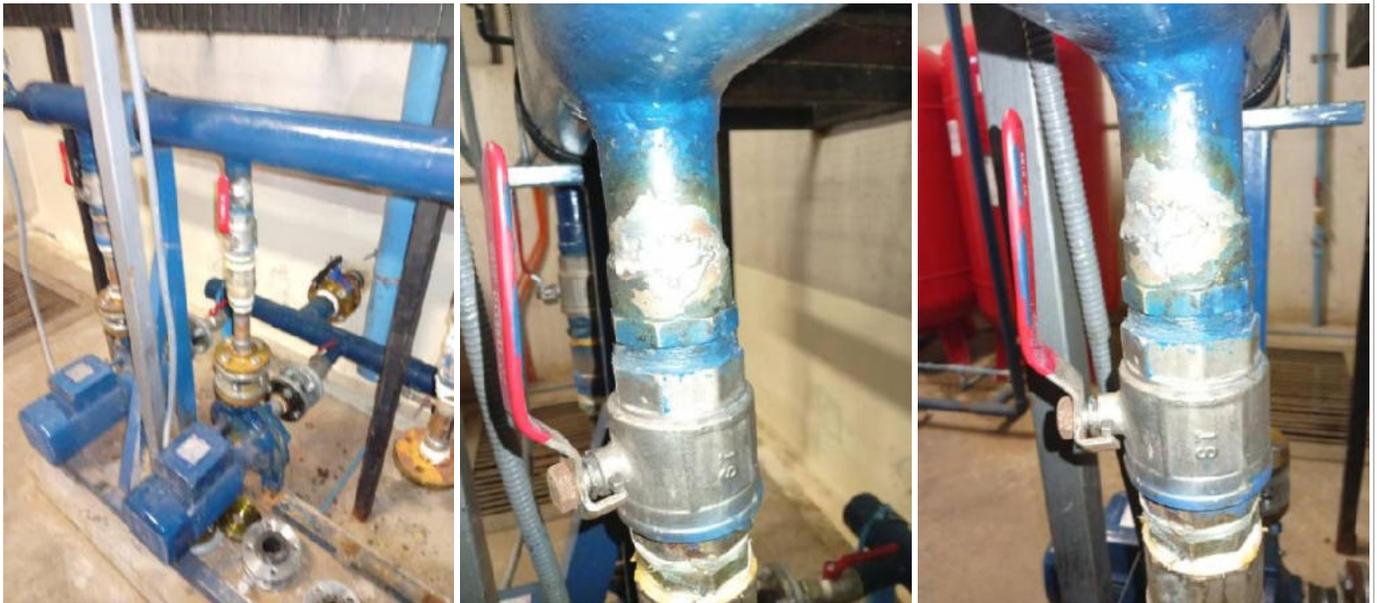
Se detecta filtración por fatiga en la soldadura de impulsión en la bomba número 2 de la red baja. Se debe coordinar el corte de agua potable para generar la reparación.

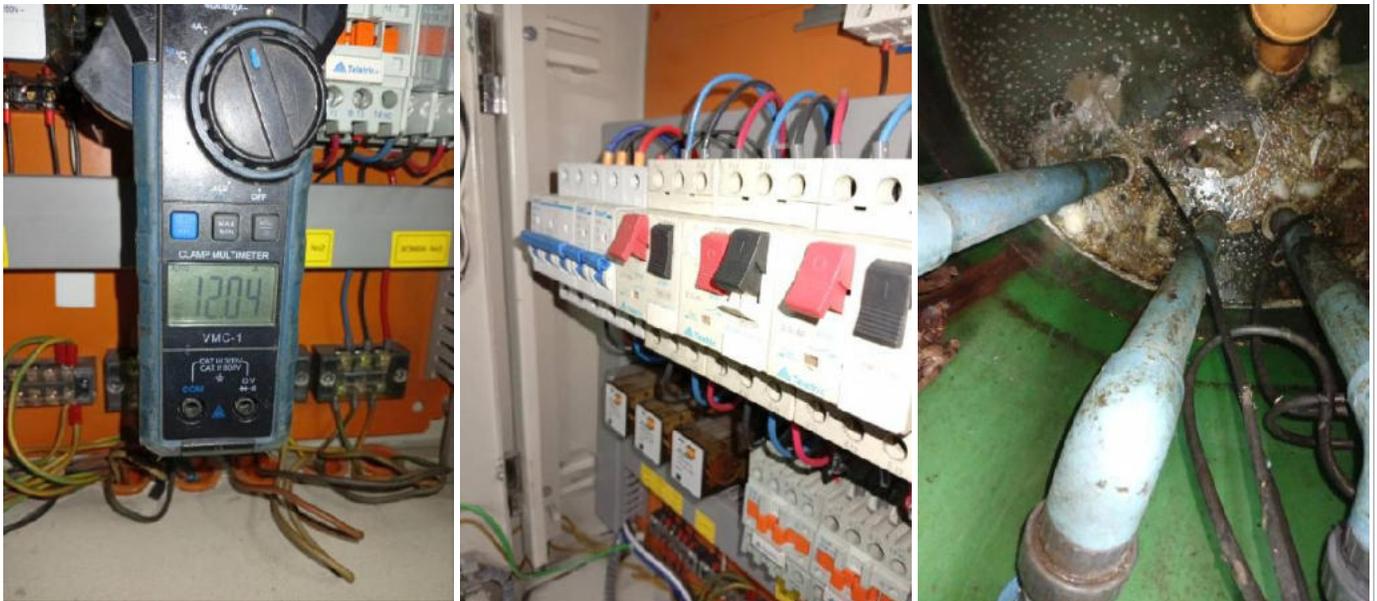
La bomba número 2 de aguas servidas de la torre A se encuentra trabada; se debe coordinar trabajo con trajes de papel, unión americana de PVC (2") para extraer la bomba debido a que la impulsión topa en el techo, a la vez un lavado con camión para extraer la suciedad acumulada en el fondo el cual traba a las bombas.
